荒瀬ダム本体等撤去工事

平成27年度工事説明会

平成27年7月30日

熊本県 企業局

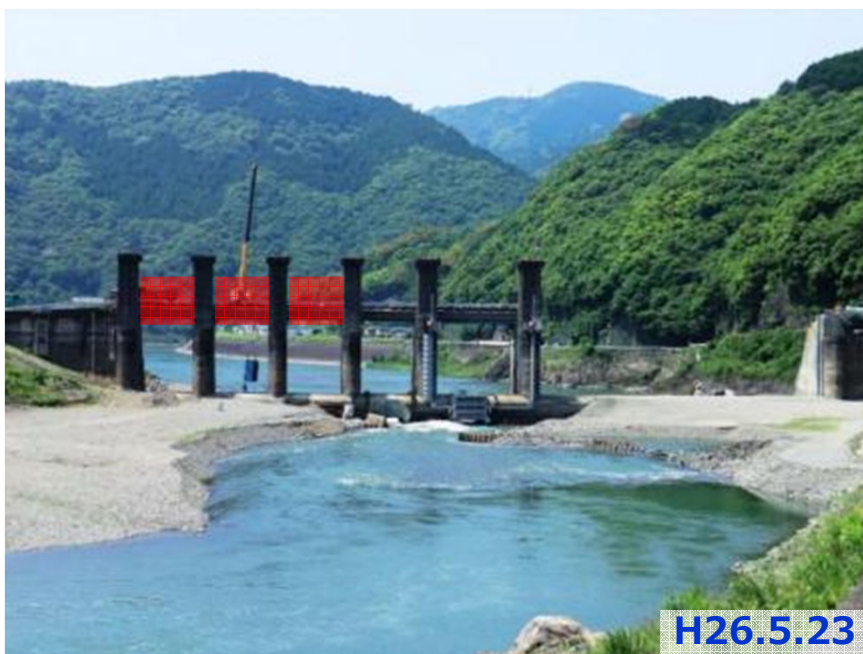
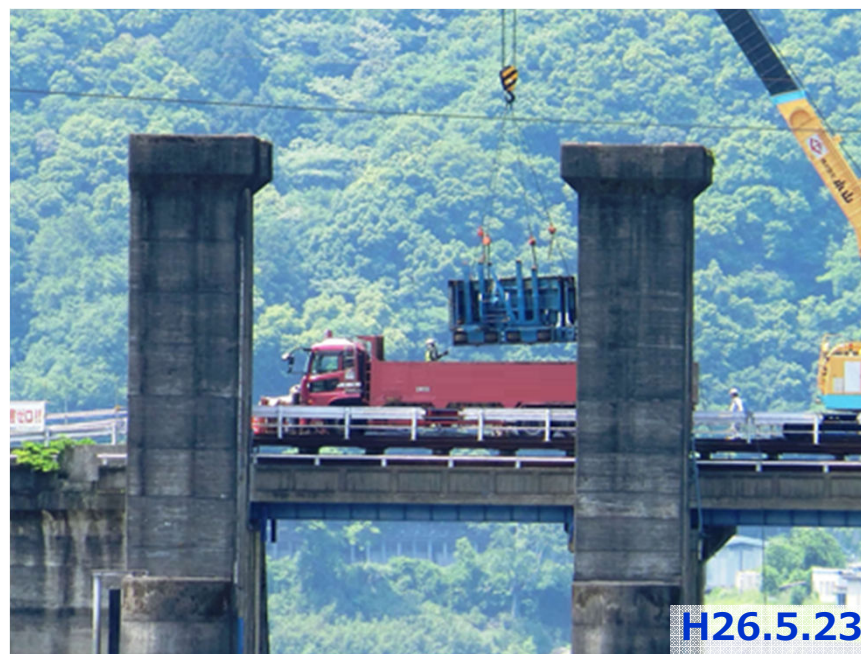
①洪水吐ゲートの撤去（第1～3）

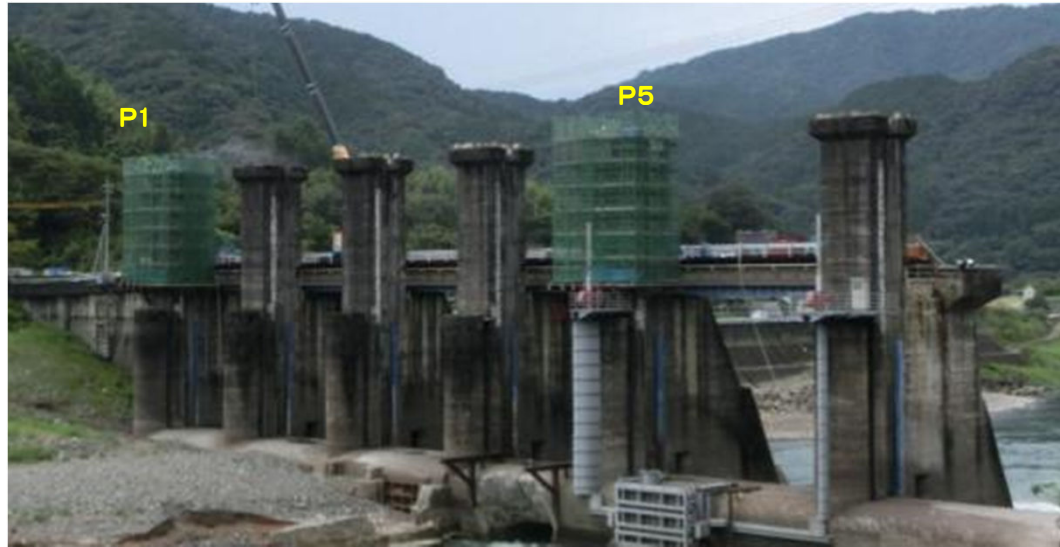
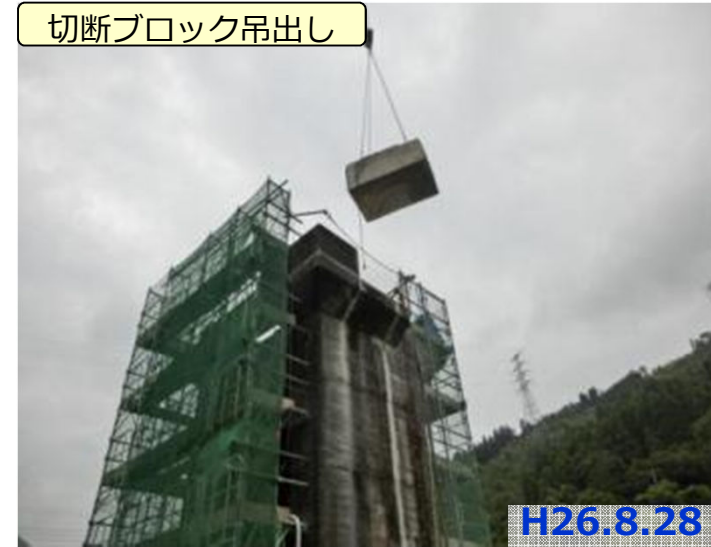
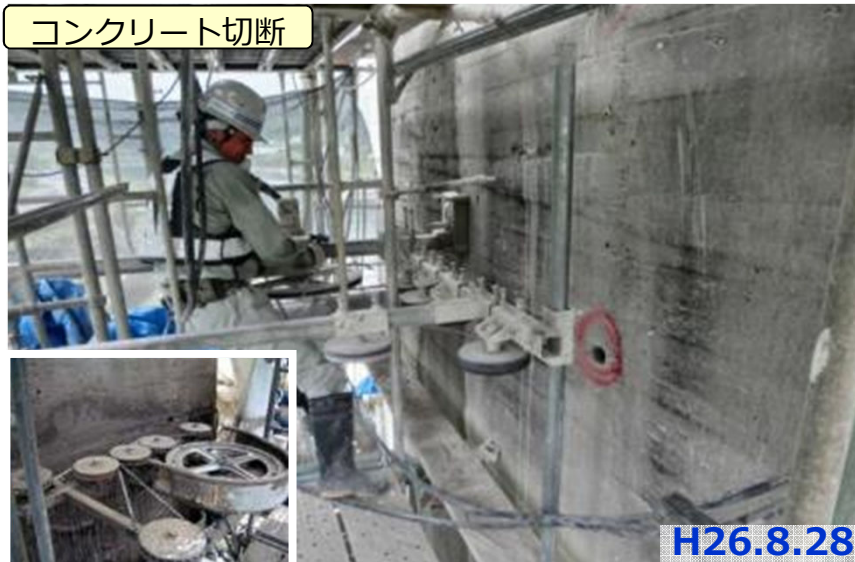
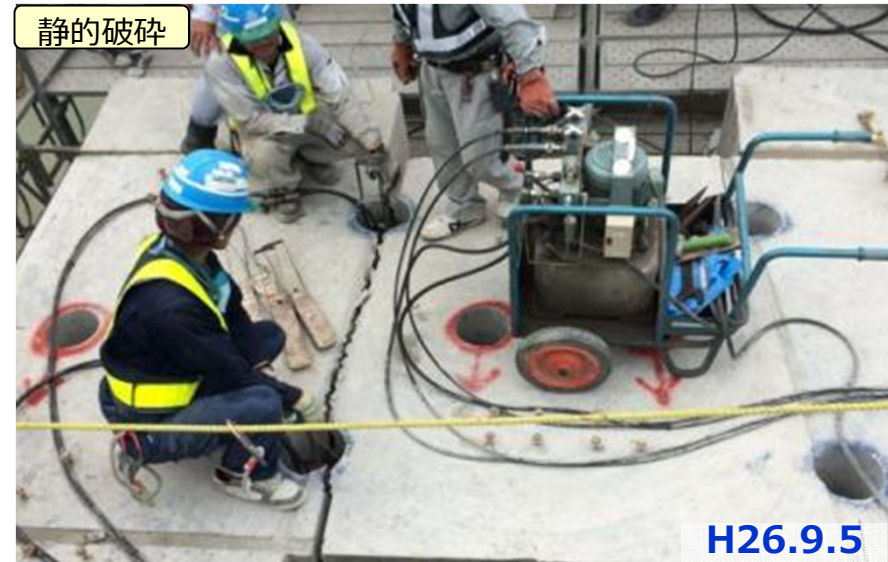
②門柱上部の撤去（第1、5）

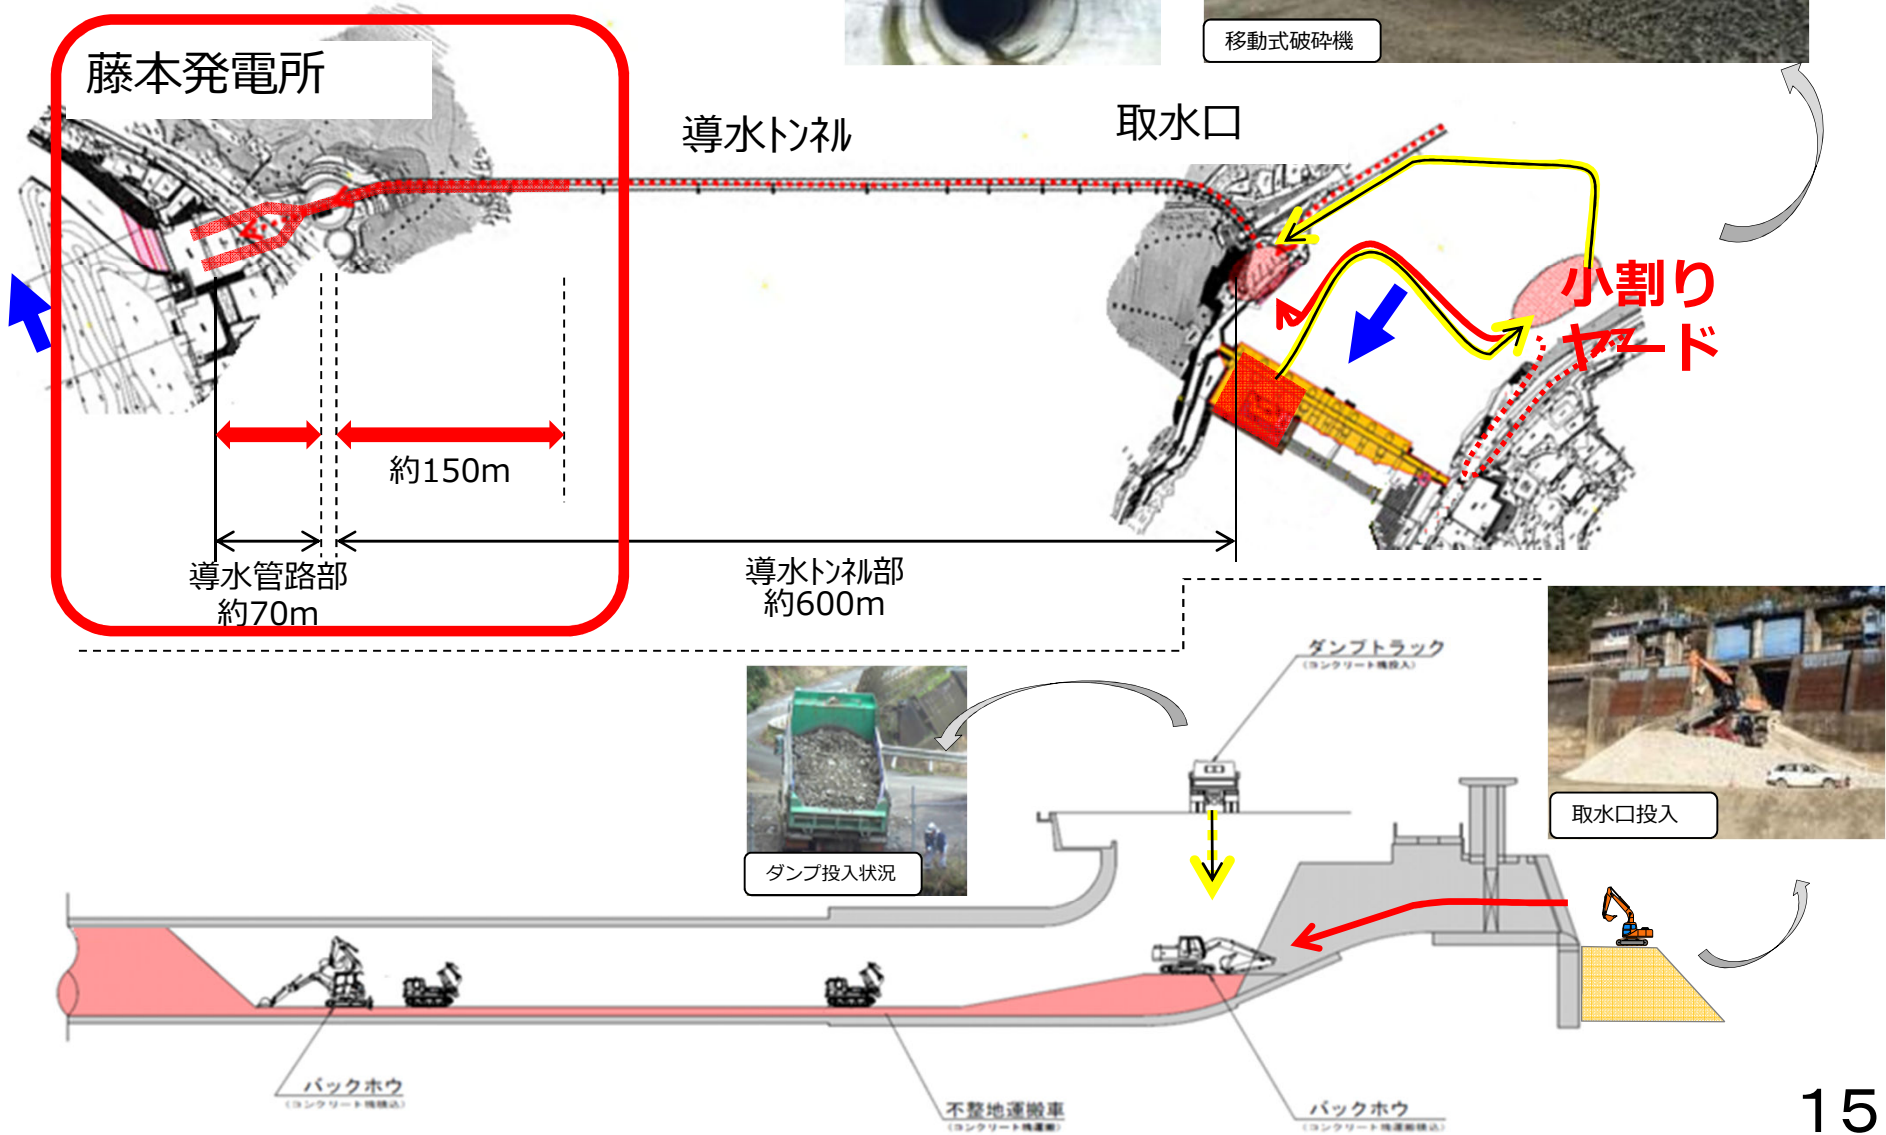
導水トンネルの埋戻し

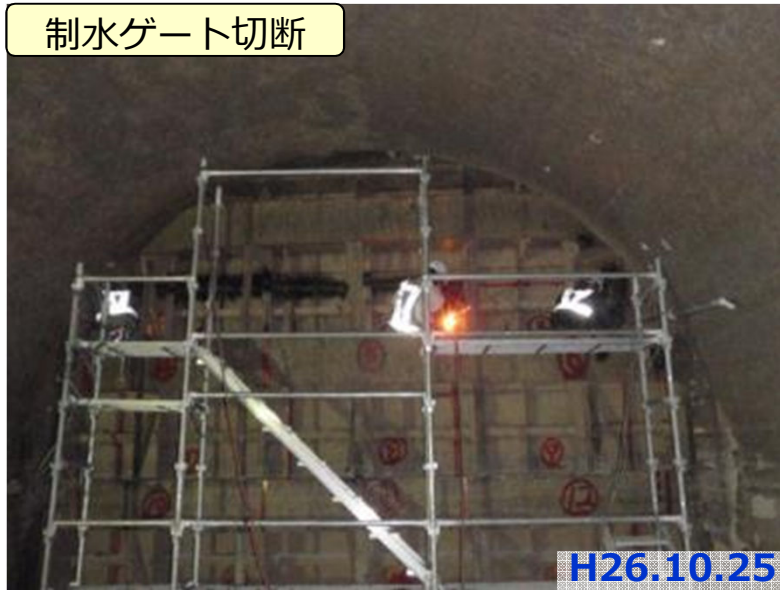
制水ゲート切断

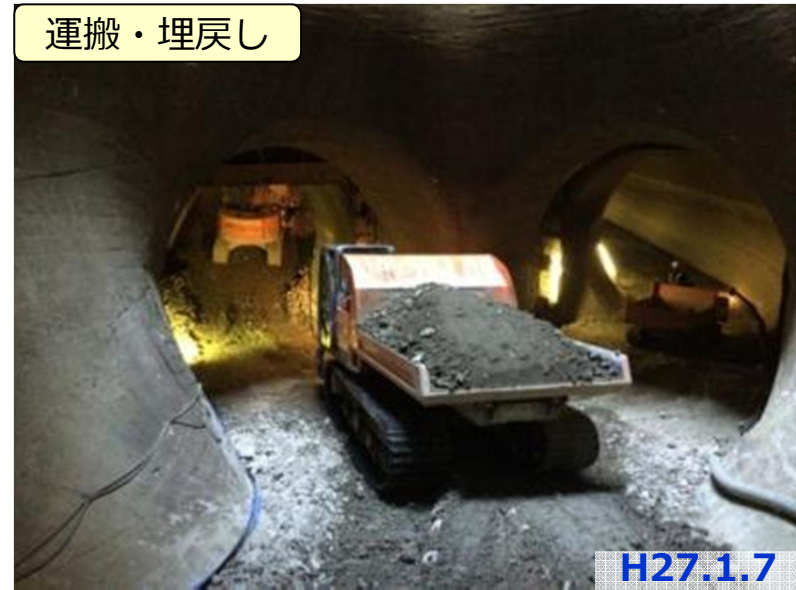
運搬・埋戻し

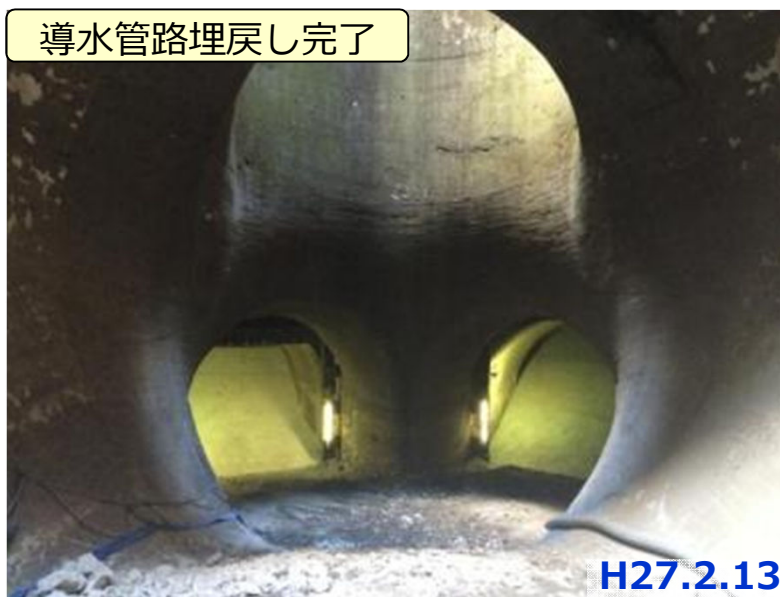
導水管路埋戻し完了

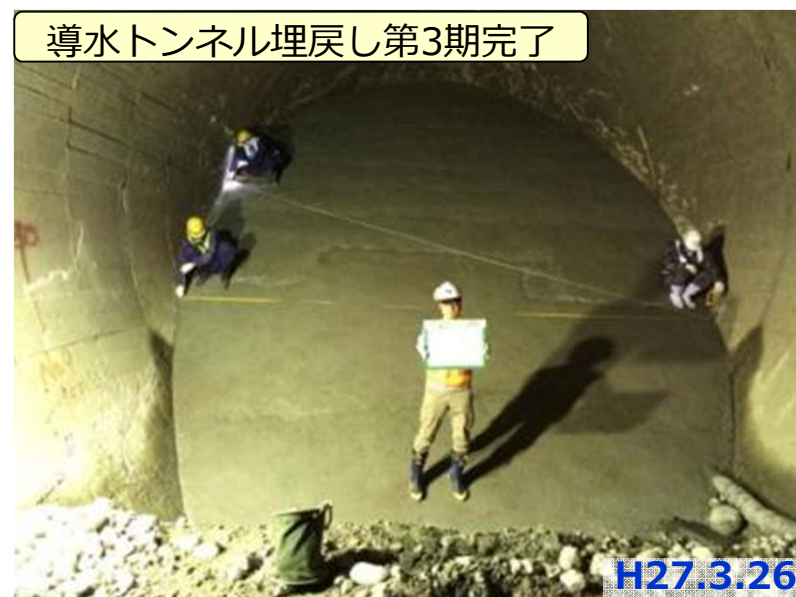
導水トンネル埋戻し第3期完了

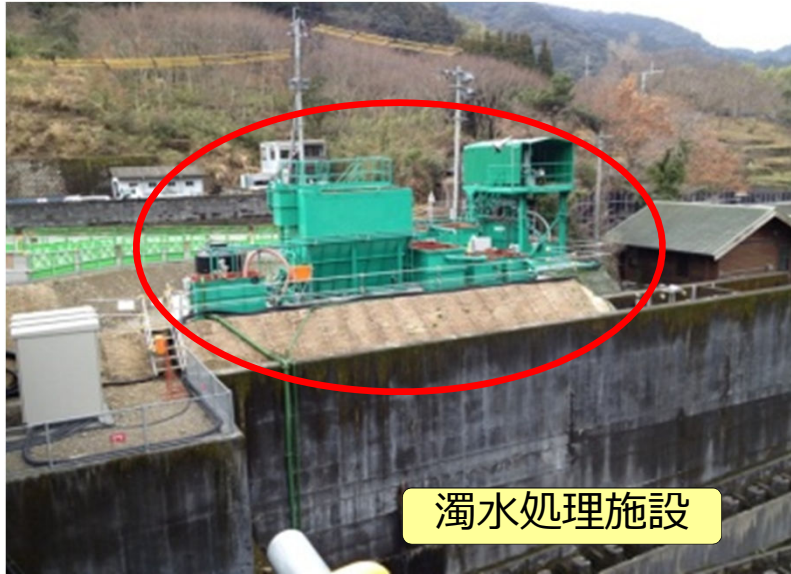
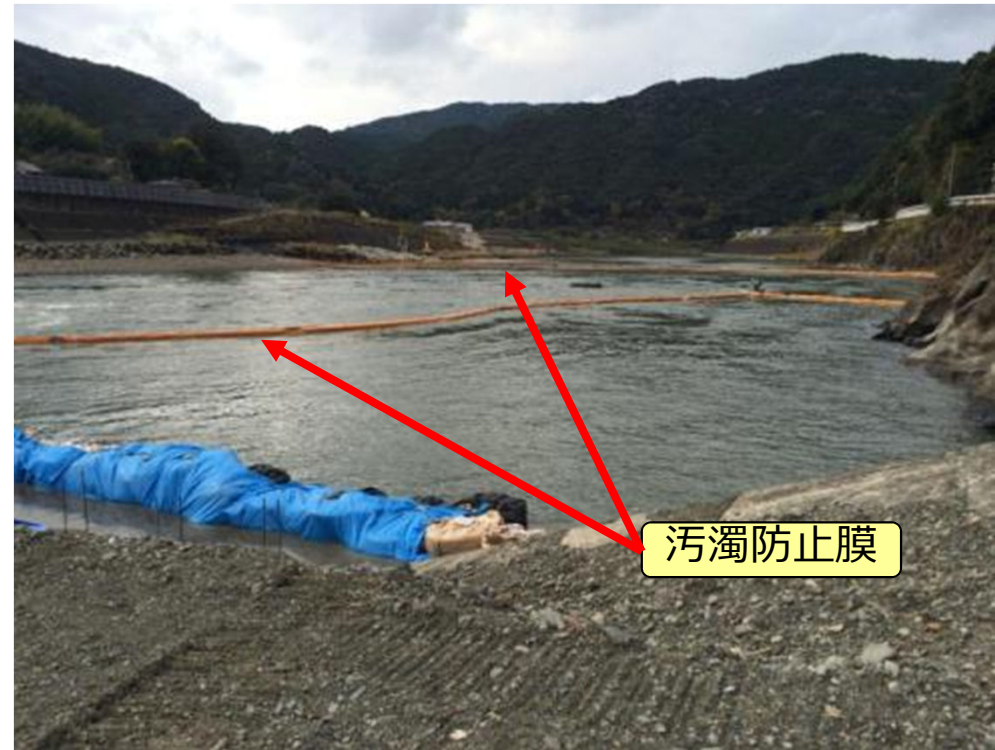
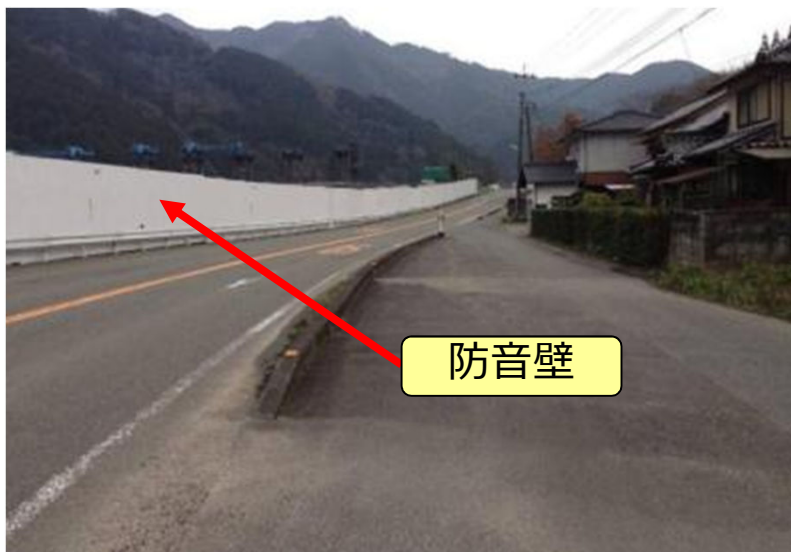
環境対策（濁水処理・汚濁防止膜・防音壁）

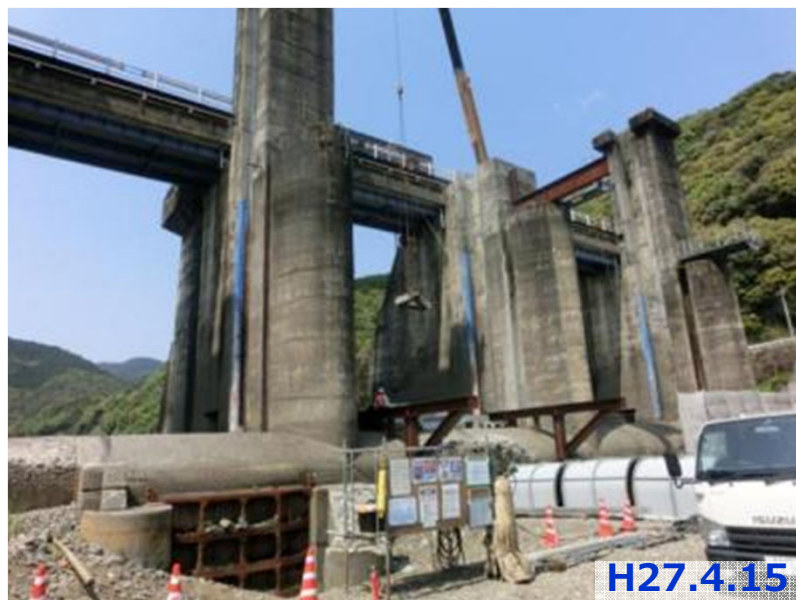
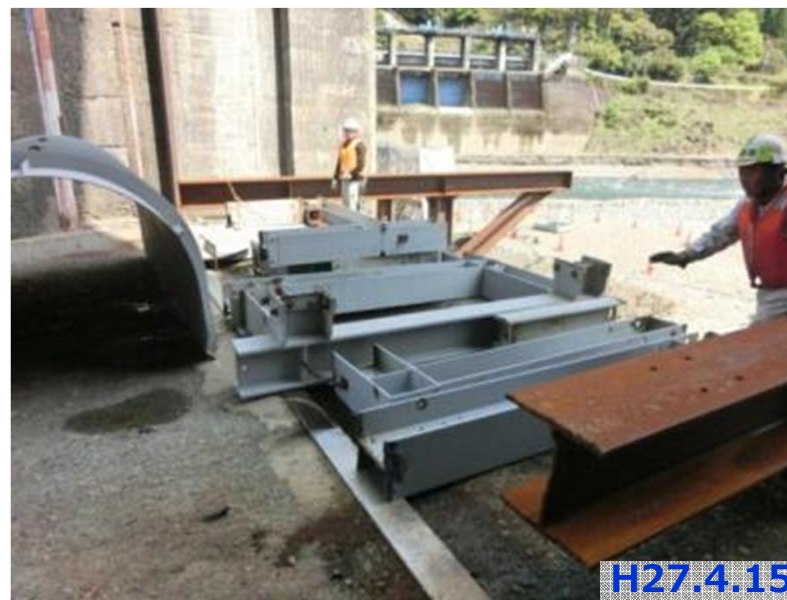
①水位低下ゲートの撤去

平成27年度（4月）工事の状況

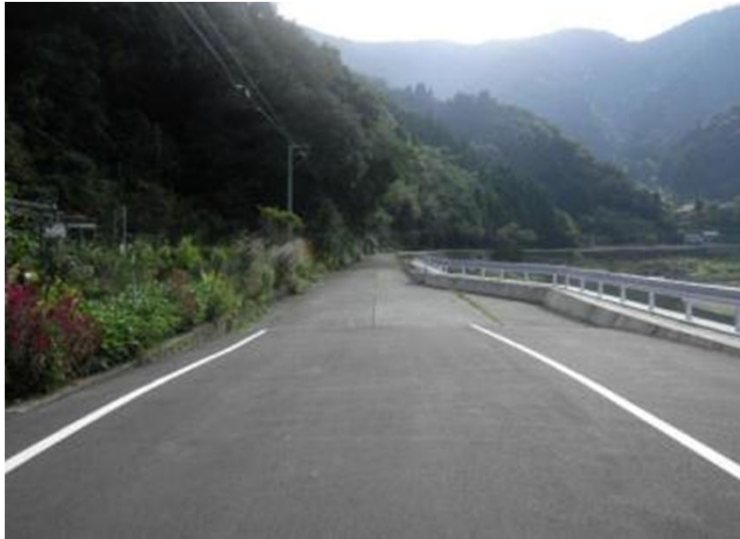
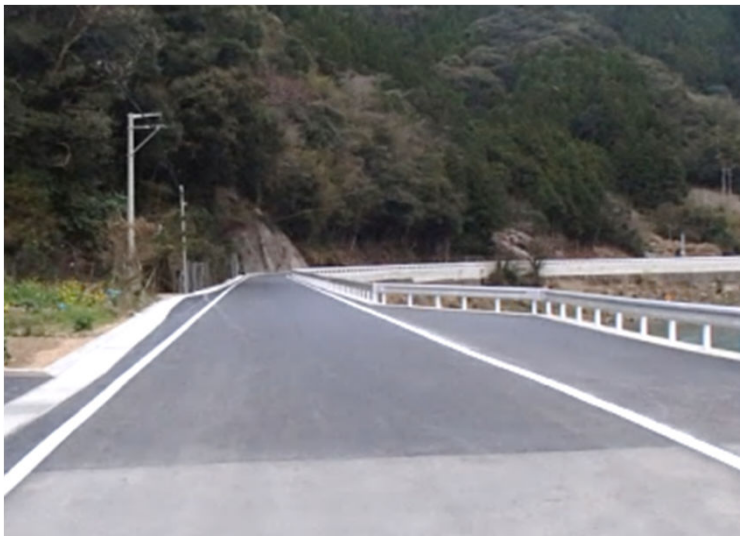
② 県道中津道八代線道路嵩上工事

施工箇所：三坂地区
工期：H26.10～H27.3
概要：道路嵩上、舗装 L=420m

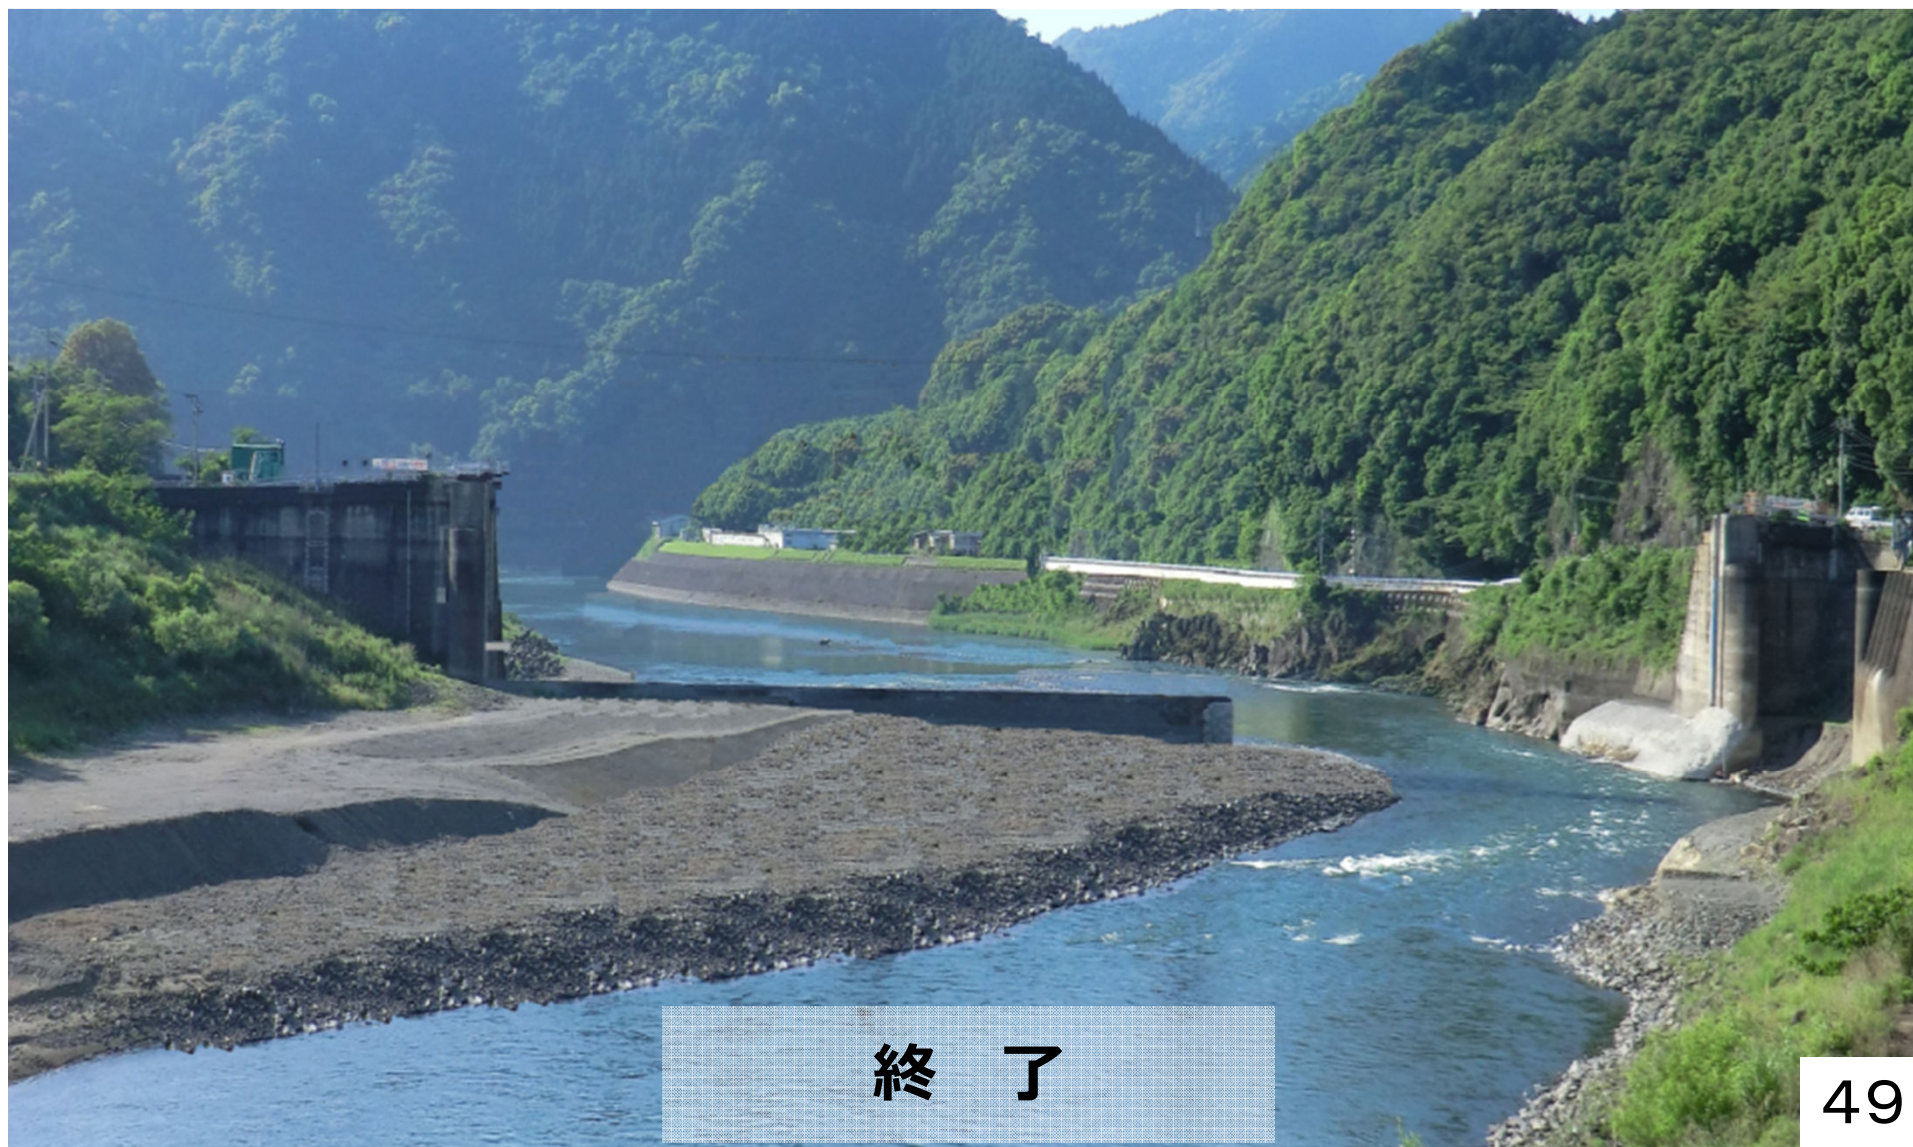
第4段階終了時のイメージ(平成27年度末)
