荒瀬ダム本体等撤去工事

平成28年度工事説明会

平成28年10月20日

熊本県 企業局
フジタ・中山建設工事共同企業体

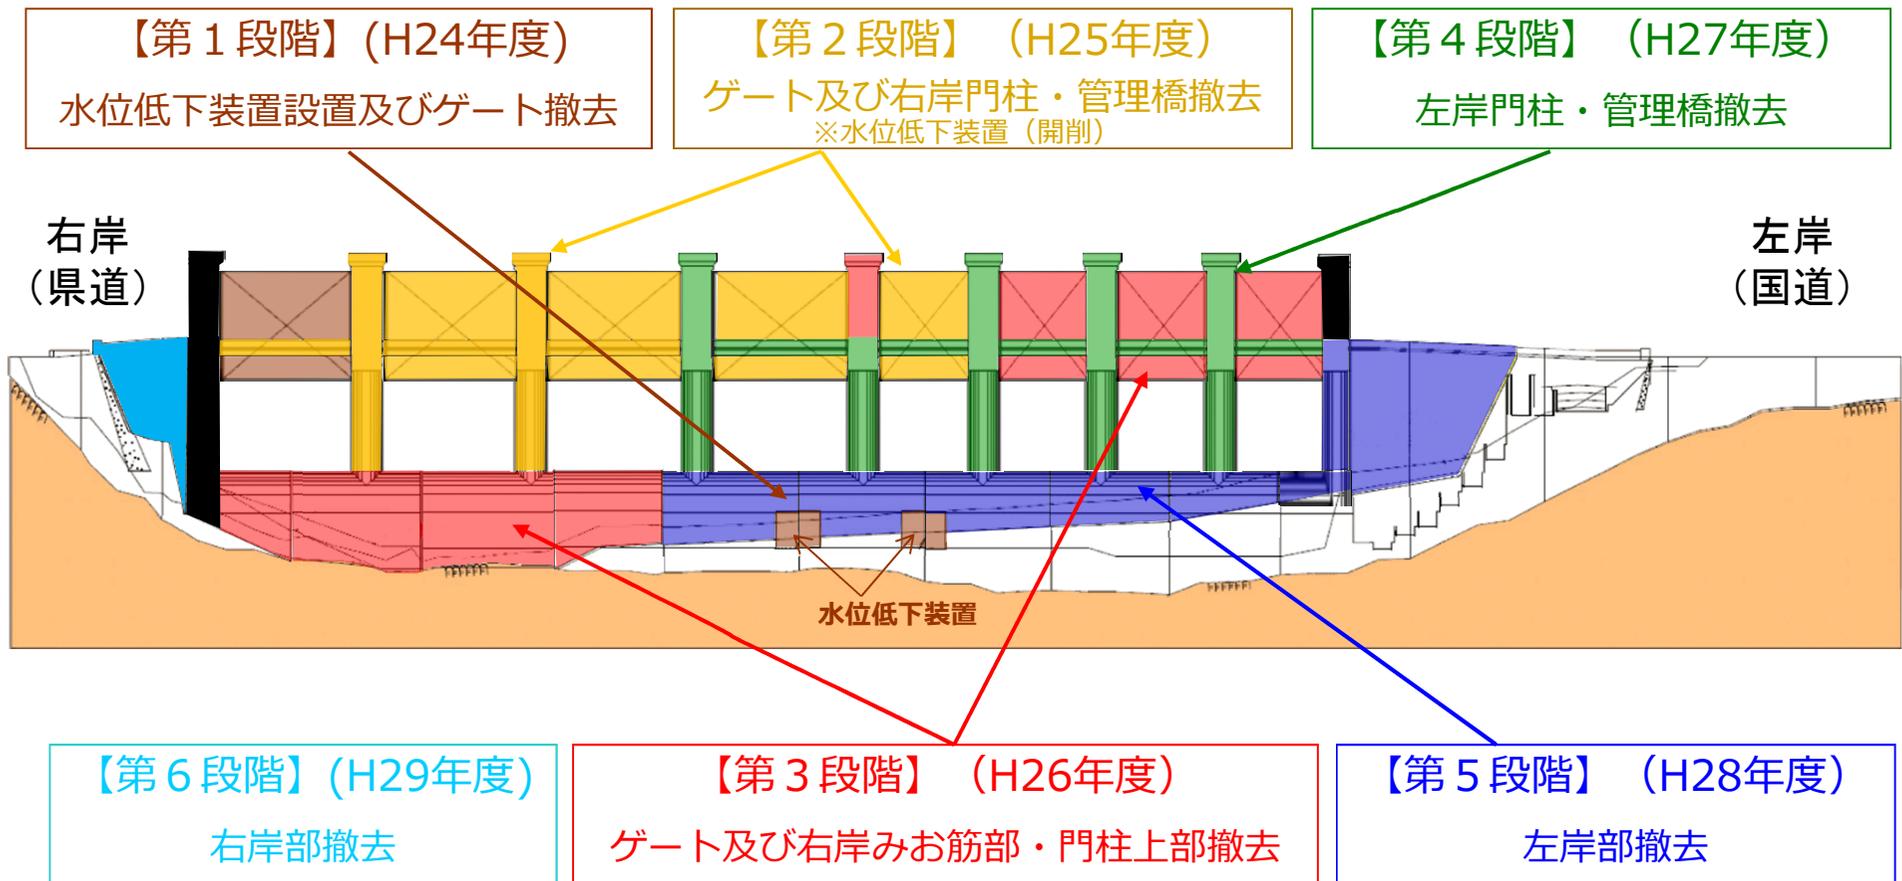
下流面図

1) 全体計画

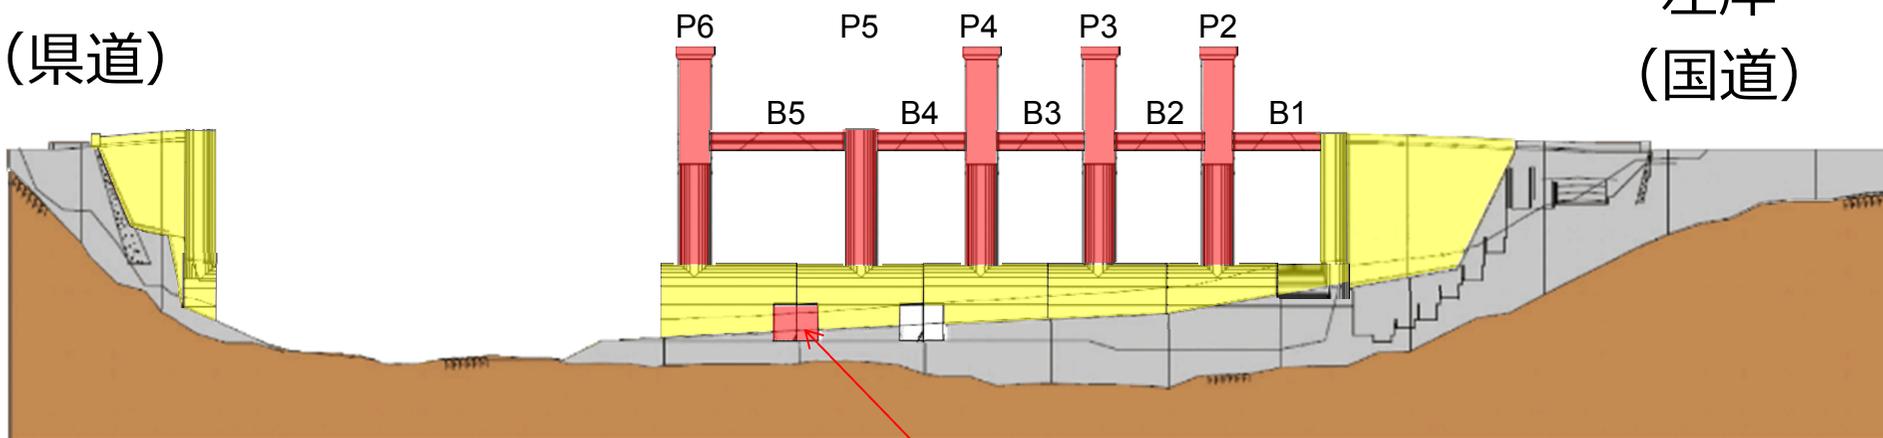
(平成27年度工事)

②管理橋撤去 (B1～B5)

③門柱撤去 (P2～P6)

①水位低下ゲート撤去

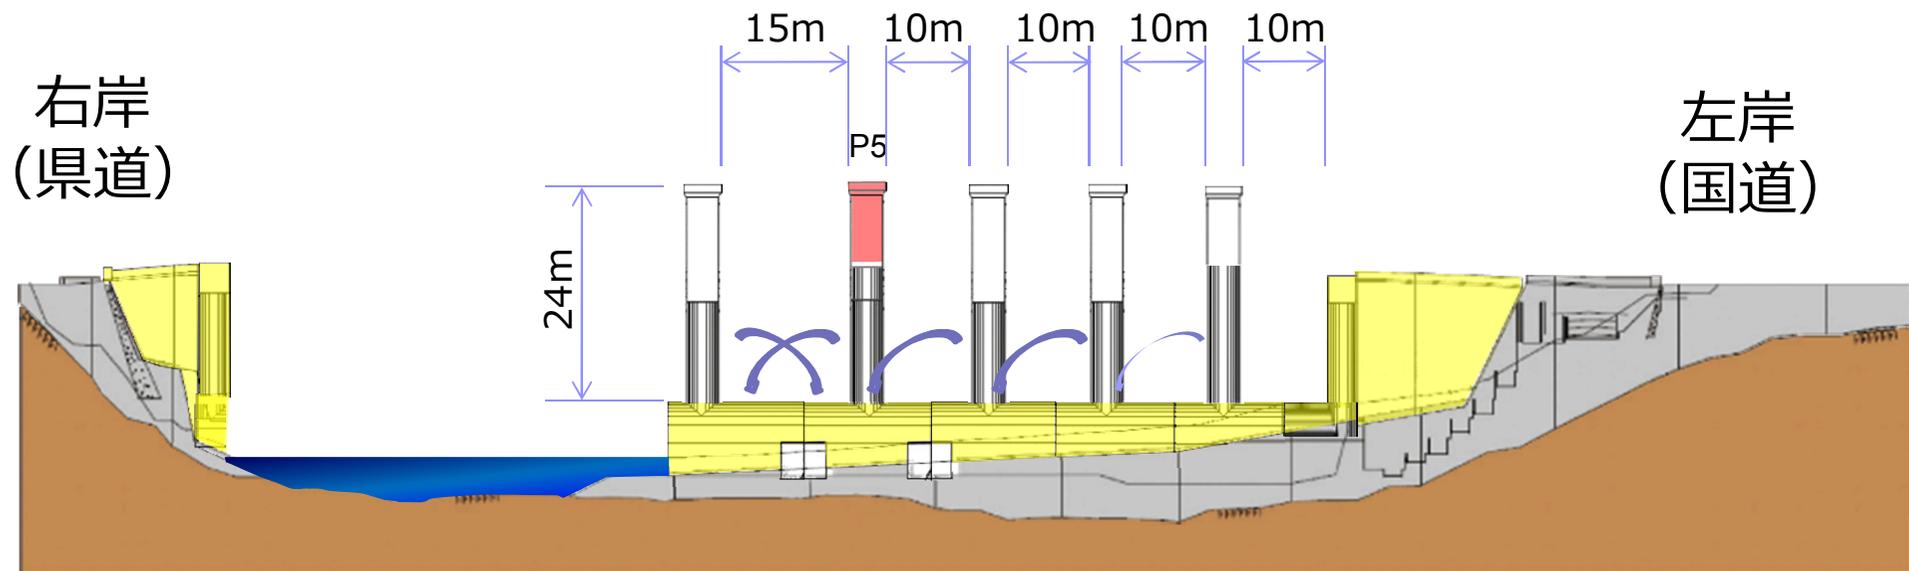
③門柱撤去

課題1 倒壊発破の実施

※H25実績があるが門柱上部がついた倒壊は初

・ P5の上部を事前撤去 ⇒ 倒壊可能 ⇒ 順番に空いたスペースに倒す

重量1700トンの巨大構造物を振動許容値内で倒壊するには？

課題3 期間内に門柱5基を撤去完了するには？

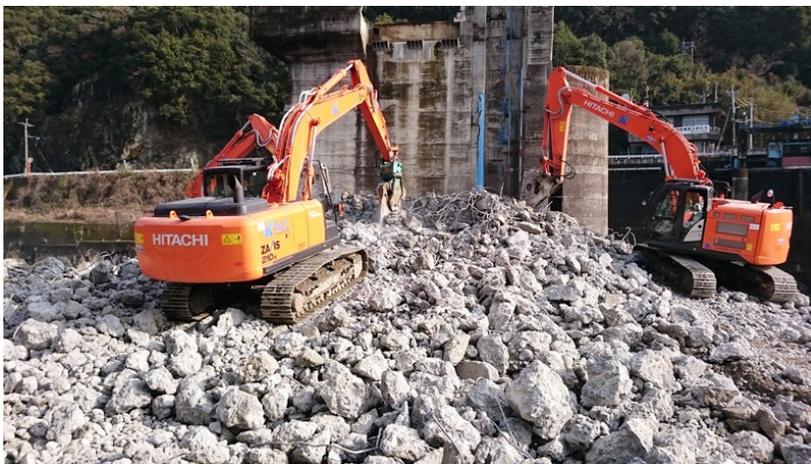
P5の小割り状況

- 課題1 倒壊発破の実施 ※H25実績があるが門柱上部がついた倒壊は初
- ・ P5の上部を事前撤去 ⇒ 倒壊可能 ⇒ 順番に空いたスペースに倒す
- 課題2 重量1700トンの巨大構造物を振動許容値内で倒壊するには？
- ・ ダム撤去で発生したコンクリート殻（空隙有）をクッション材に利用
- 課題3 期間内に門柱5基を撤去完了するには？

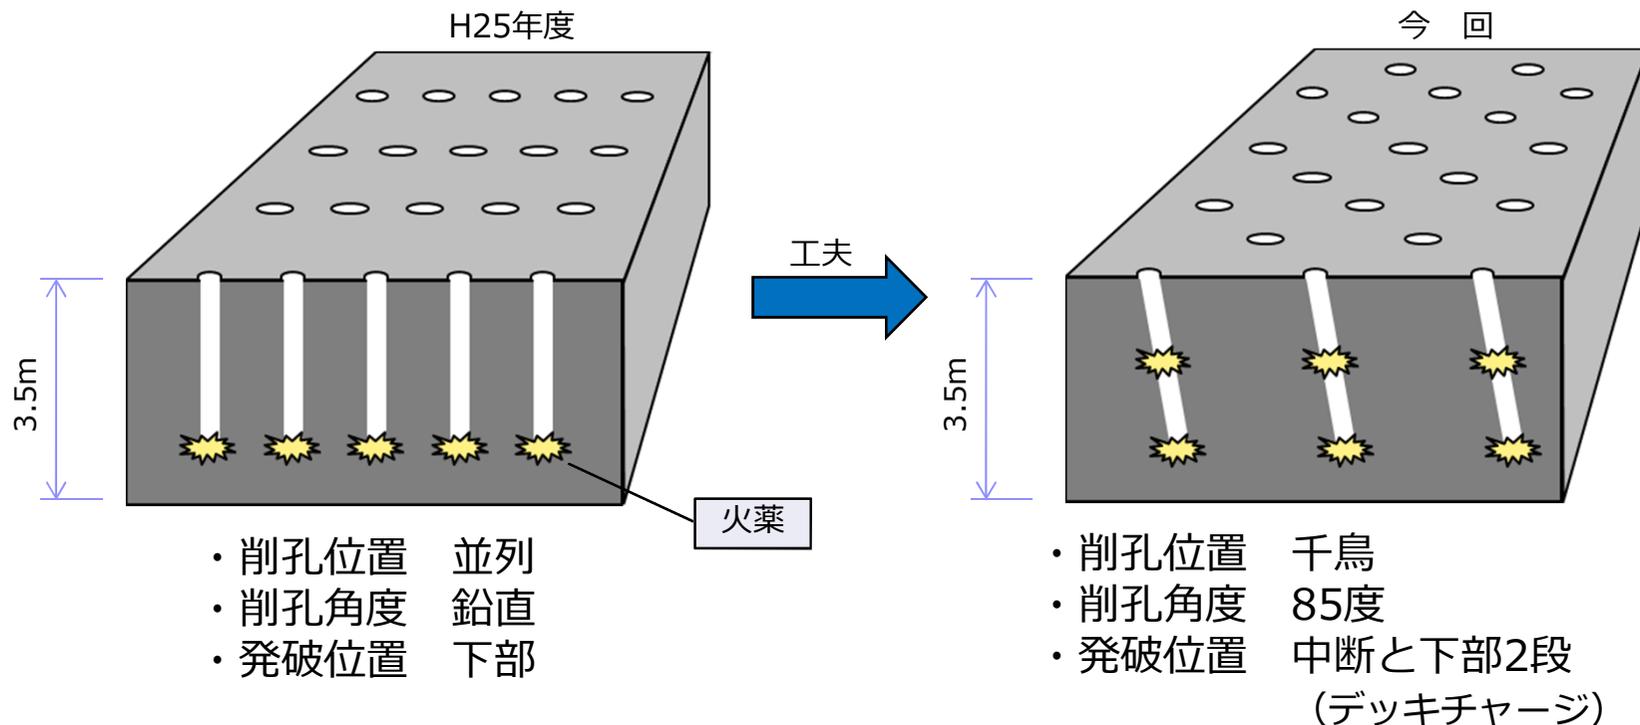
- 課題1 倒壊発破の実施 ※H25実績があるが門柱上部がついた倒壊は初
- ・ P5の上部を事前撤去 ⇒ 倒壊可能 ⇒ 順番に空いたスペースに倒す
- 課題2 重量1700トンの巨大構造物を振動許容値内で倒壊するには？
- ・ ダム撤去で発生したコンクリート殻（空隙有）をクッション材に利用
- 課題3 期間内に門柱5基を撤去完了するには？
- ・ 火薬を詰める位置を工夫し火薬によるコンクリート粉碎に成功

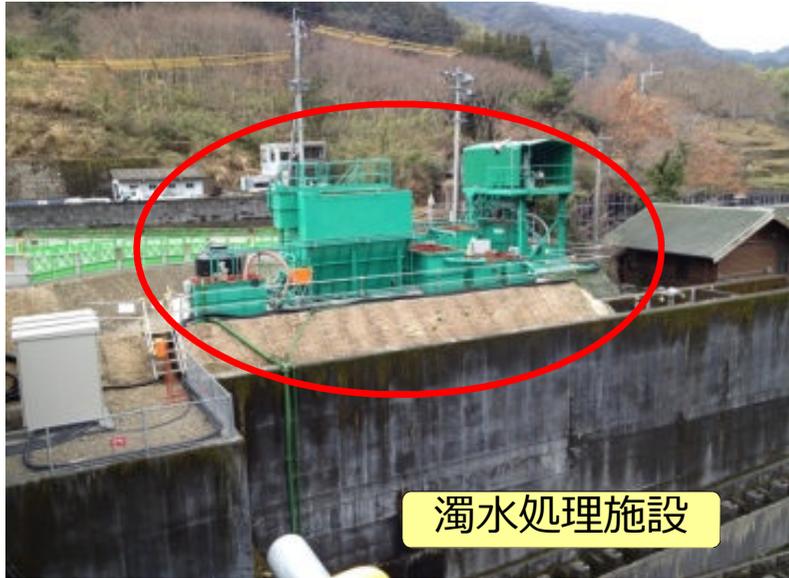
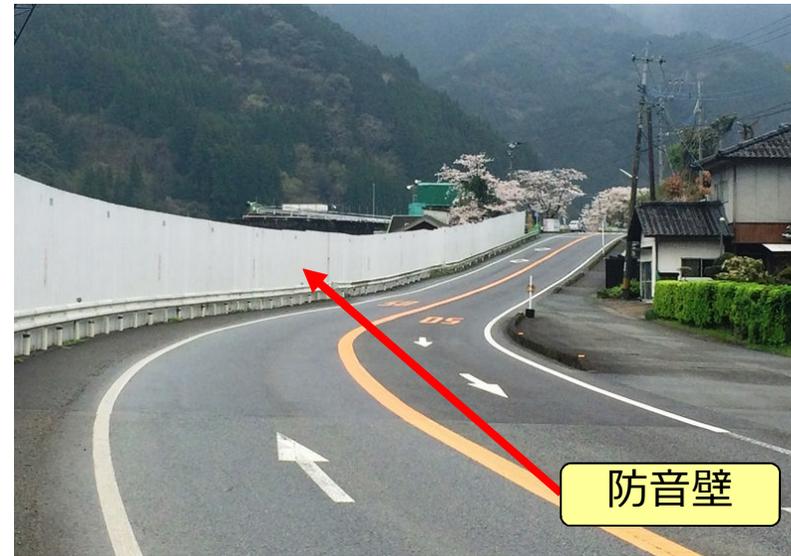
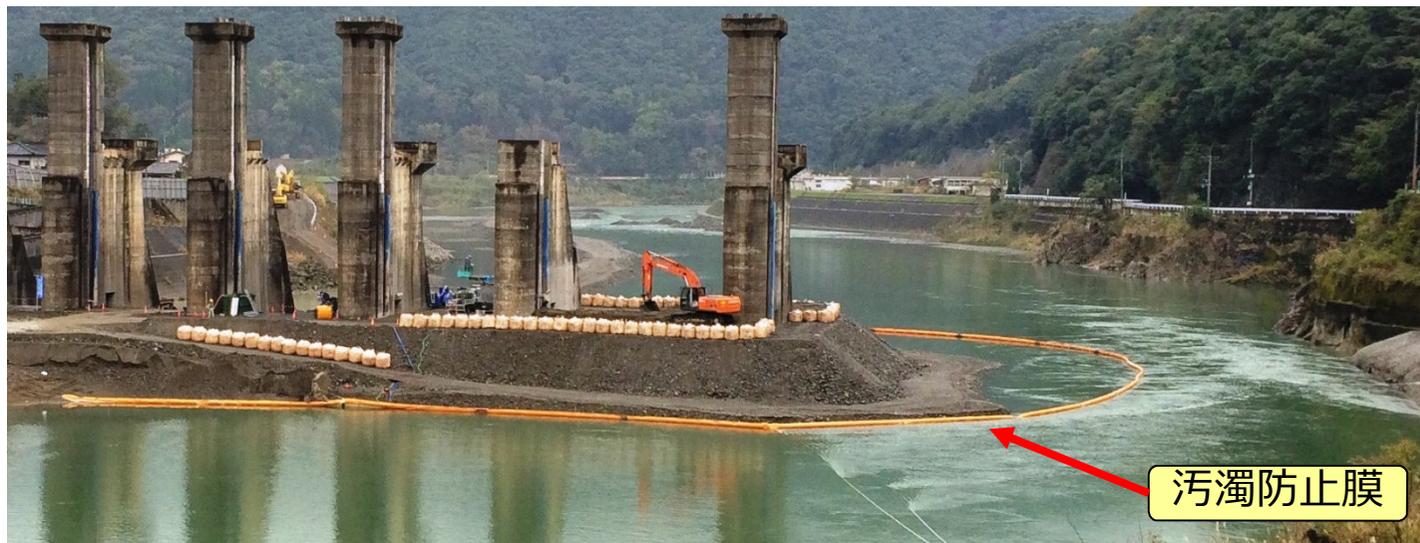
環境対策の実施状況

環境対策（濁水処理・汚濁防止膜・防音壁）

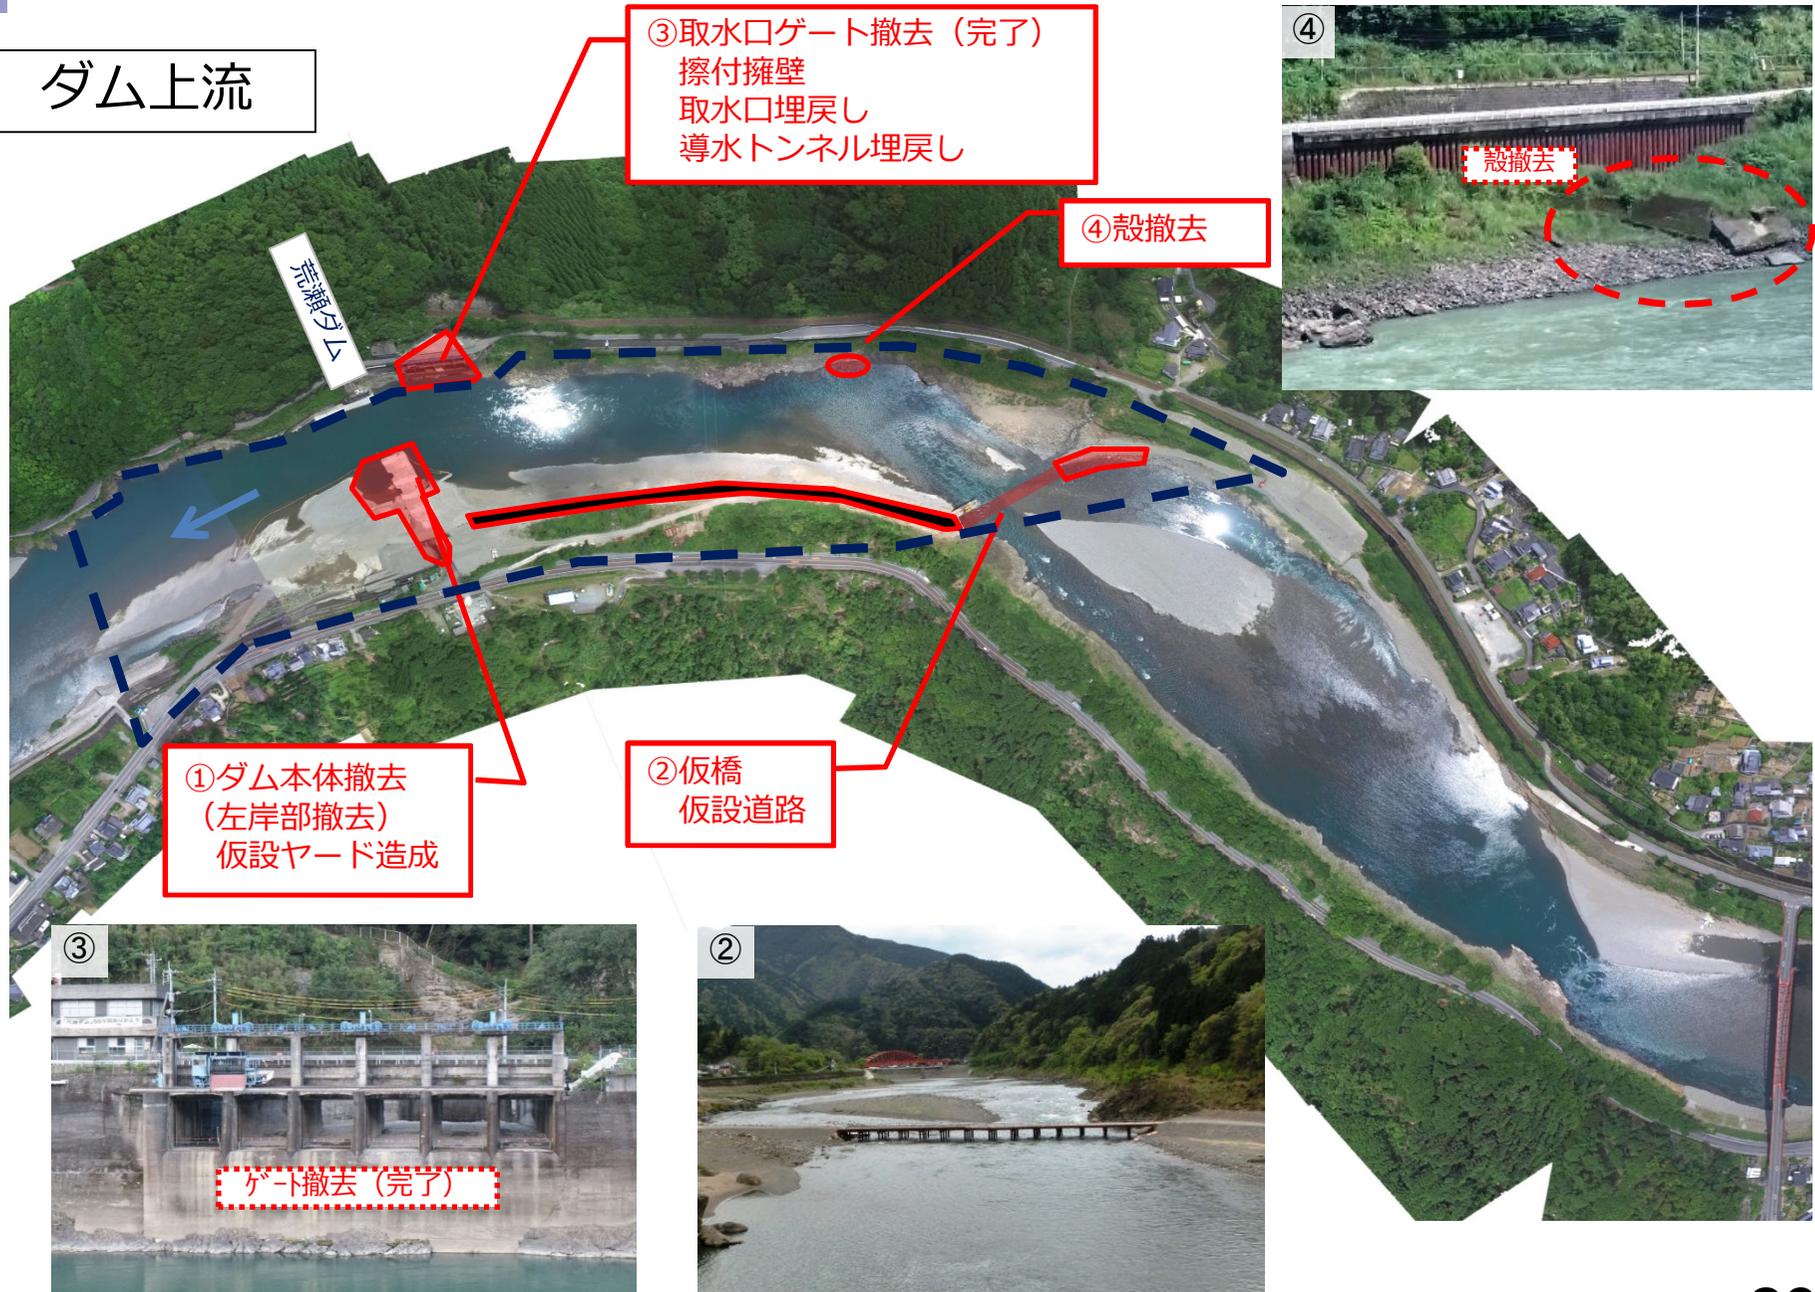
ダム上流

③取水口ゲート撤去（完了）
擦付擁壁
取水口埋戻し
導水トンネル埋戻し

④殻撤去

①ダム本体撤去
（左岸部撤去）
仮設ヤード造成

②仮橋
仮設道路

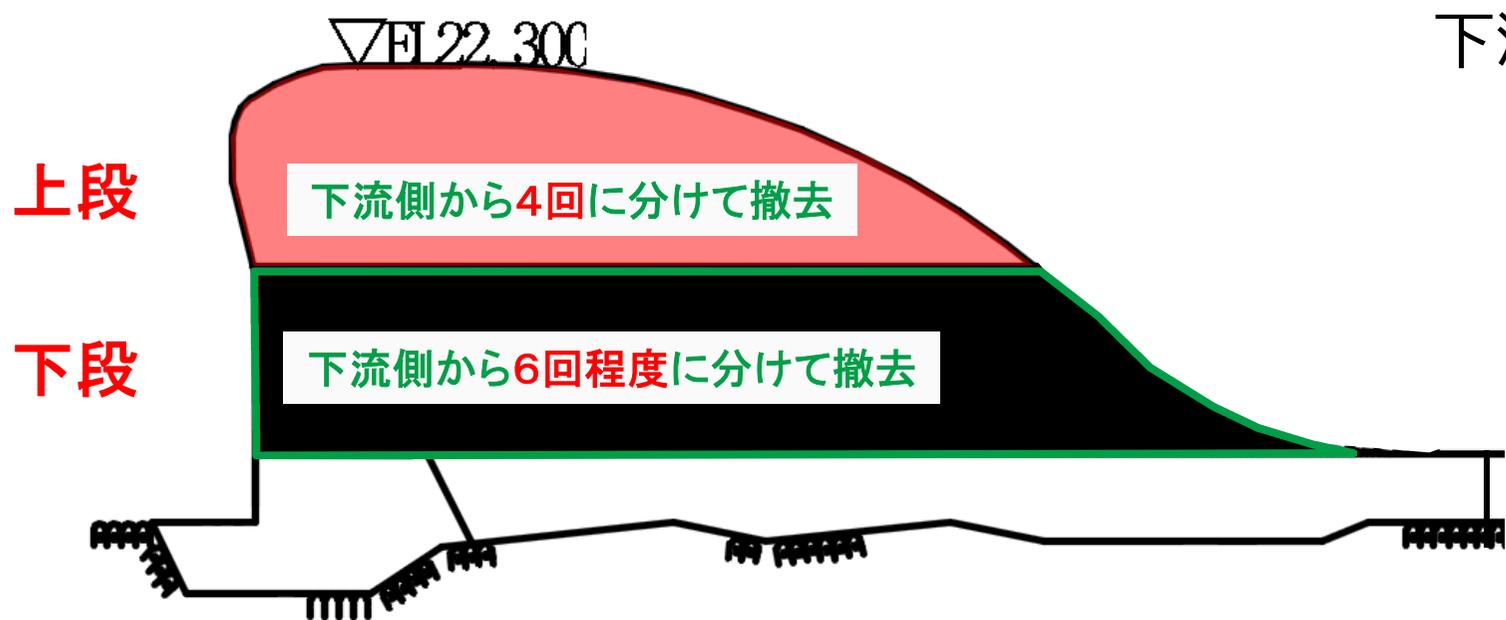
撤去手順

堤体左岸部の撤去

上流

下流

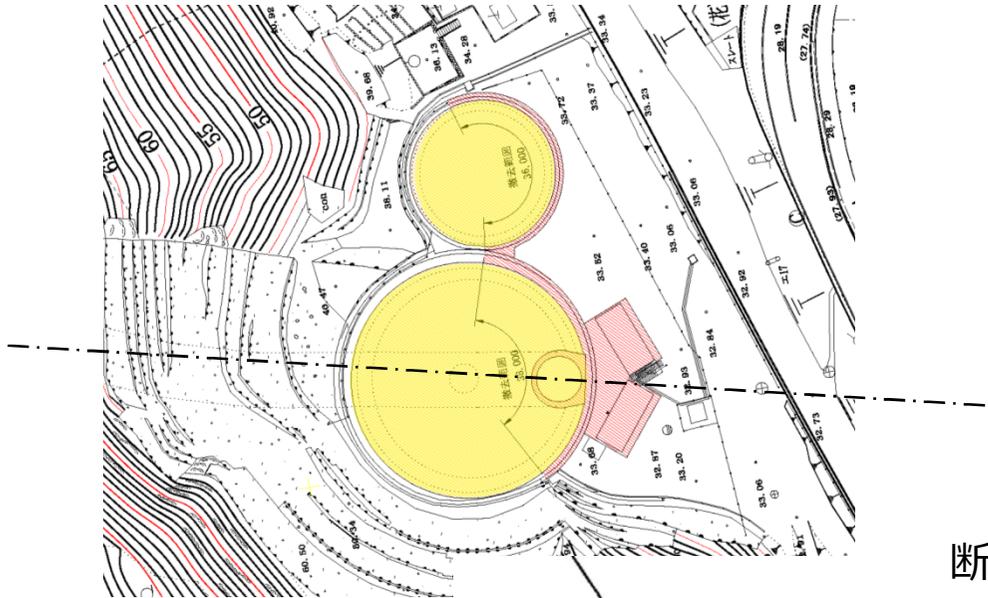
平面図

撤去範囲
-

埋戻(水槽部)
-

埋戻(管路部)

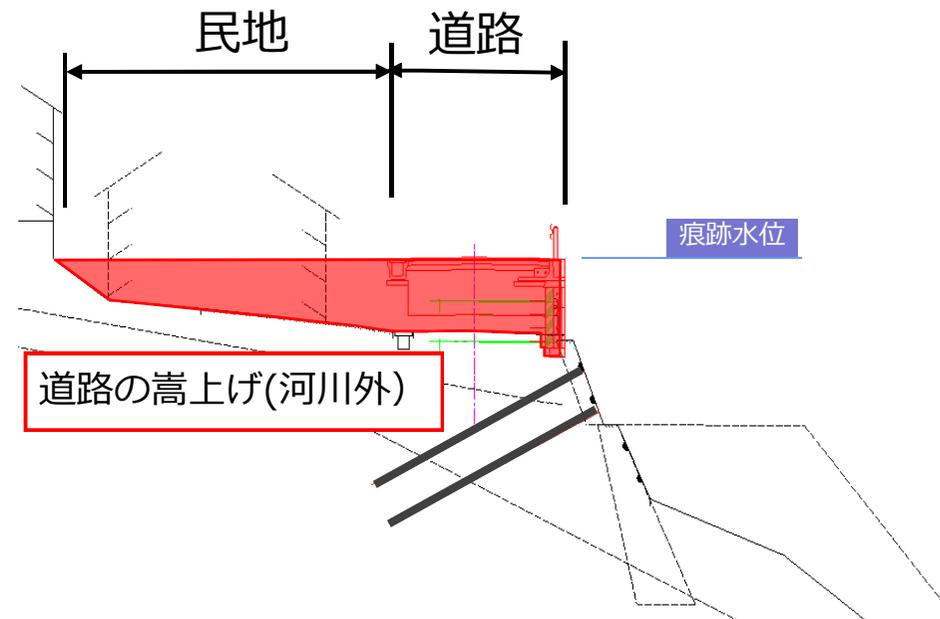
県道中津道八代線道路嵩上工事

施工箇所：三坂地区
工期：H27.9～H28.3
概要：道路嵩上、舗装 L=480m

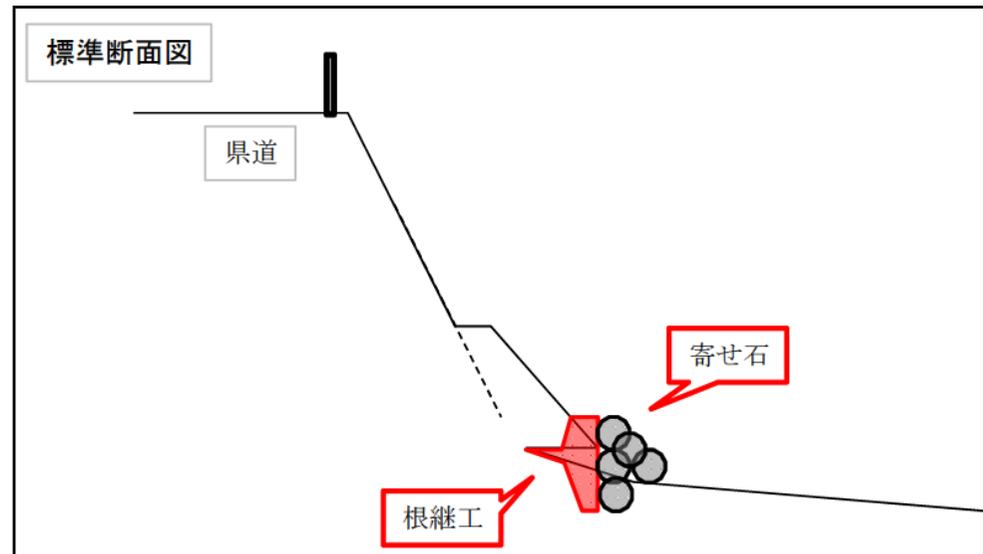
①路側補強工事

施工箇所：葉木地区
工期：H28.8
概要：根継工 L=15m

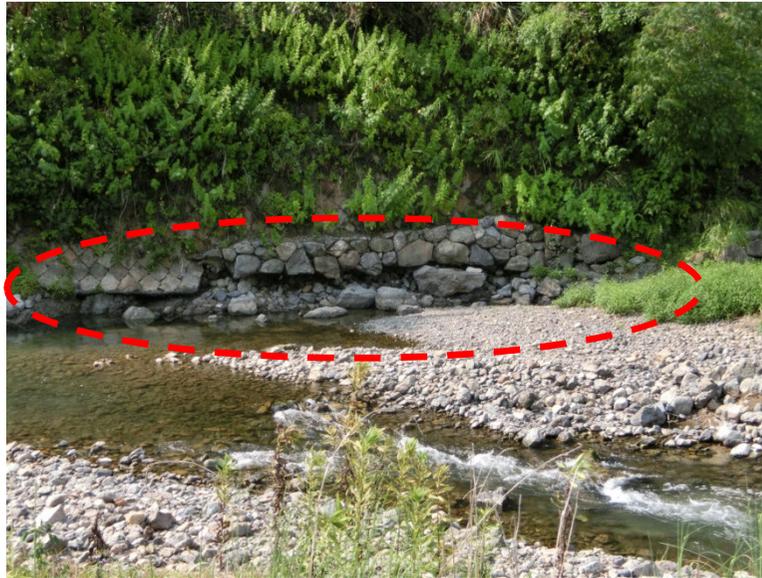
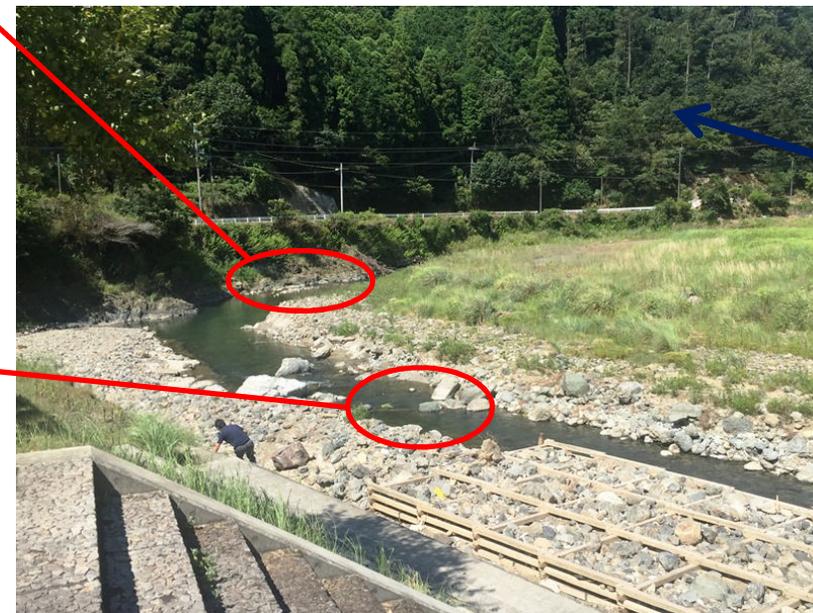
①路側補強工事

施工箇所：川嶽（百済木川）
工 期：H28.11～H29.3
概 要：根継工
河床保護（寄石工）

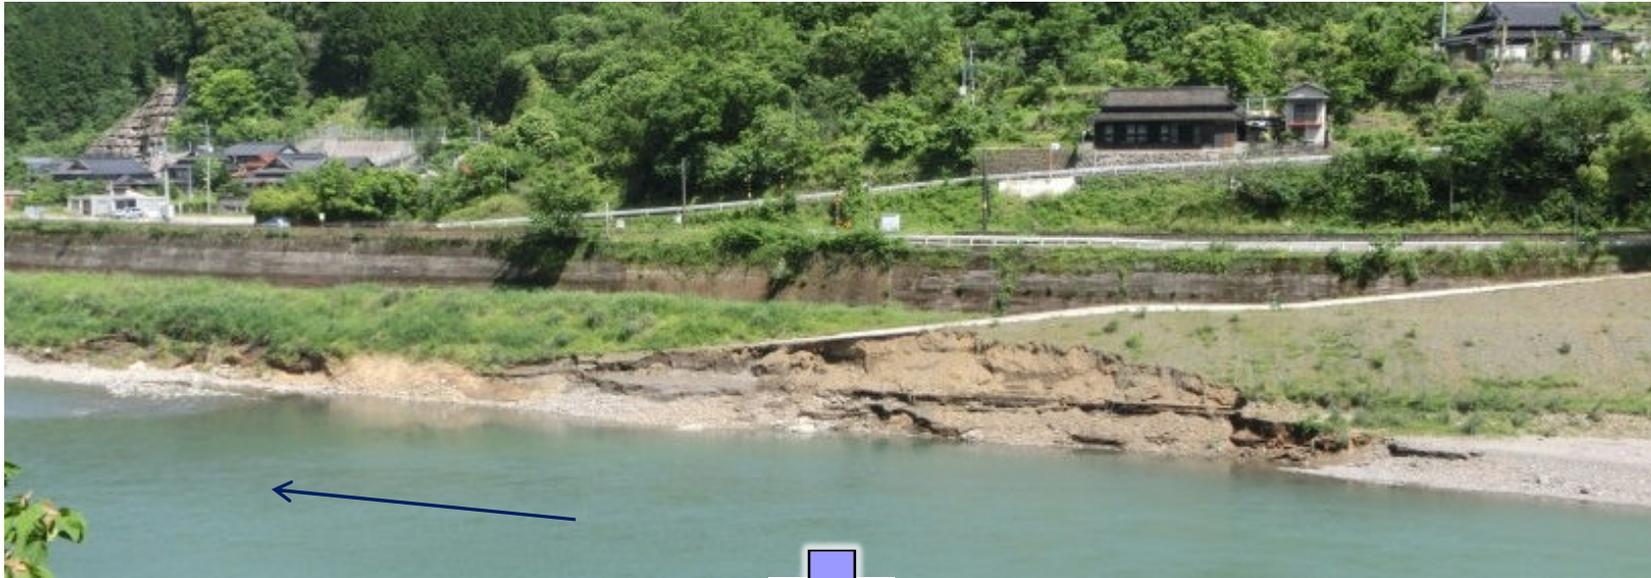
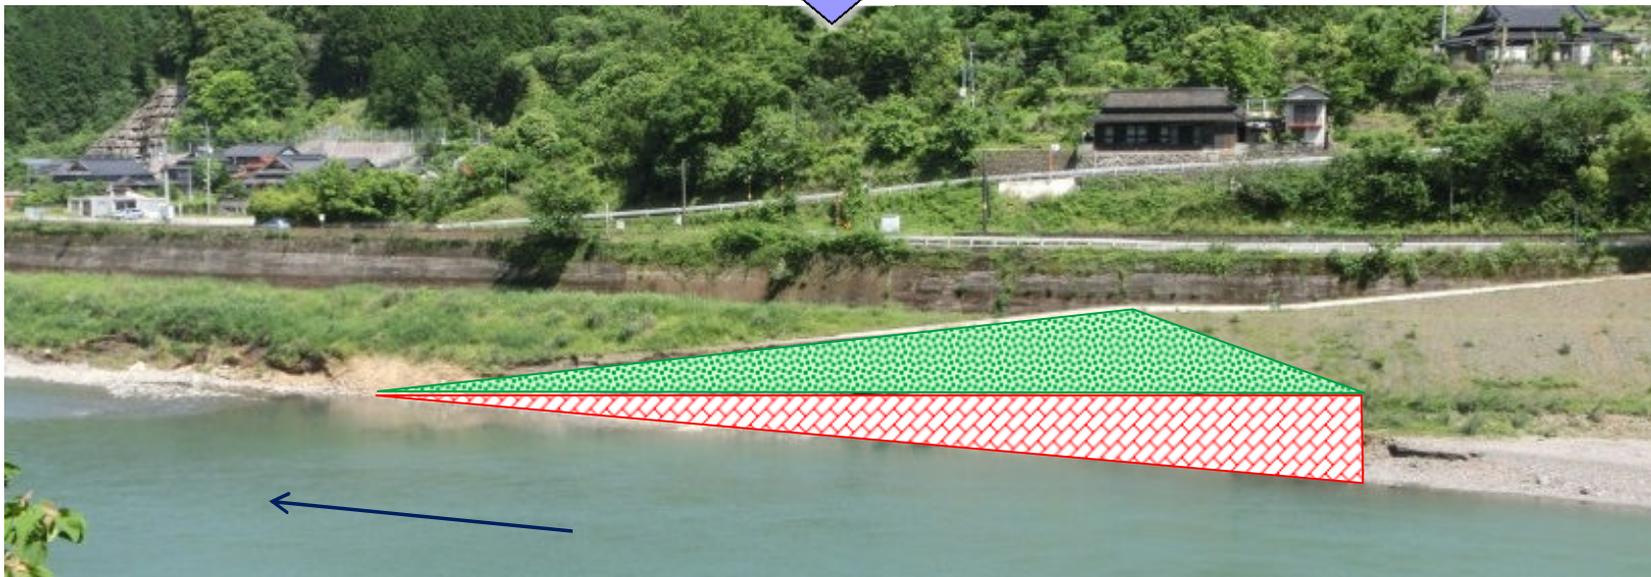
②斜路復旧工事

施工箇所：佐瀬野地区
概要：斜路 L=50m

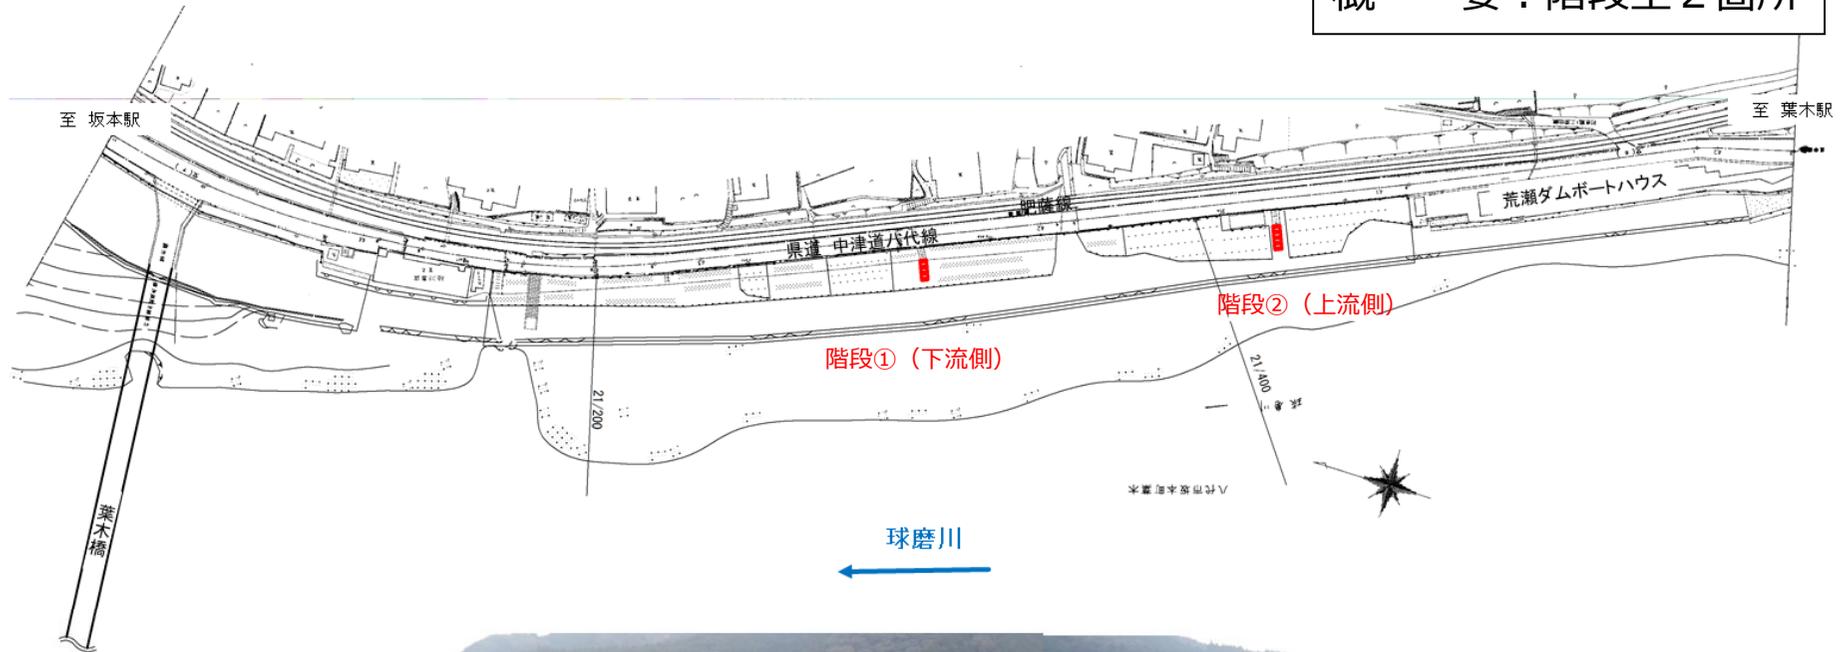
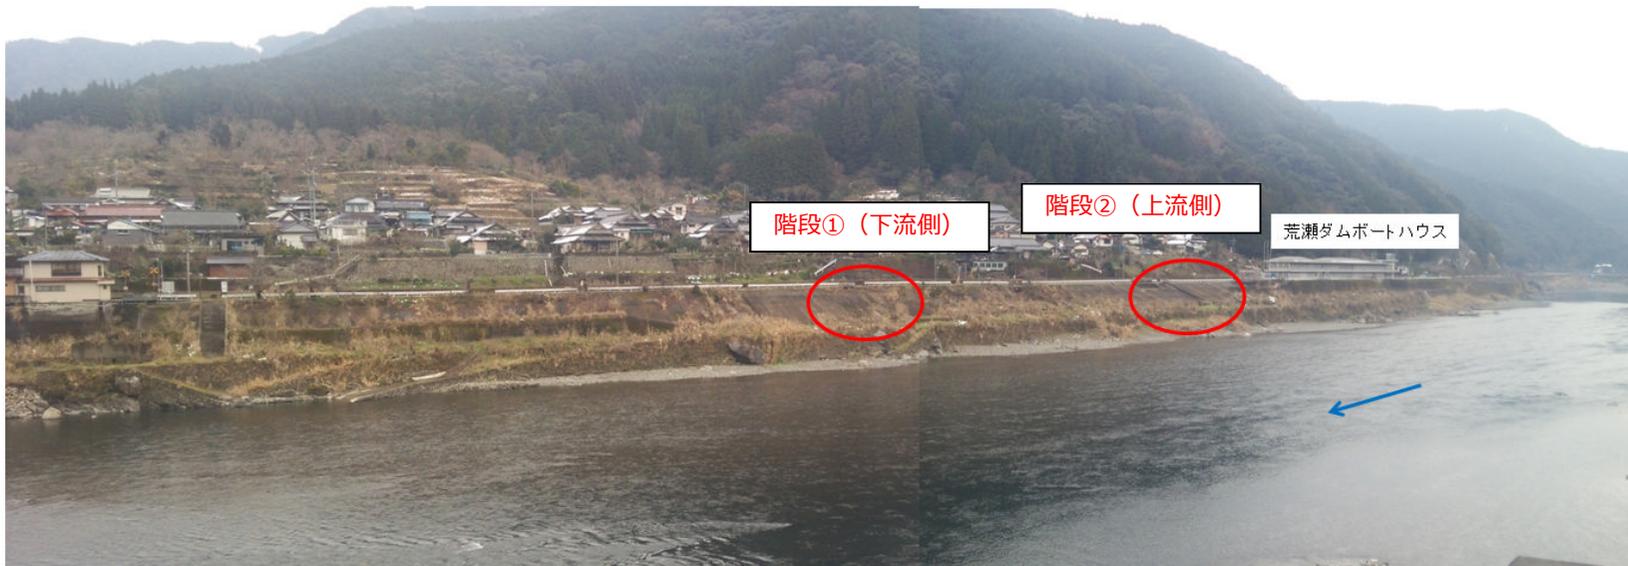
③降り道整備工事

施工箇所：葉木地区
概要：階段工2箇所

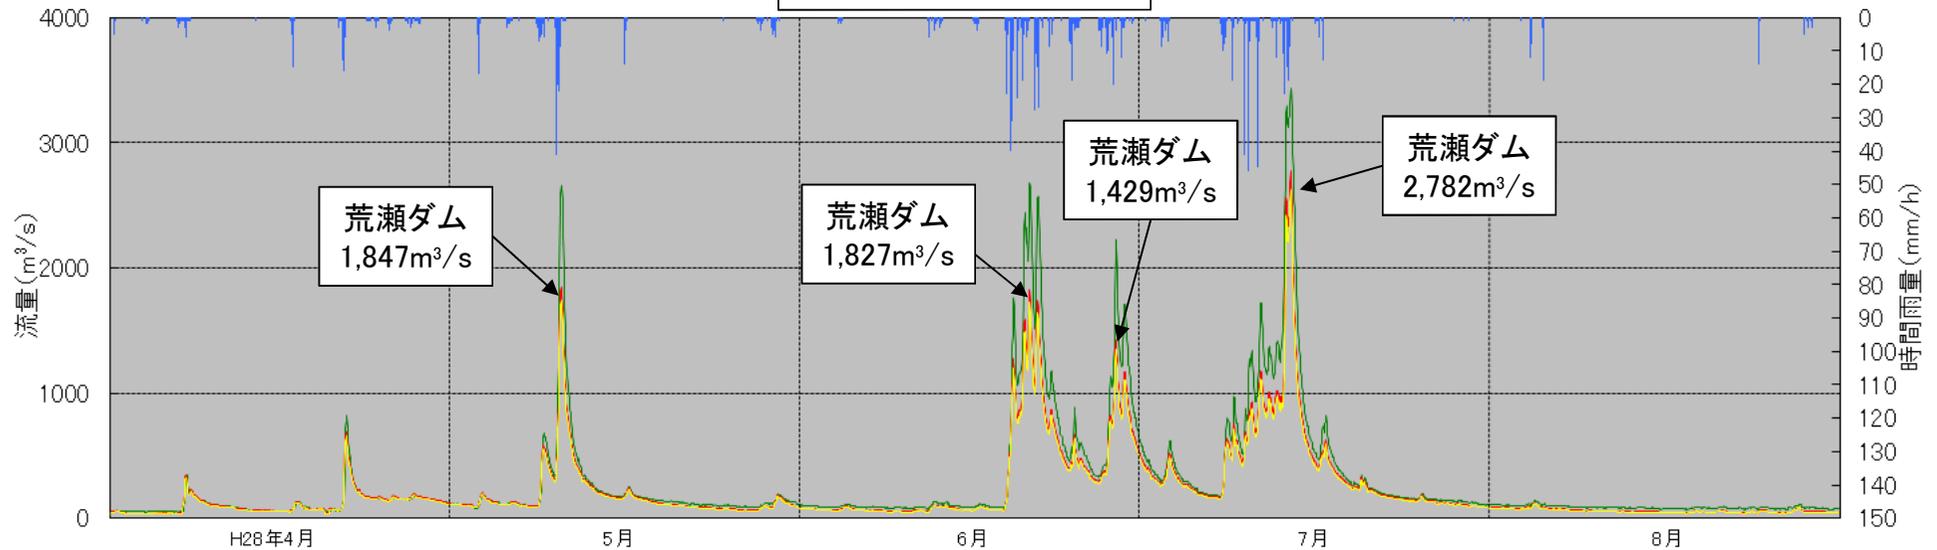
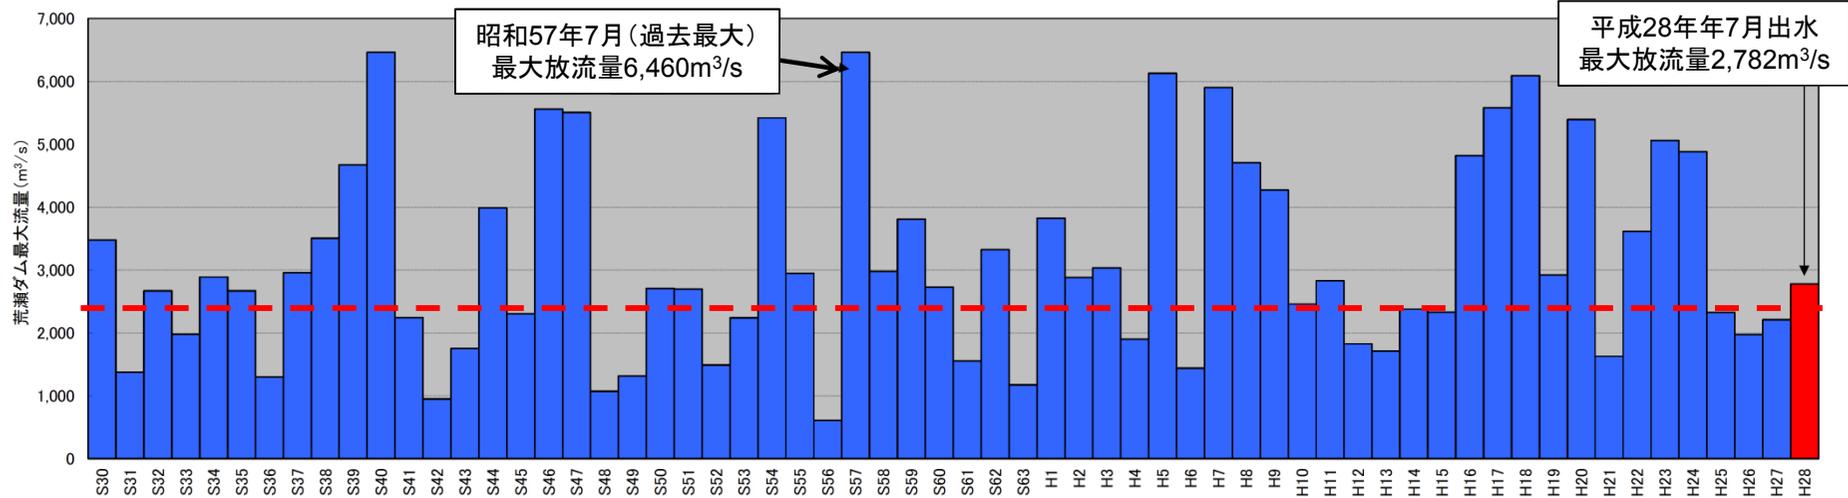
平成28年度前期の流況

- 平成28年度前期の出水状況は、2千 m^3/s 台が1回、1千 m^3/s 台が3回であった。
- 7月の出水は過去62年間で第32位（確率1/2）程度の出水規模であった。

各年最大放流量(荒瀬ダム:昭和30年~平成27年)

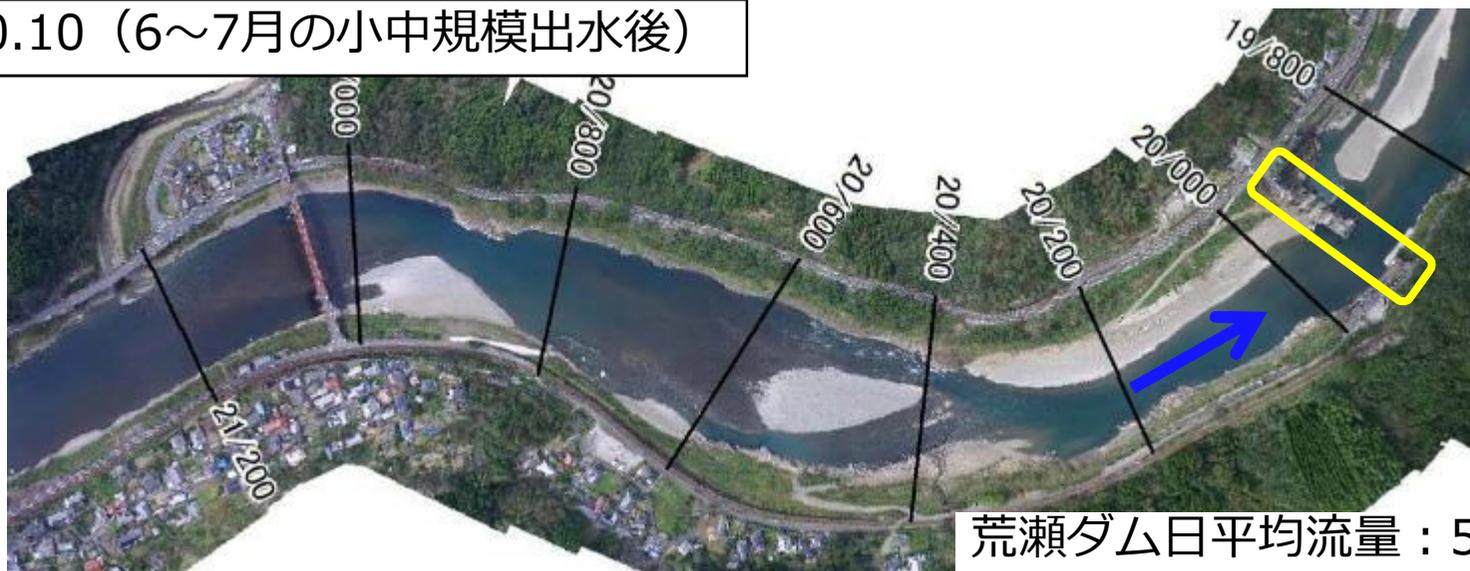
H27.10.10 (6~7月の小中規模出水後)

荒瀬ダム日平均流量 : 50m³/s

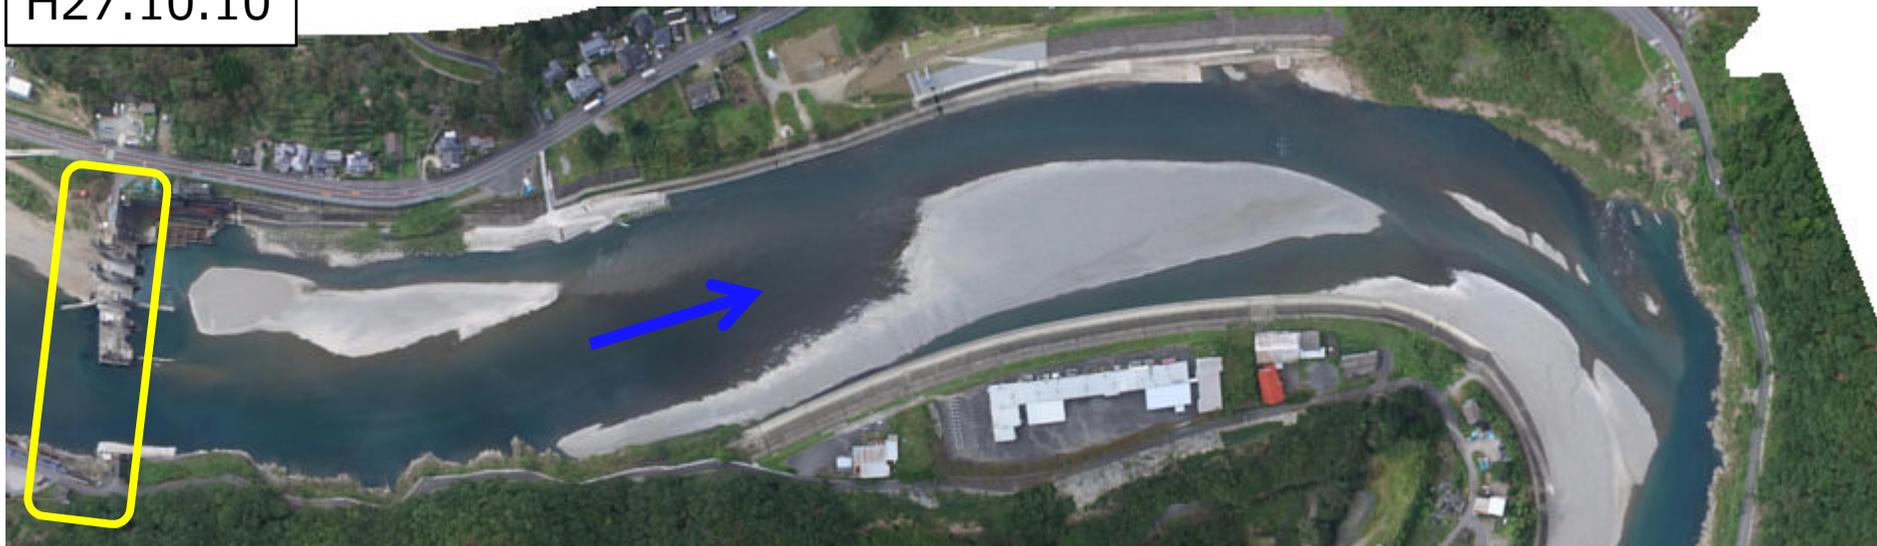
H27.10.10

荒瀬ダム日平均流量：50m³/s

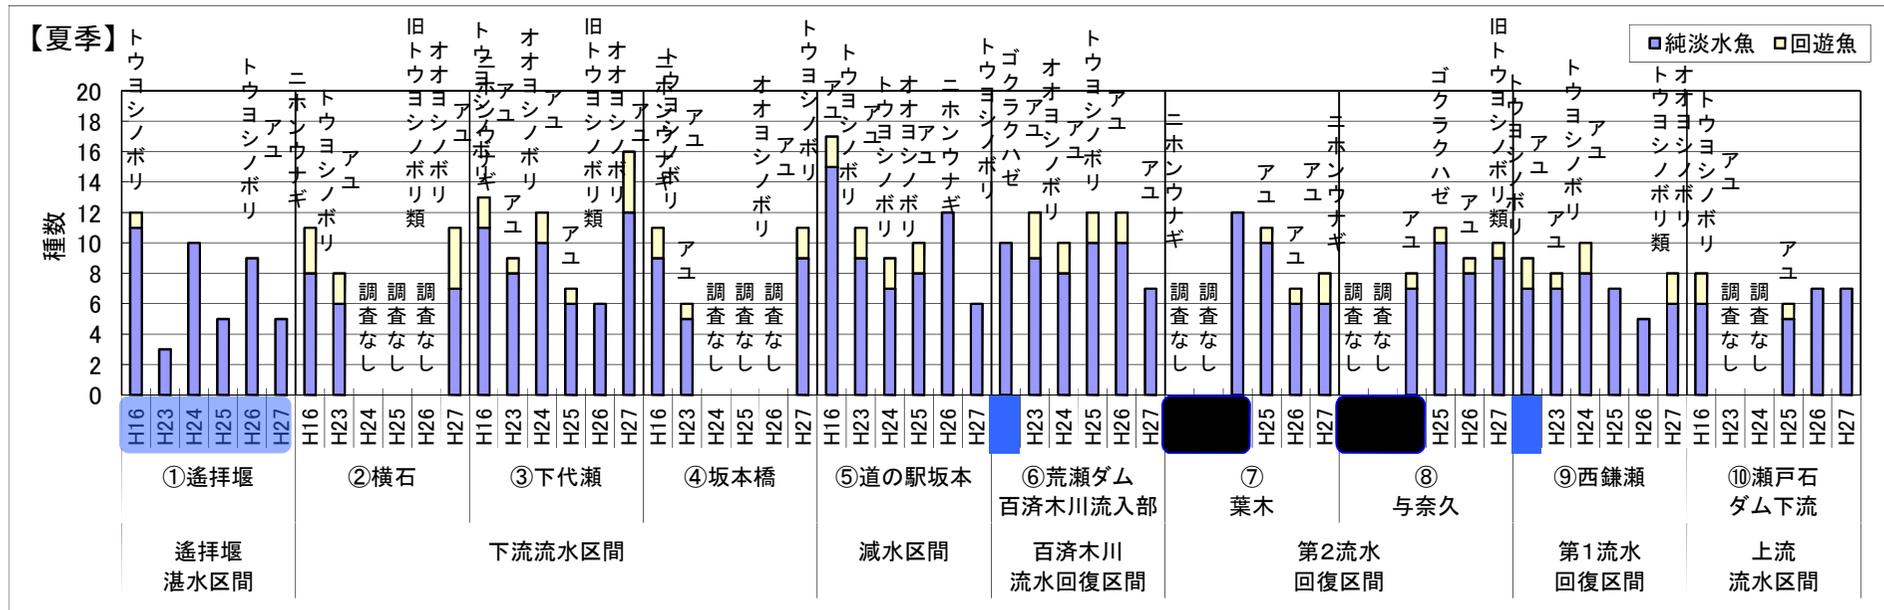
魚類調査

- 平成27年度の魚類相について特徴的な変化は見られない。

■ : 湛水状態の時期
