(5) 基盤環境（河川物理環境情報図）

1) 調査目的

ダム撤去により環境が変化すると予測されるダム上・下流において、河川形態・河床材料の状況を把握することを目的とする。

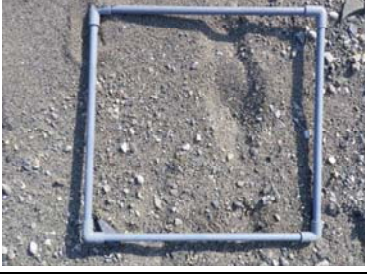
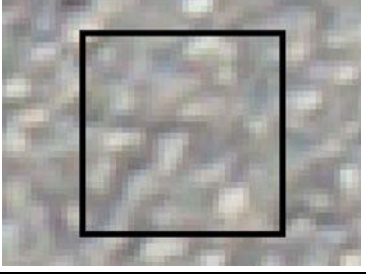
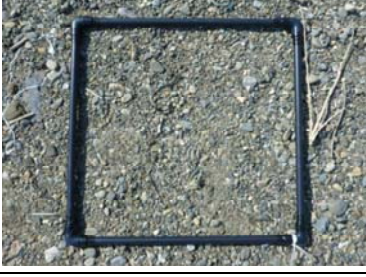
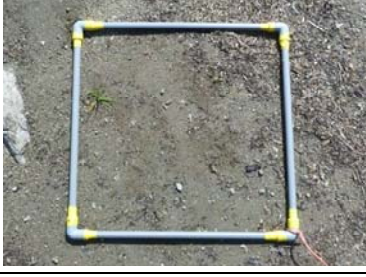
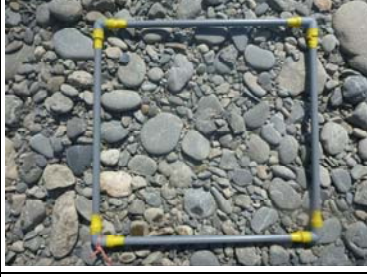
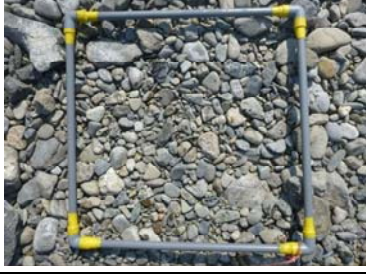
| No. | H23.12 | H25.3 | H26.3 | H27.3 | H28.3 | H29.3 |
|---|---|---|---|---|---|---|
| 2-3 | | | | | | |

・No.2-2～2-4 は、H23 年度～H24 年度の維持掘削で少し粗流化した後に細粒分が堆積し、その後 H26 年度～H27 年度の維持掘削工事で再び粗粒化し、その状態は H28 年度も継続している。

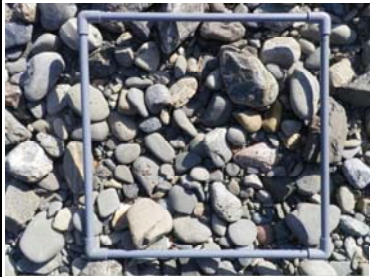
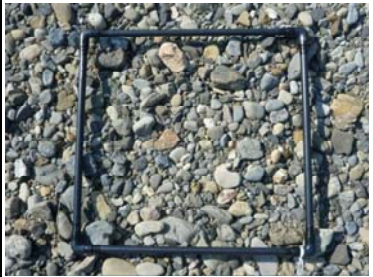
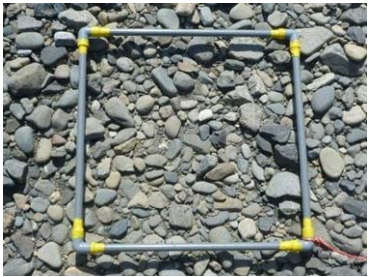
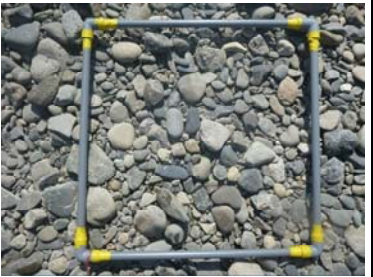
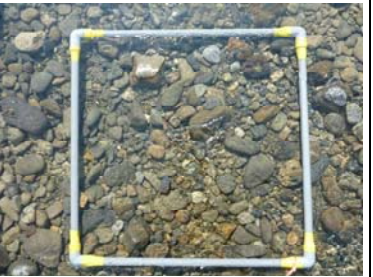
| No. | H23.12 | H25.3 | H26.3 | H27.3 | H28.3 | H29.3 |
|---|---|---|---|---|---|---|
| 2-5 | | 水深及び流速の増加により測定できなかった | | | | |

・特徴的な変化はみられない。

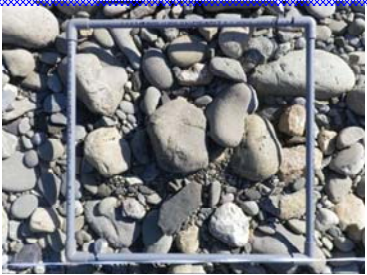
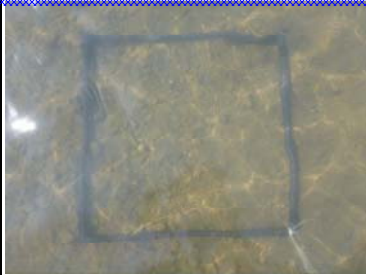
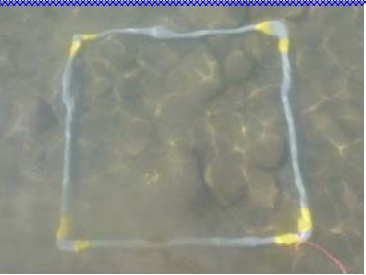
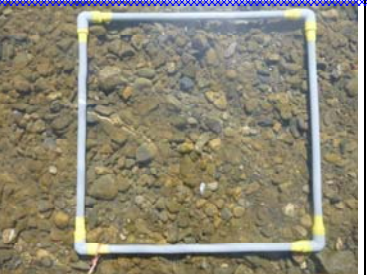
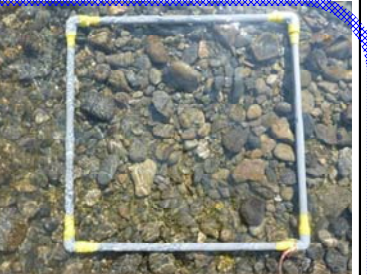
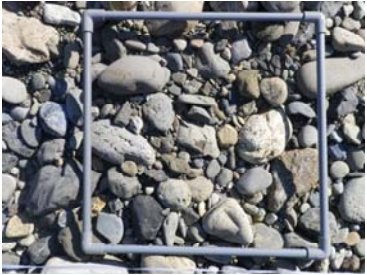
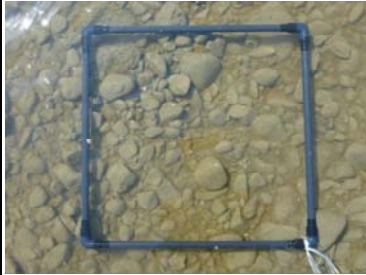
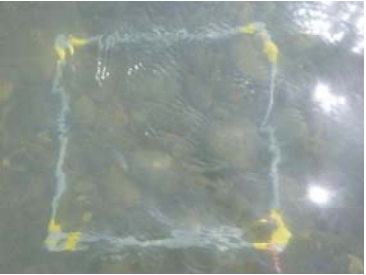
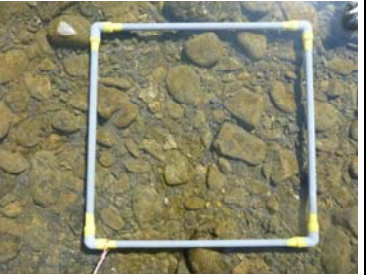
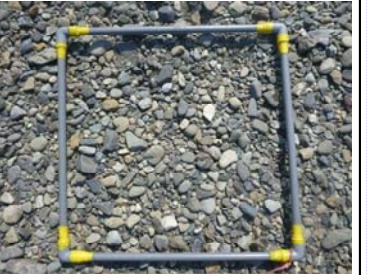
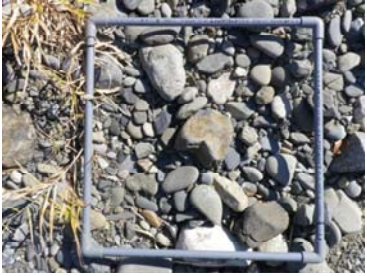
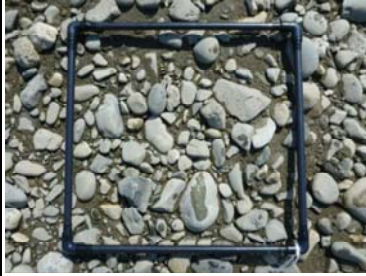
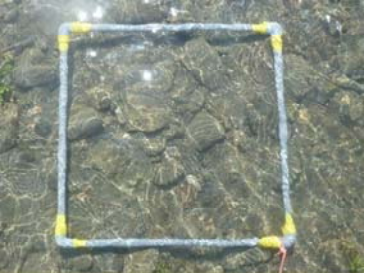
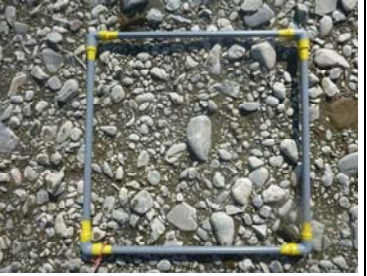
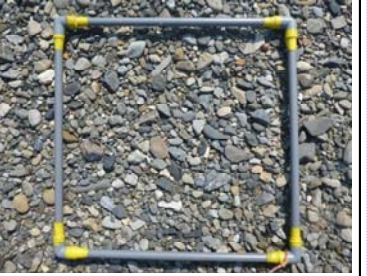
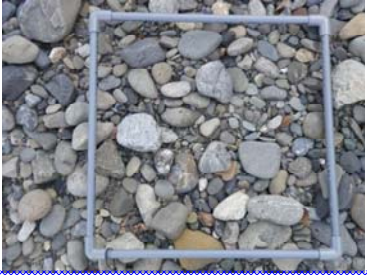
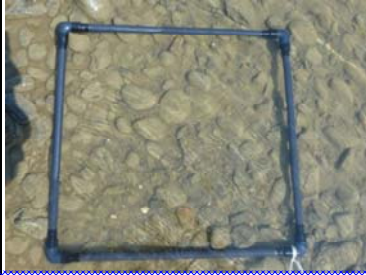
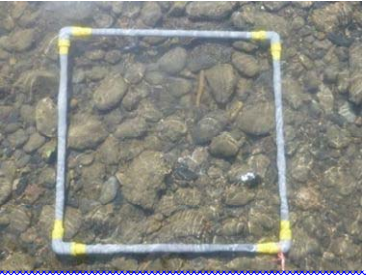
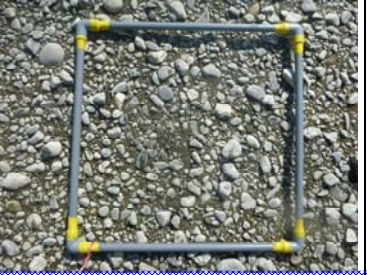
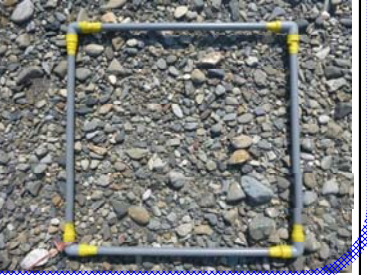
・No.4-8～4-11 は、H23 年度～H24 年度の維持掘削後に細粒分が堆積した後、その状態は H28 年度まで継続している。

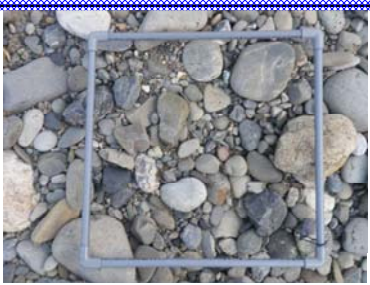
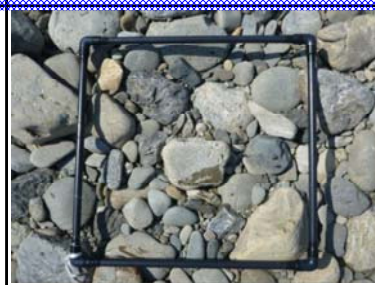
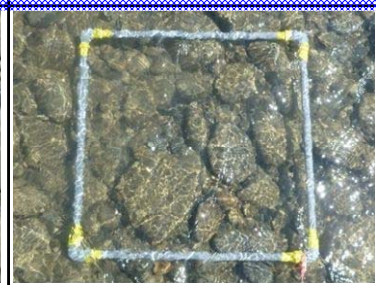
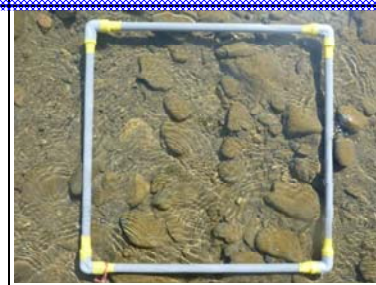
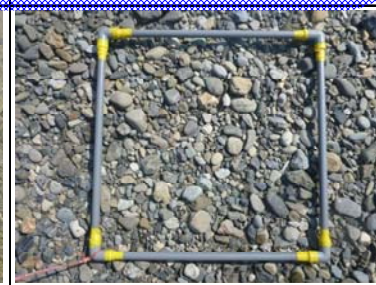
| No. | H23.12 | H25.3 | H26.3 | H27.3 | H28.3 | H29.3 |
|---|---|---|---|---|---|---|
| 5-9 | | 水深及び流速の増加により測定できなかった | | | | |

・ No.5-6～5-8 は、H23 年度～H24 年度の維持掘削後に細粒分が堆積した後、H26 年度～H27 年度の維持掘削工事で粗粒化し、その状態は H28 年度も継続している。

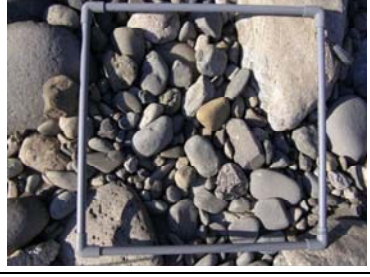
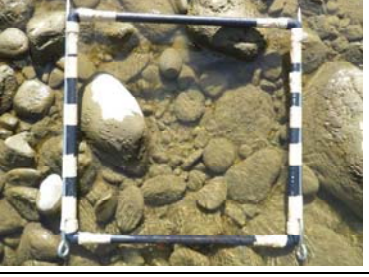
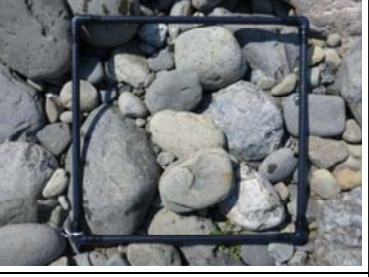
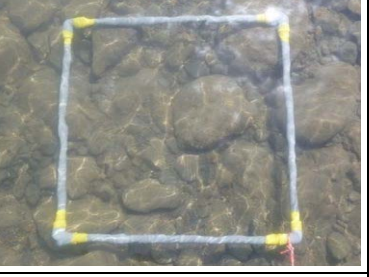
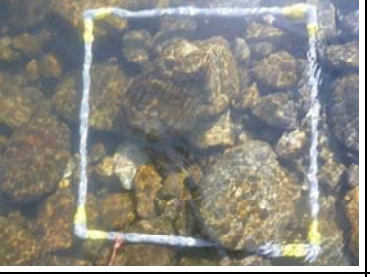
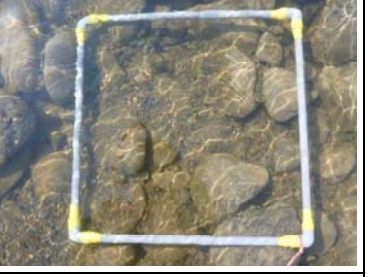
| No. | H23.12 | H25.3 | H26.3 | H27.3 | H28.3 | H29.3 |
|---|---|---|---|---|---|---|
| 6-3 | | | | | | |

・特徴的な変化はみられない。

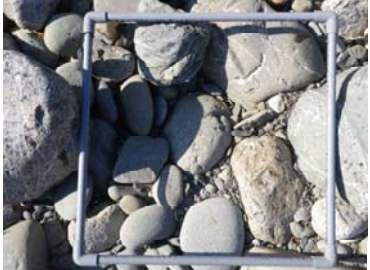
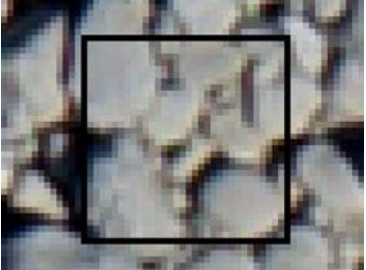
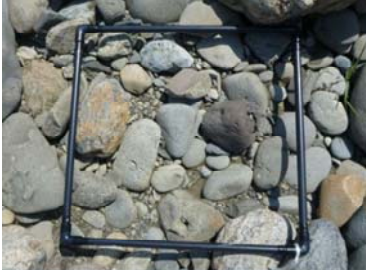
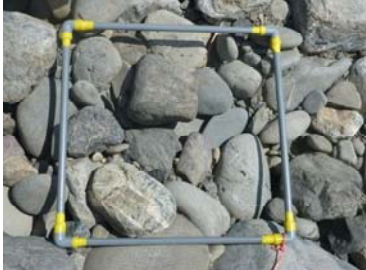
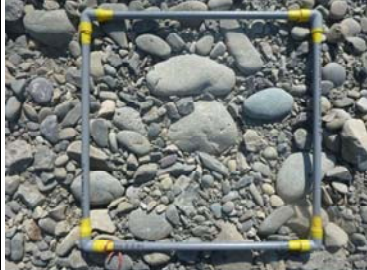
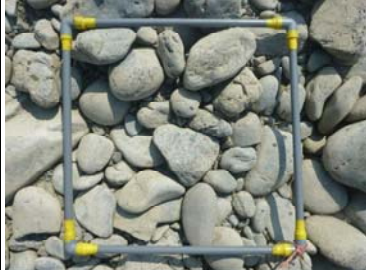
| No. | H23.12 | H25.3 | H26.3 | H27.3 | H28.3 | H29.3 |
|---|---|---|---|---|---|---|
| 6-5 | | | | | | |

・ 特徴的な変化はみられない。

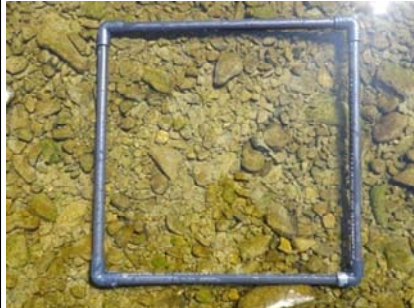
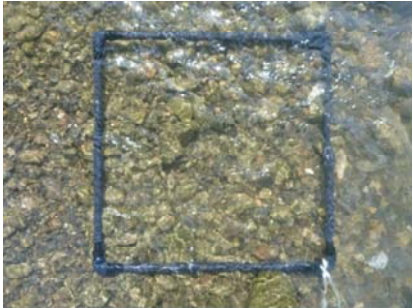
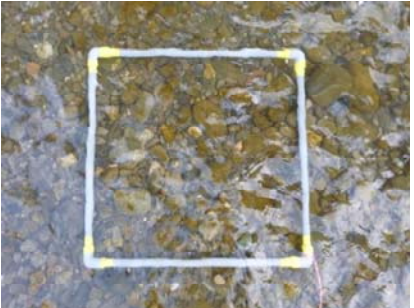
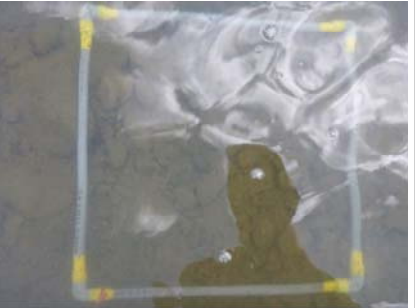
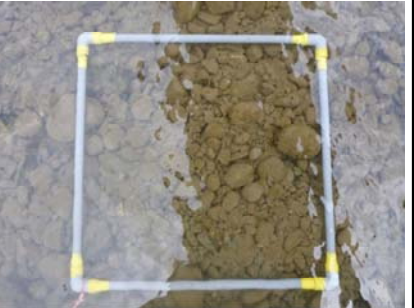
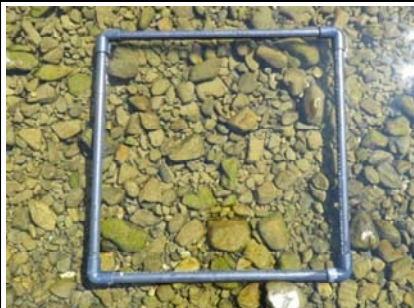
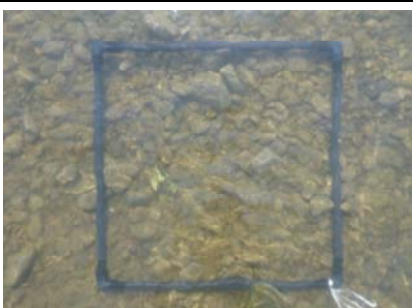
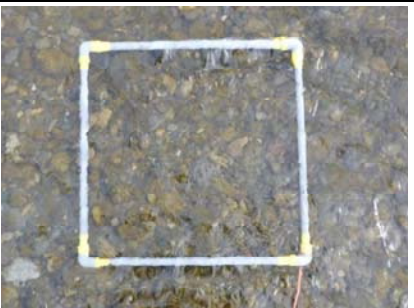
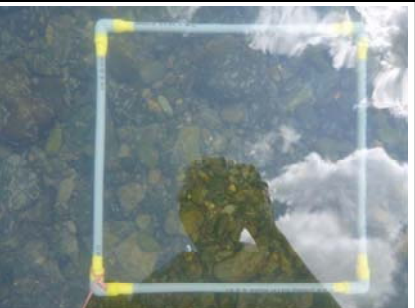
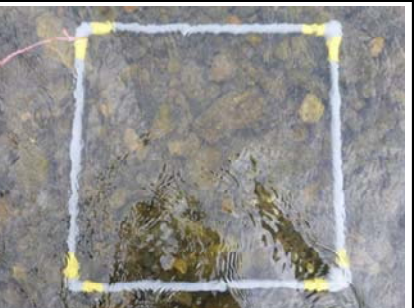
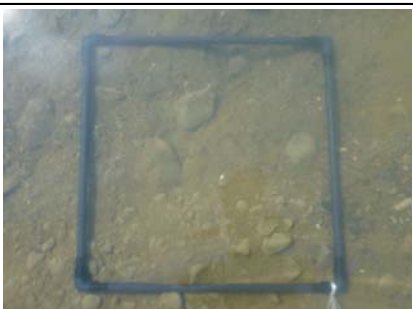
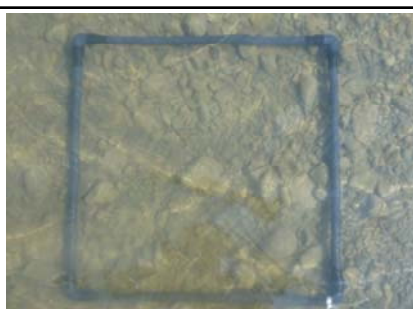
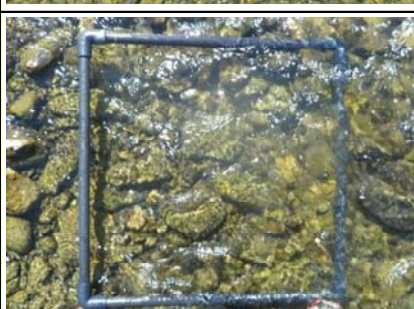
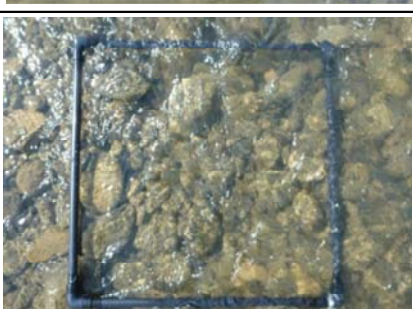
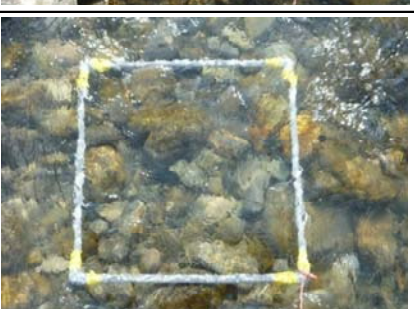
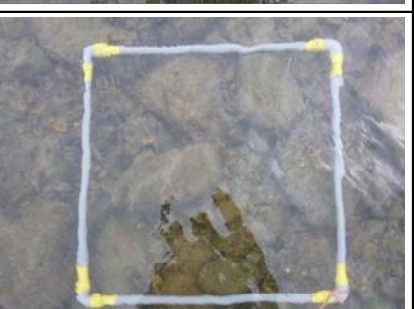
河床材料の変化（葉木 2）

・特徴的な変化はみられない。

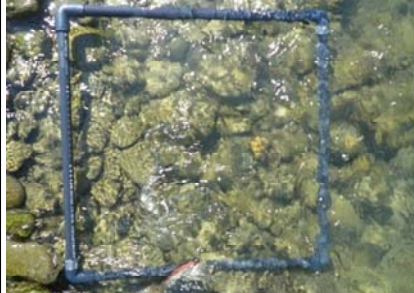
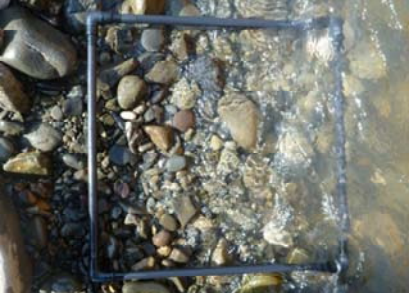
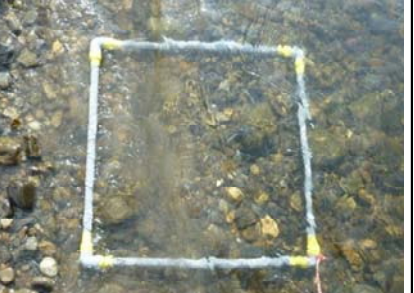
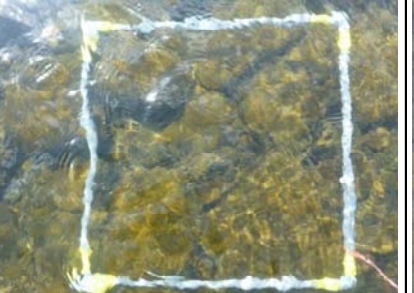
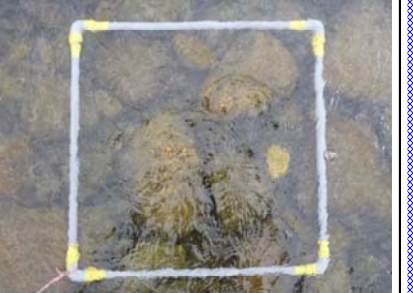
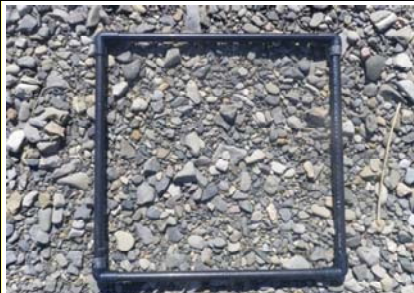
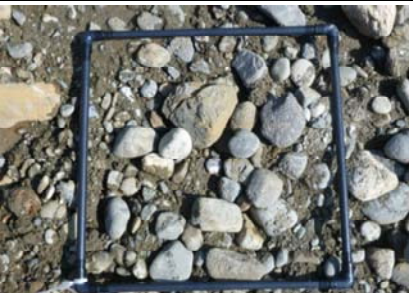
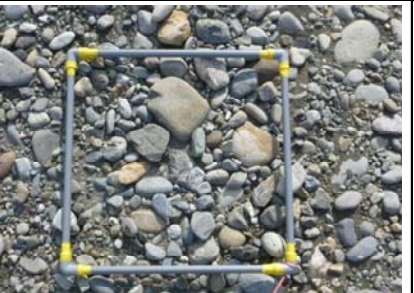
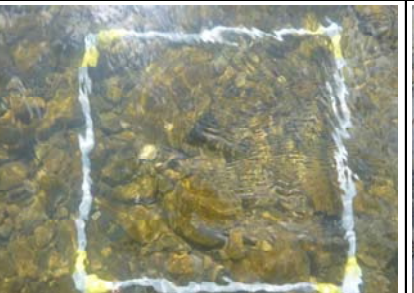
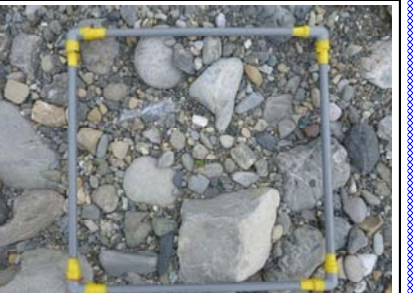
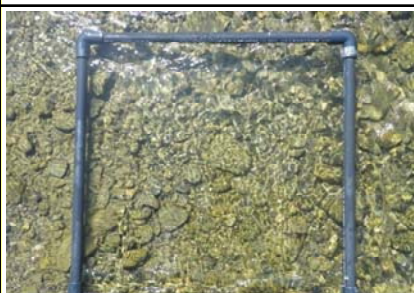
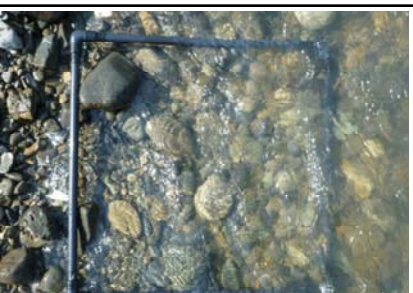
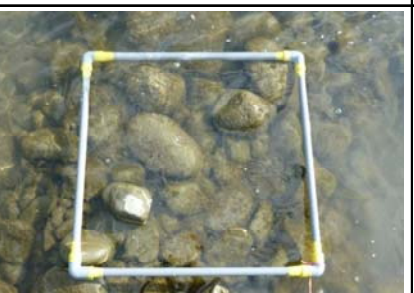
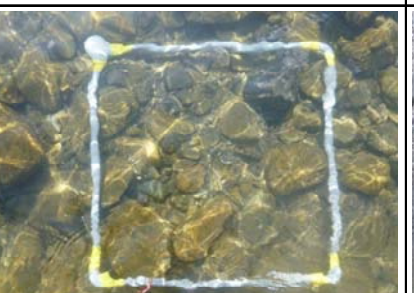
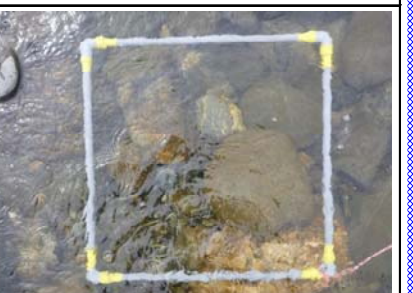
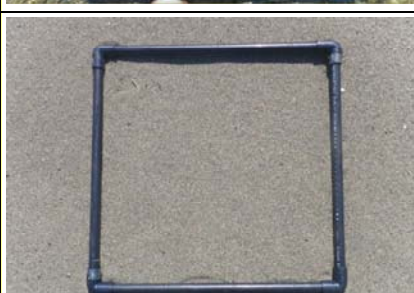
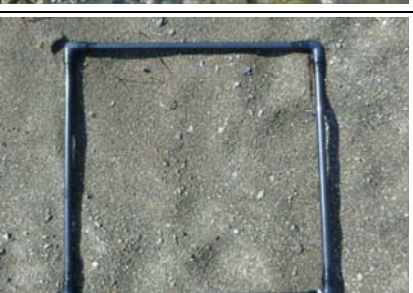
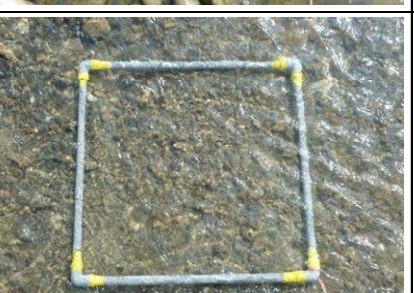
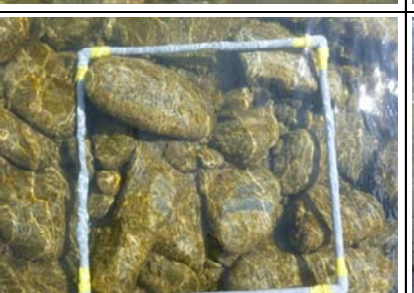
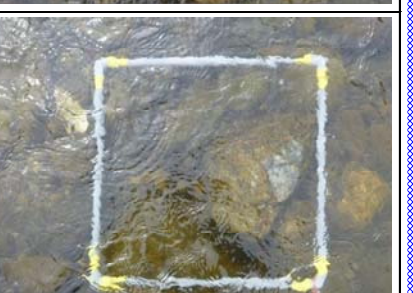
・No.11～15 は、工事区間であるため、冠水状態や河床材料が変動している。

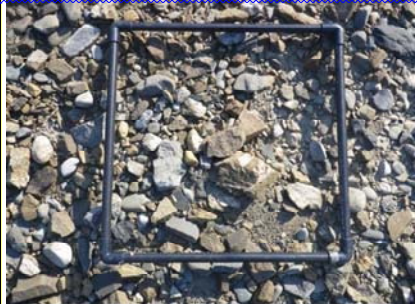
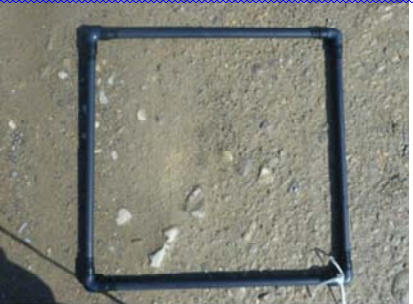
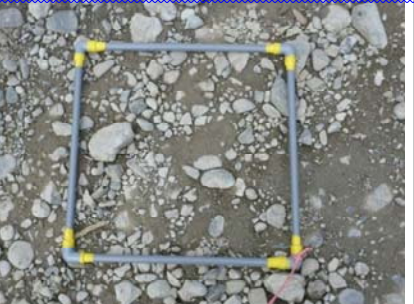
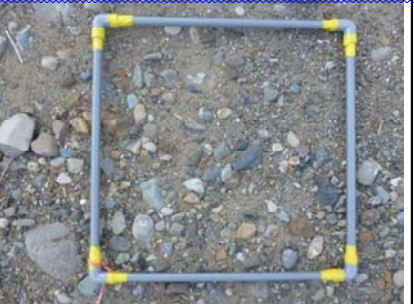
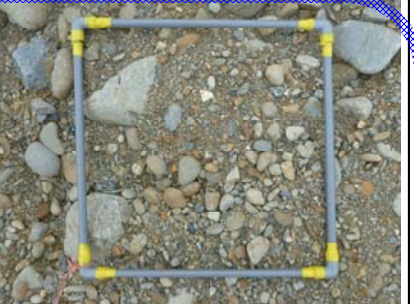
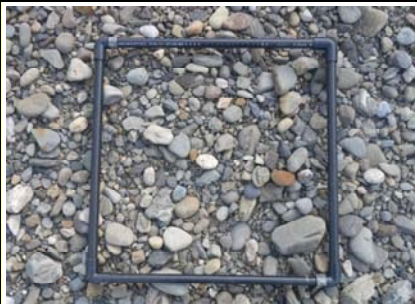
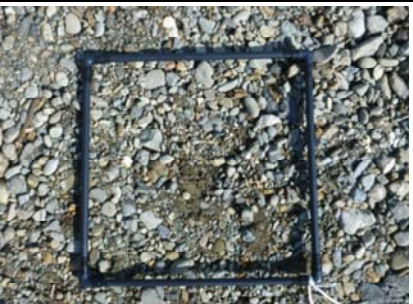
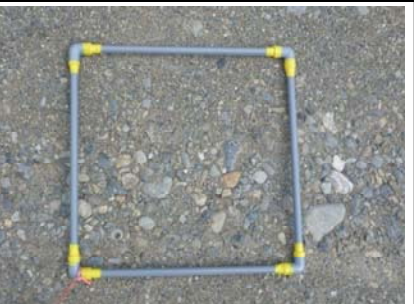
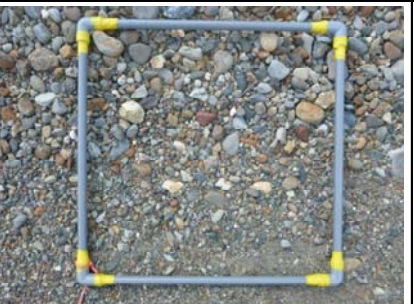
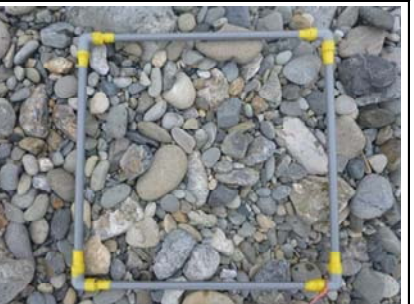
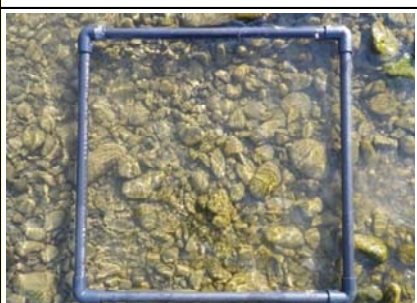
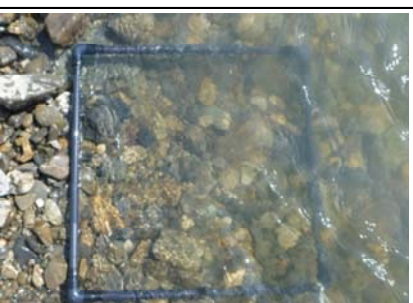
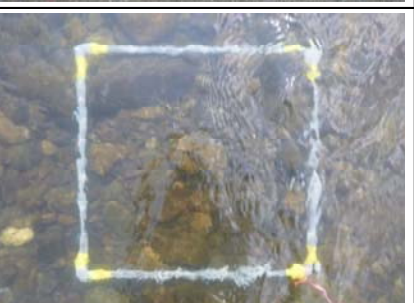
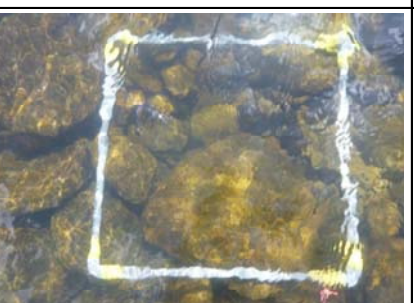
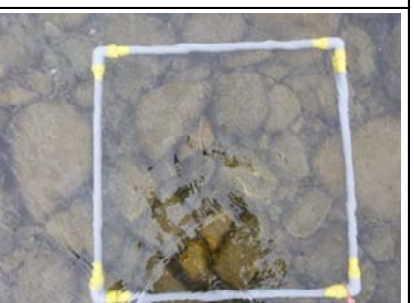
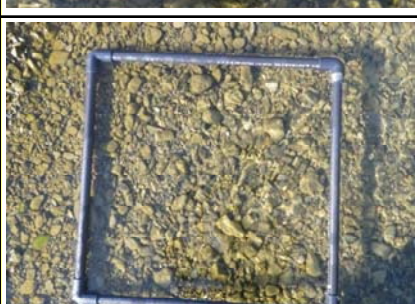
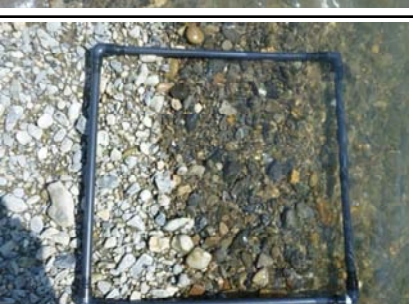
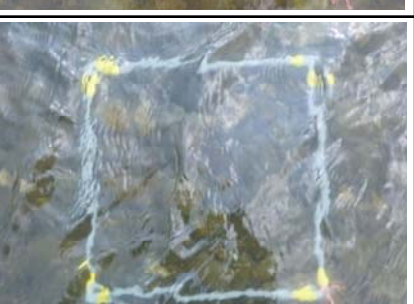
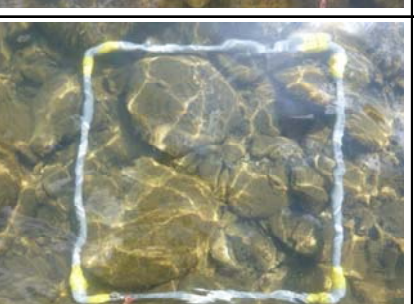
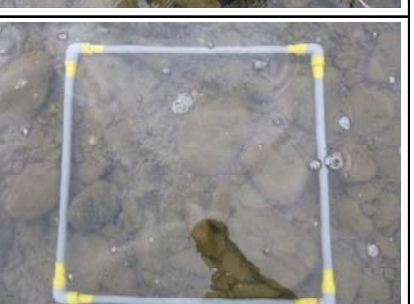
河床材料の変化（葉木 3）

・No.16～20 は、工事区間であるため、冠水状態や河床材料が変動している。

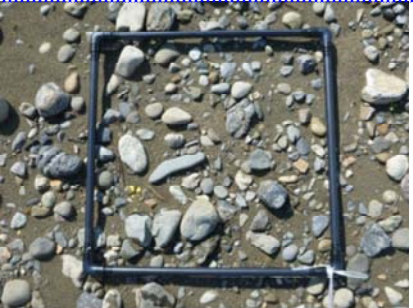
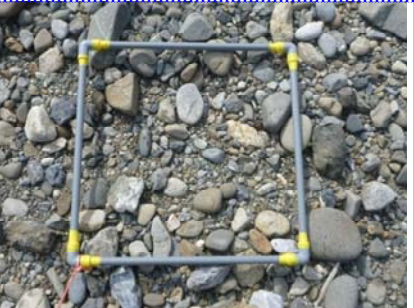
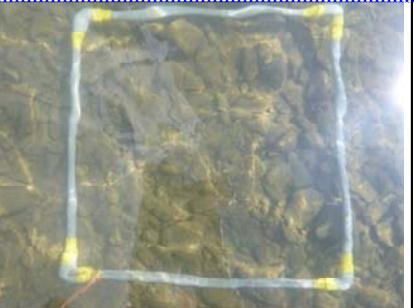
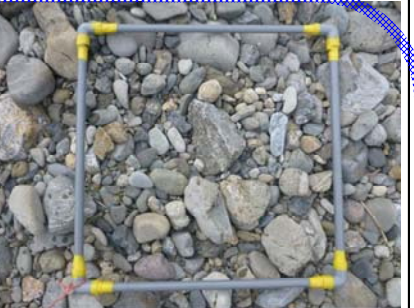
| No. | H25.9 | H26.3 | H27.3 | H28.3 | H29.3 |
|---|---|---|---|---|---|
| 21 | | | | | |

・No.21～25 は、工事区間であるため、冠水状態や河床材料が変動している。

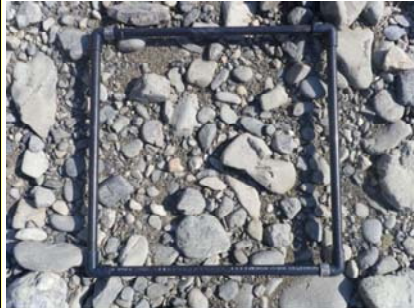
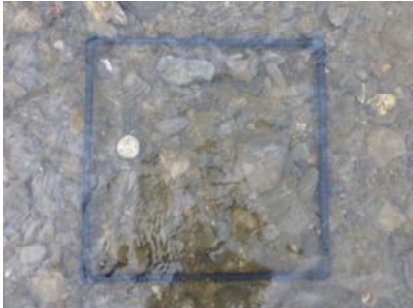
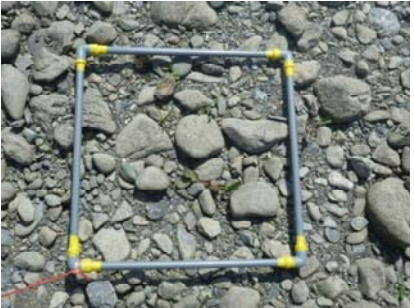
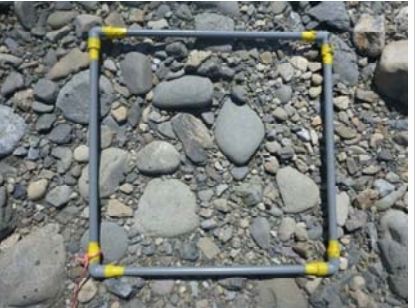
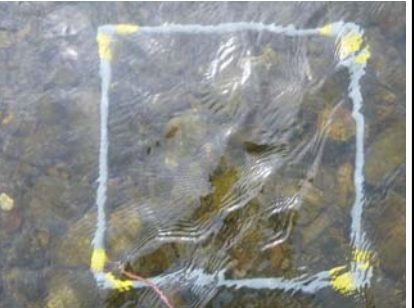
| No. | H25.9 | H26.3 | H27.3 | H28.3 | H29.3 |
|---|---|---|---|---|---|
| 1 | | | | | |

・特徴的な変化はみられない。

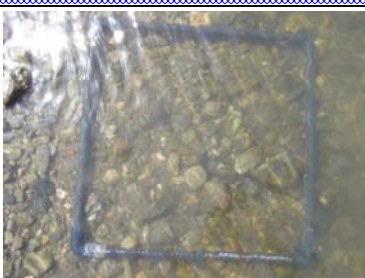
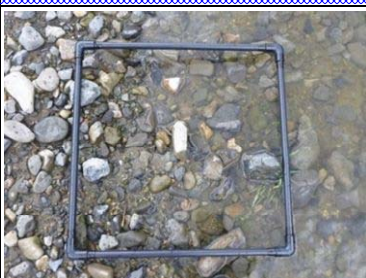
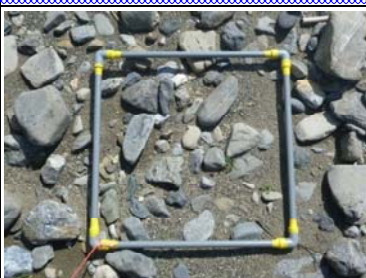
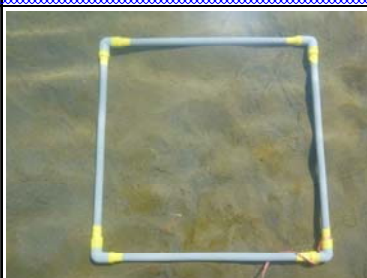
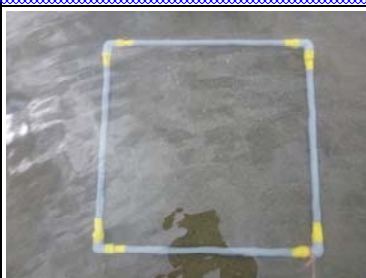
| No. | H24.4 | H26.3 | H27.3 | H28.3 | H29.3 |
|---|---|---|---|---|---|
| 11 | | | | | |

・No.11 は、H26 年度～H27 年度に砂分が堆積し、その状態は H28 年度も継続している。

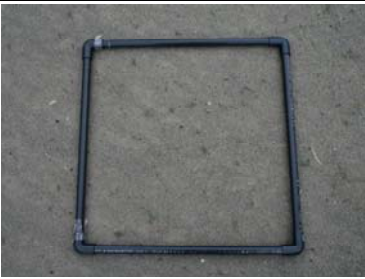
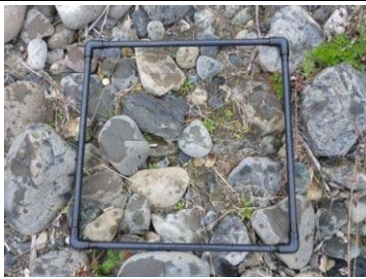
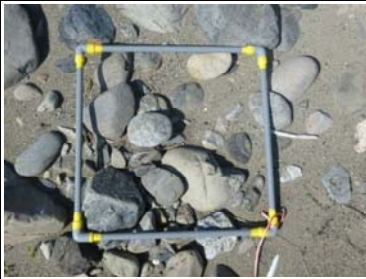
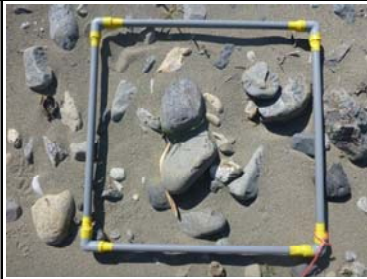
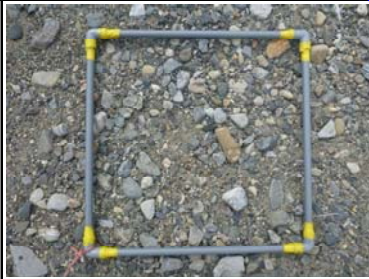
| No. | H24.4 | H26.3 | H27.3 | H28.3 | H29.3 |
|---|---|---|---|---|---|
| 15 | | | | | |

- ・No.15 は、H24 年度～H25 年度で粗粒化し、その状態は H28 年度まで継続している。
- ・No.16 は、H24 年度～H25 年度で細粒化し、その状態は H28 年度まで継続している。

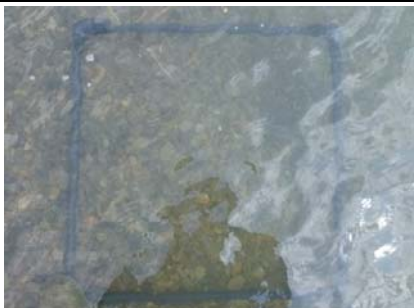
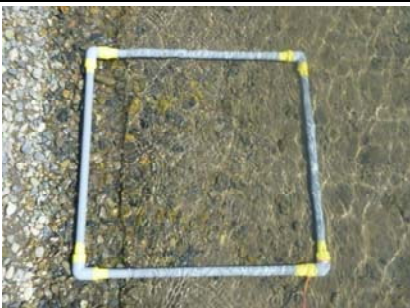
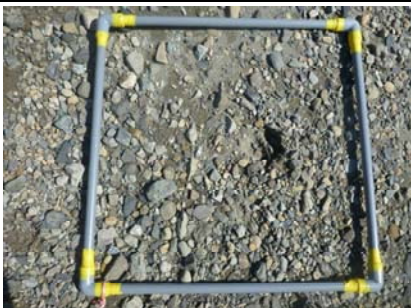
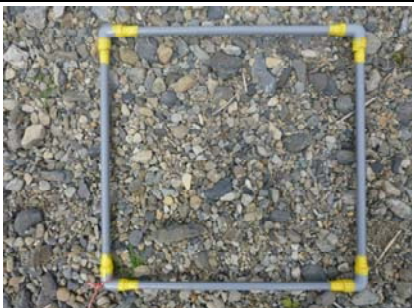
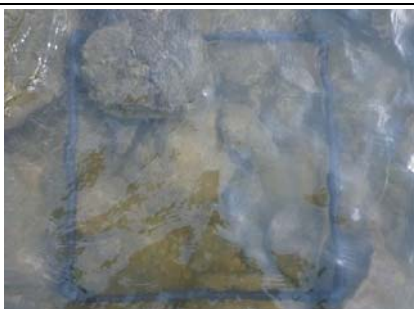
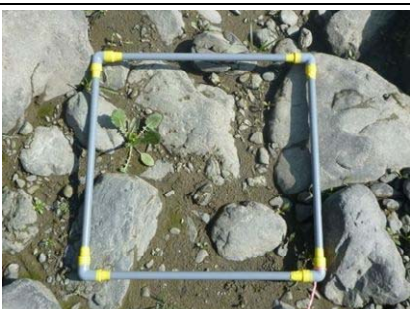
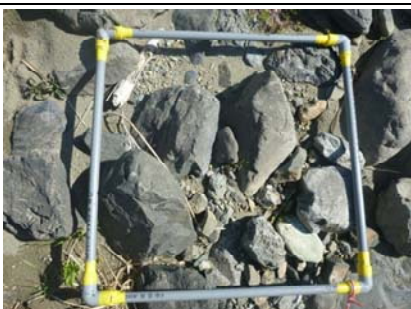
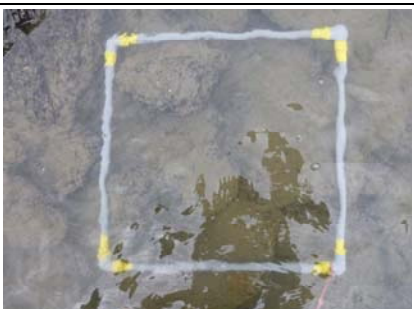
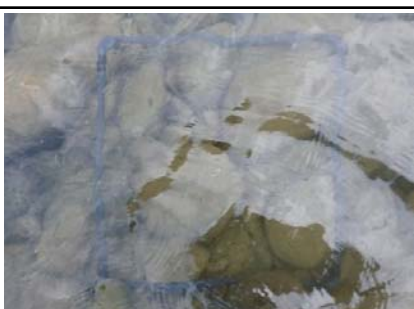
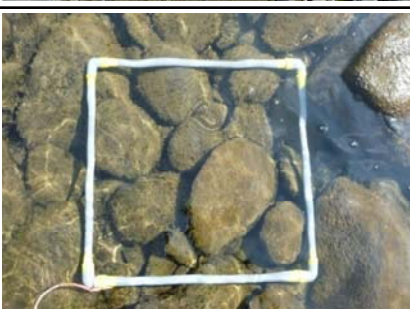
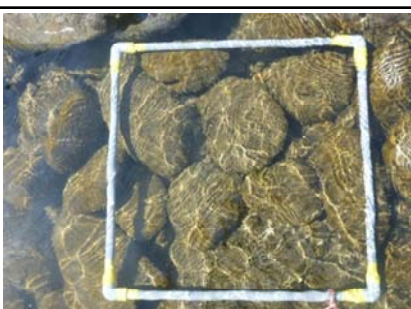
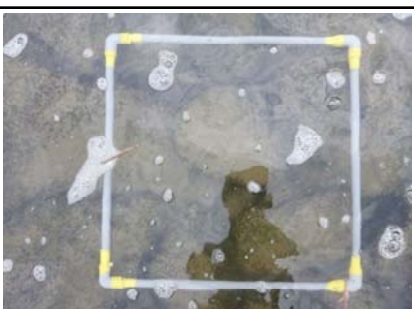
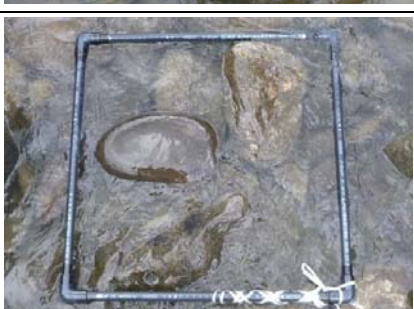
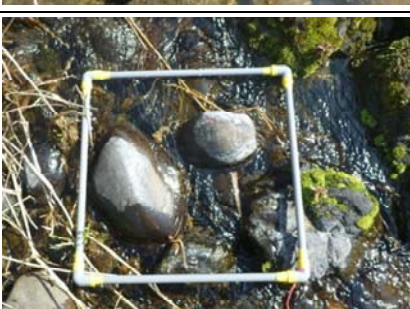
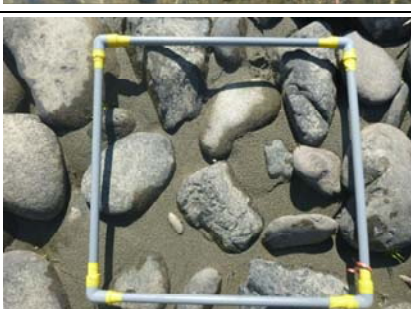
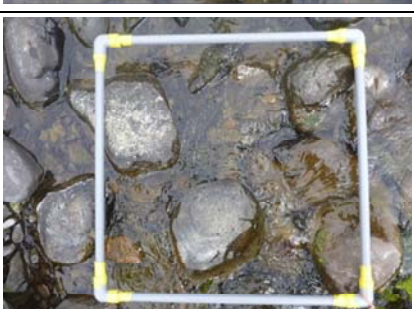
河床材料の変化（瀬戸石ダム下流 1）

・特徴的な変化はみられない。

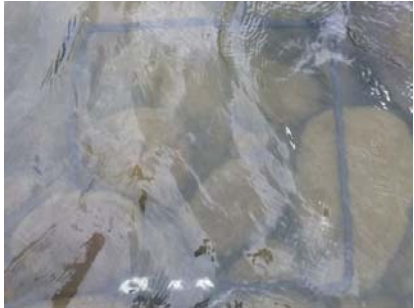
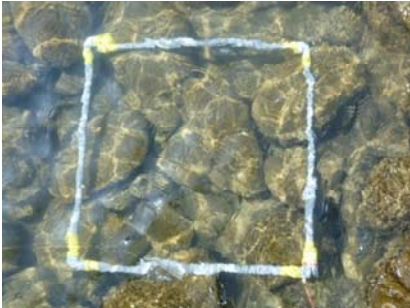
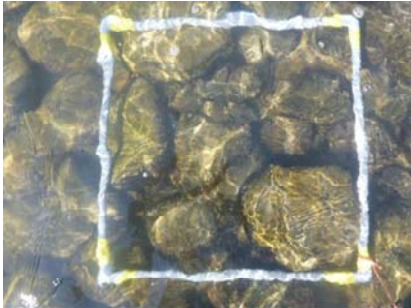
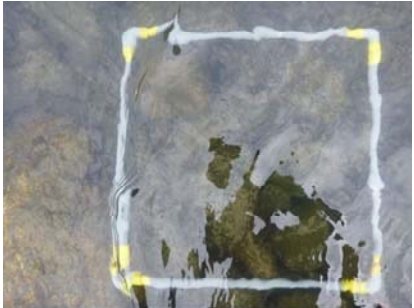
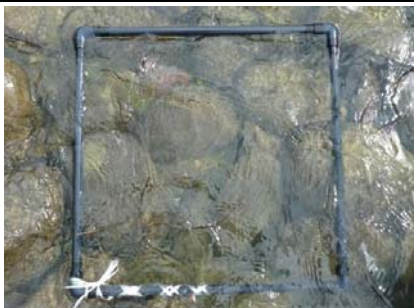
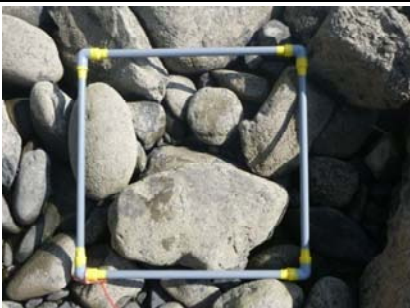
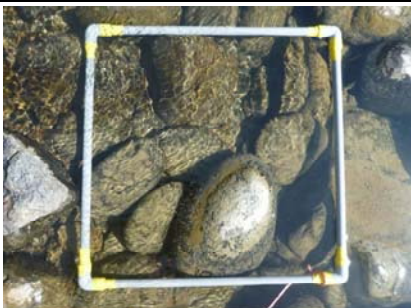
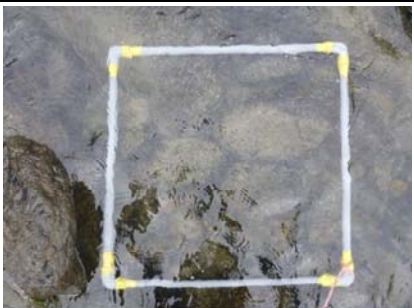
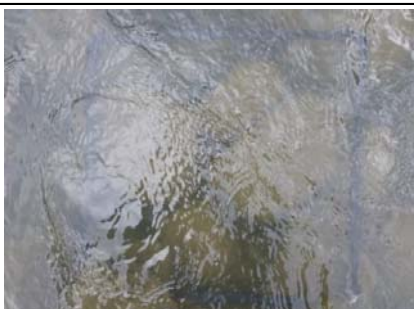
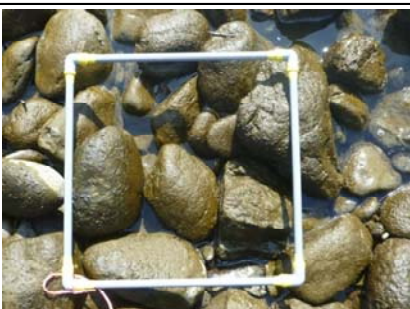
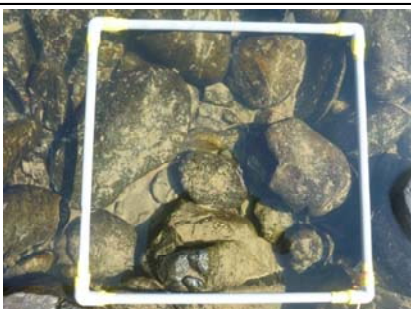
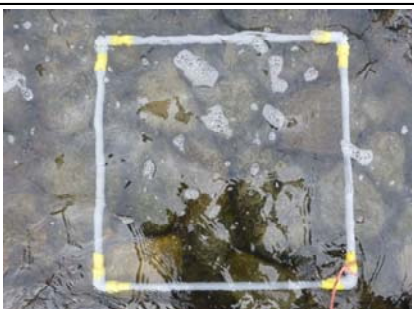
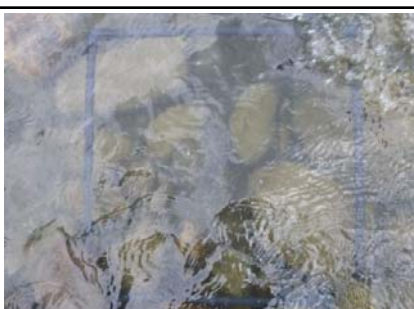
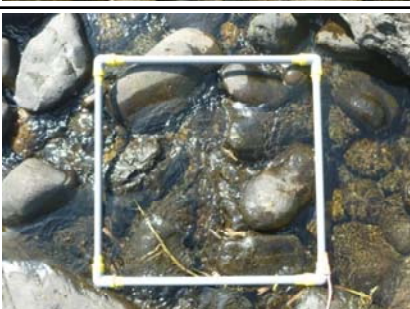
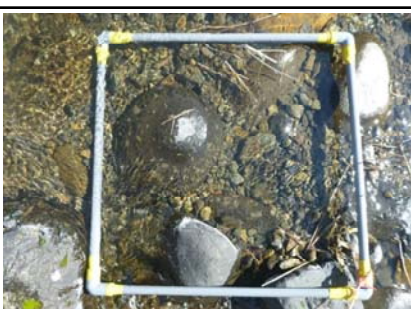
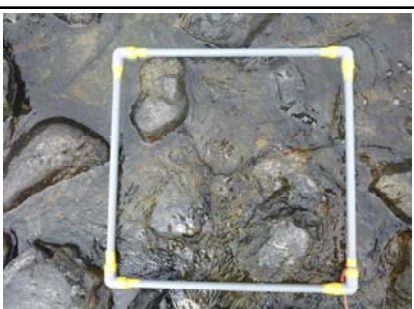
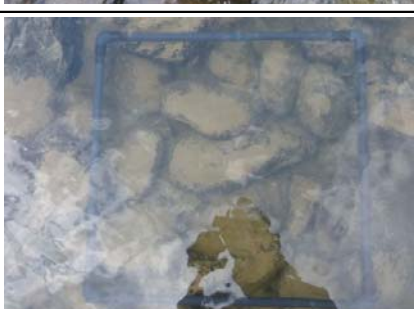
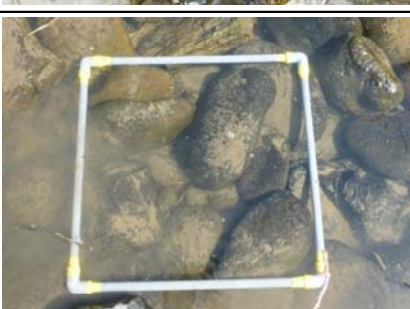
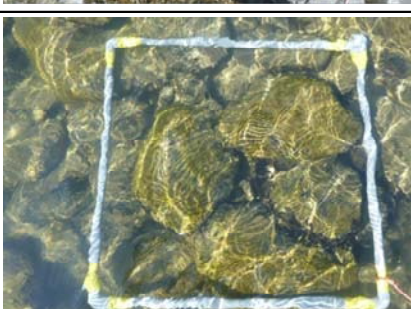
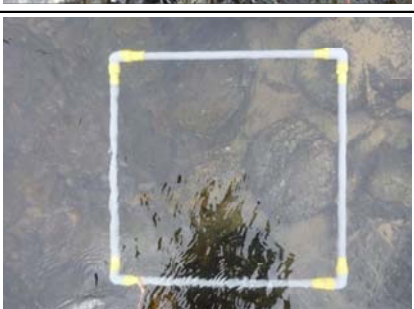
河床材料の変化（瀬戸石ダム下流 2）

・ 特徴的な変化はみられない。
