## 第2節 ダム本体撤去の施工及び施工設備実績

### 2.1 ダム本体撤去の施工実績（第Ⅰ期）

#### 2.1.1 工事概要

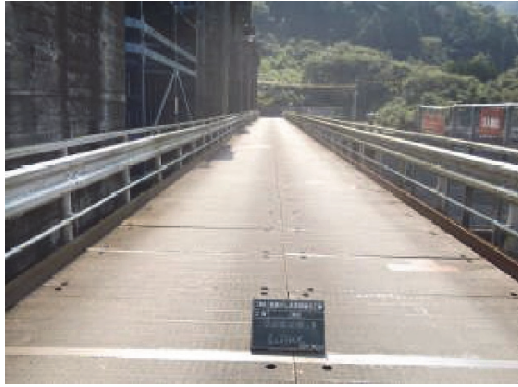
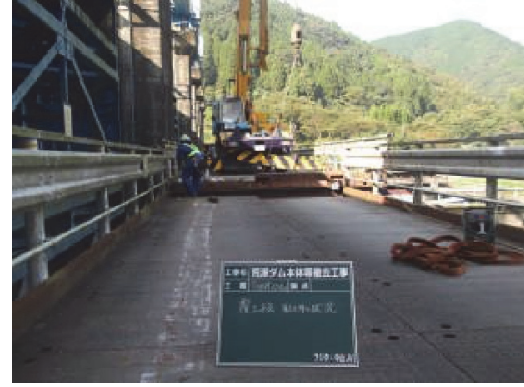
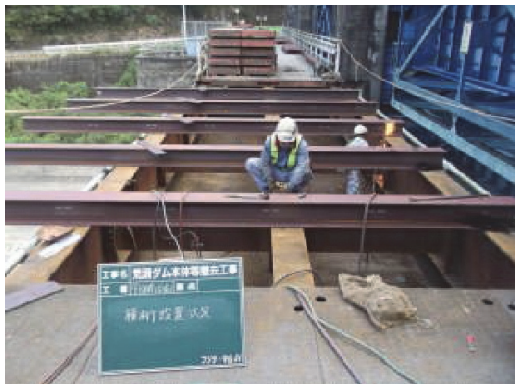
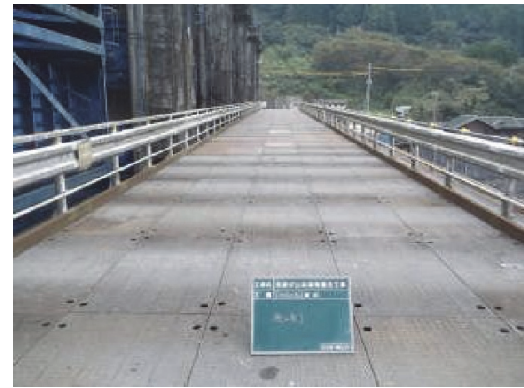
写真- 2.1 管理橋拡幅工事の施工状況

現況の管理橋幅  $W=4.0\text{m}$  では、車両の搬入やクレーン作業に支障を来たすため、作業員の通行路と併せて、横桁（下流張出）を新たに設置する管理橋の拡幅工事を行った。

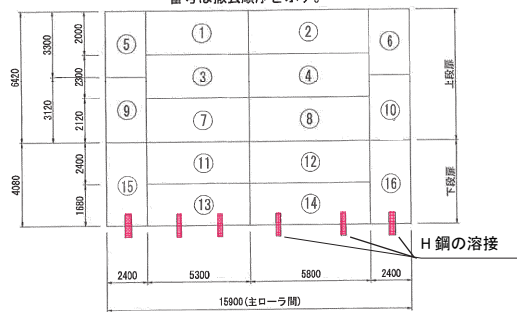
図-2.7 洪水吐きゲート扉体の撤去要領図（実施工）

- 注) (1) 扉体の撤去時の分割重量は5.5t以内とする  
 (2) 扉体総重量：79t(15mスパン)/門  
 (3) 扉体全開状態で荒切断を行う  
 (4) 扉体荒切り後、左図の様に⑮、⑯の端部へ支柱を溶接固定 (H300 L=1.5m)  
 (5) 中間軸の撤去  
 (6) 足場組み  
 (7) ⑬、⑭にH200を扉体へ溶接 (上図参照)  
 (8) 扉体の切断及び撤去を行う  
 ※ 気象情報を確実に把握して施工の事!!

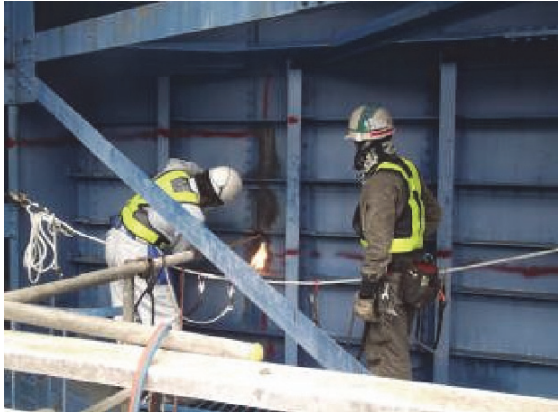
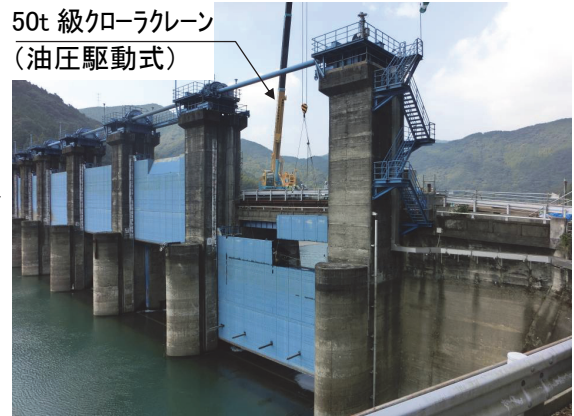
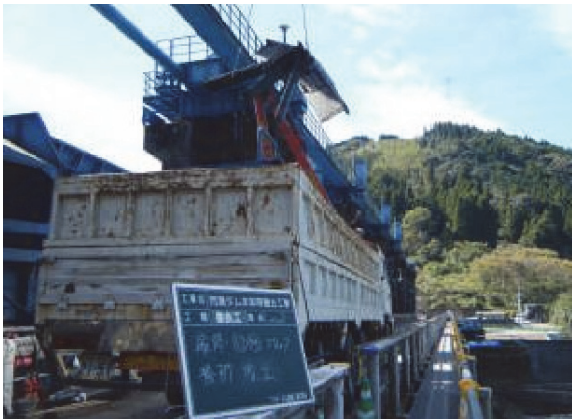
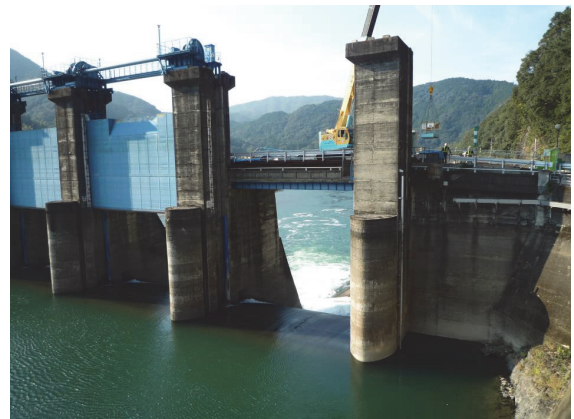
写真-2.2 洪水吐きゲート撤去状況

第Ⅰ期は、右岸の8号ゲートの撤去を行った。  
写真-2.2に洪水吐きゲートの撤去状況を示す。  
なお、撤去した鋼材は公売のうえ処分した。

しかしながら、施工が複雑で危険が伴うとの判断から、扉体下部に H 形鋼（H300(及び H200)-1,500）を溶接し、越流水深（50cm 程度）を確保したうえで、洪水吐きゲートをクレスト上に降ろした状態で切断することとした。

また、図- 2.7 に示すように扉体の切断・撤去順序を併せて変更した。

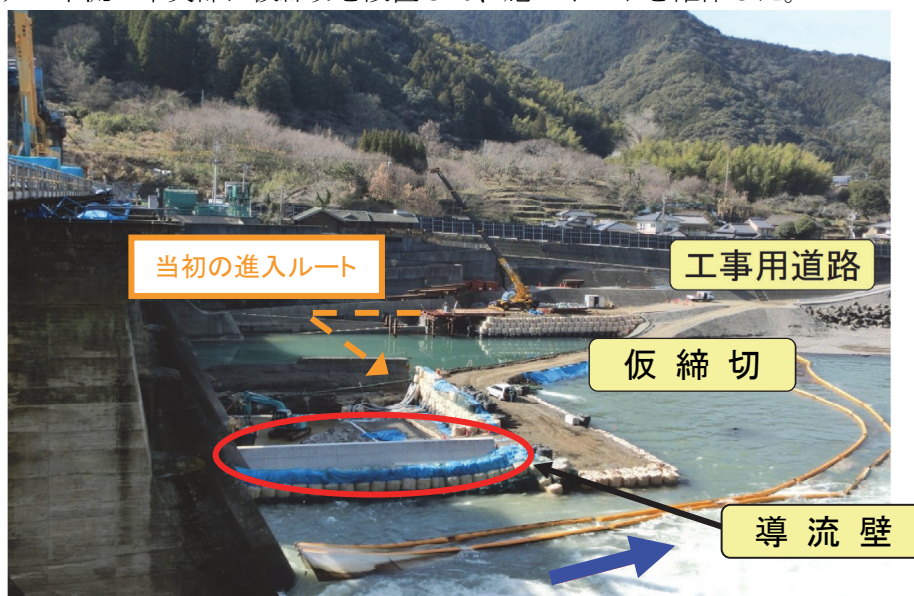
写真- 2.3 工事用道路及び仮締切の施工

写真- 2.3 に示すように、ダム下流左岸より工事用道路を設置し、本年度の施工箇所であるダム下流の中央部に仮締切を設置して、施工ヤードを確保した。

しかしながら、河川内工事の期間内（2月末）に撤去を完了させることが困難であったことから、工程的に有利な盛土（河床材料+大型土のう）により工事用道路を設置し、河川内をショートカットして仮締切を行った。

なお、右岸側は写真- 2.3 に示すように、右岸みお筋部撤去（第Ⅲ期）の際に仮締切として再利用することを考慮して、導流壁（コンクリート擁壁）を施工した。

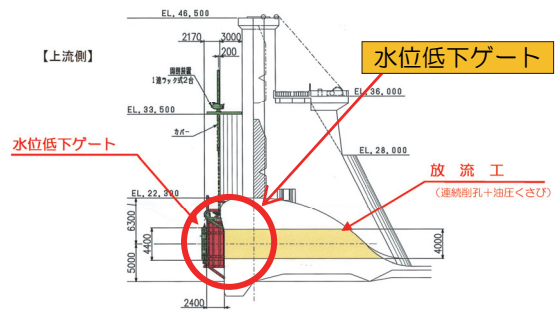
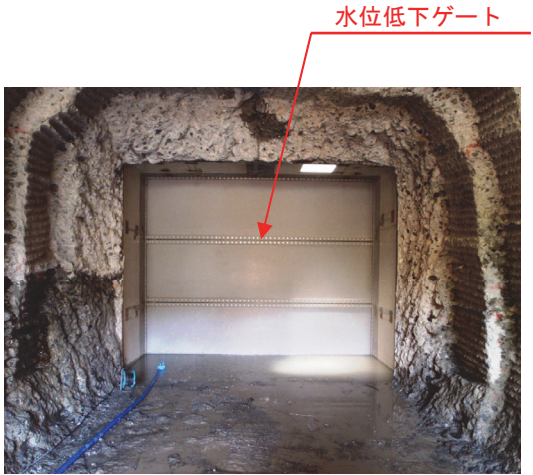
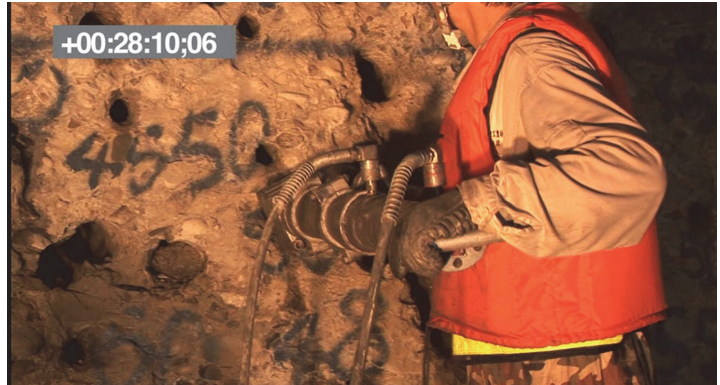
写真- 2.11 放流工の貫通状況（右岸側）

また、上流にクレスト高まで水位がある状態のため、水位低下ゲートの設置後に貫通させる必要があるが、上記の影響で水位低下ゲート設置に遅れが生じたため、上流面の水圧荷重から求まる最小厚  $t=1.7\text{m}$  を残して施工を一時中断した。

その後右岸側では、水位低下ゲートの設置を待って、残掘削 ( $t=1.7\text{m}$ ) を行った。

また、貫通時の水位低下ゲート付近のはつり ( $t=1.7\text{m}$ ) は、慎重に行う必要があることから、小型の油圧くさびを用いた人力施工とした。

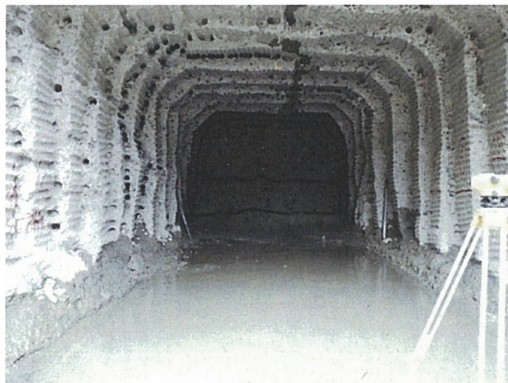
写真- 2.13 工事の中断状況（左岸側）

前述した岩掘削等の作業の追加により水位低下ゲートの設置が遅れた（右岸側の1基のみ設置）ため、左岸側の放流工は、非出水期内に完成できず、未貫通のまま第Ⅰ期（H24年度）工事を終えた。

なお、左岸側の水位低下設備の施工については、計画の見直しを含め次年度（平成 25年度）（第Ⅱ期）に記載する。

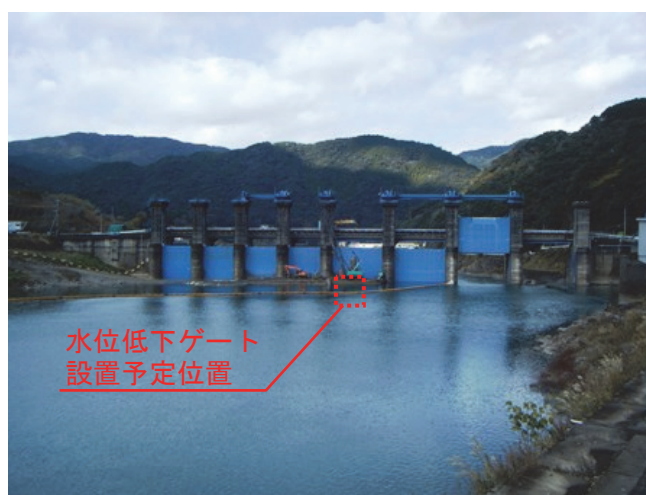
写真-2.18 水位低下ゲート設置前の状況

その結果、ダム基礎付近に岩盤が確認されたため、これらを掘削除去するために、貯水池側に盛土による施工ヤードを造成した。

ここで、水位低下ゲート設置前の状況を写真-2.18に示す。

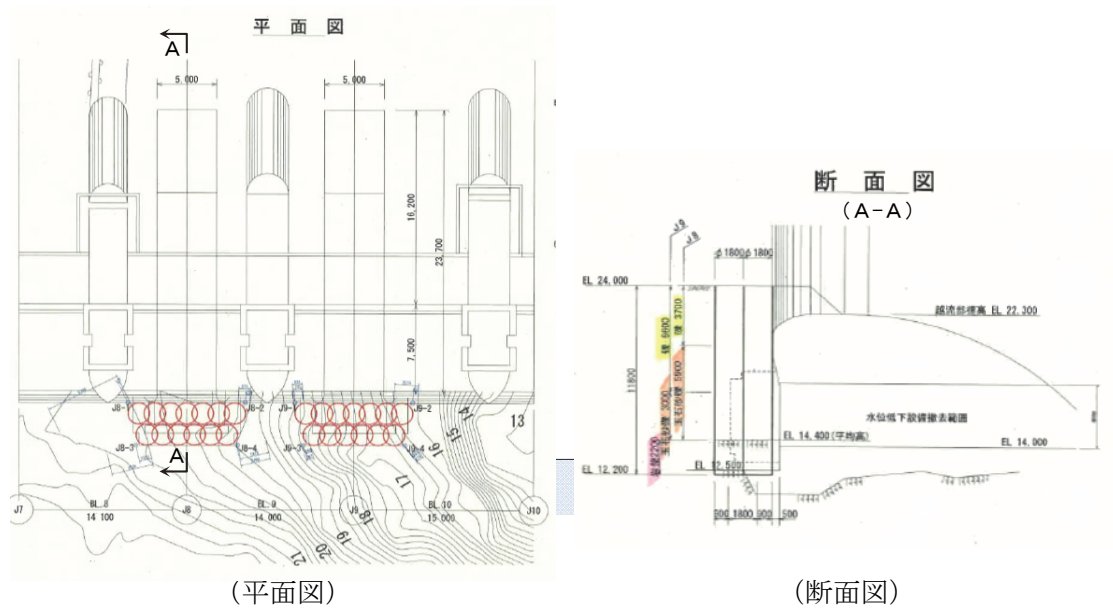
図- 2.14 岩盤掘削実施図

岩盤掘削における実施図面を図- 2.14 に示す。

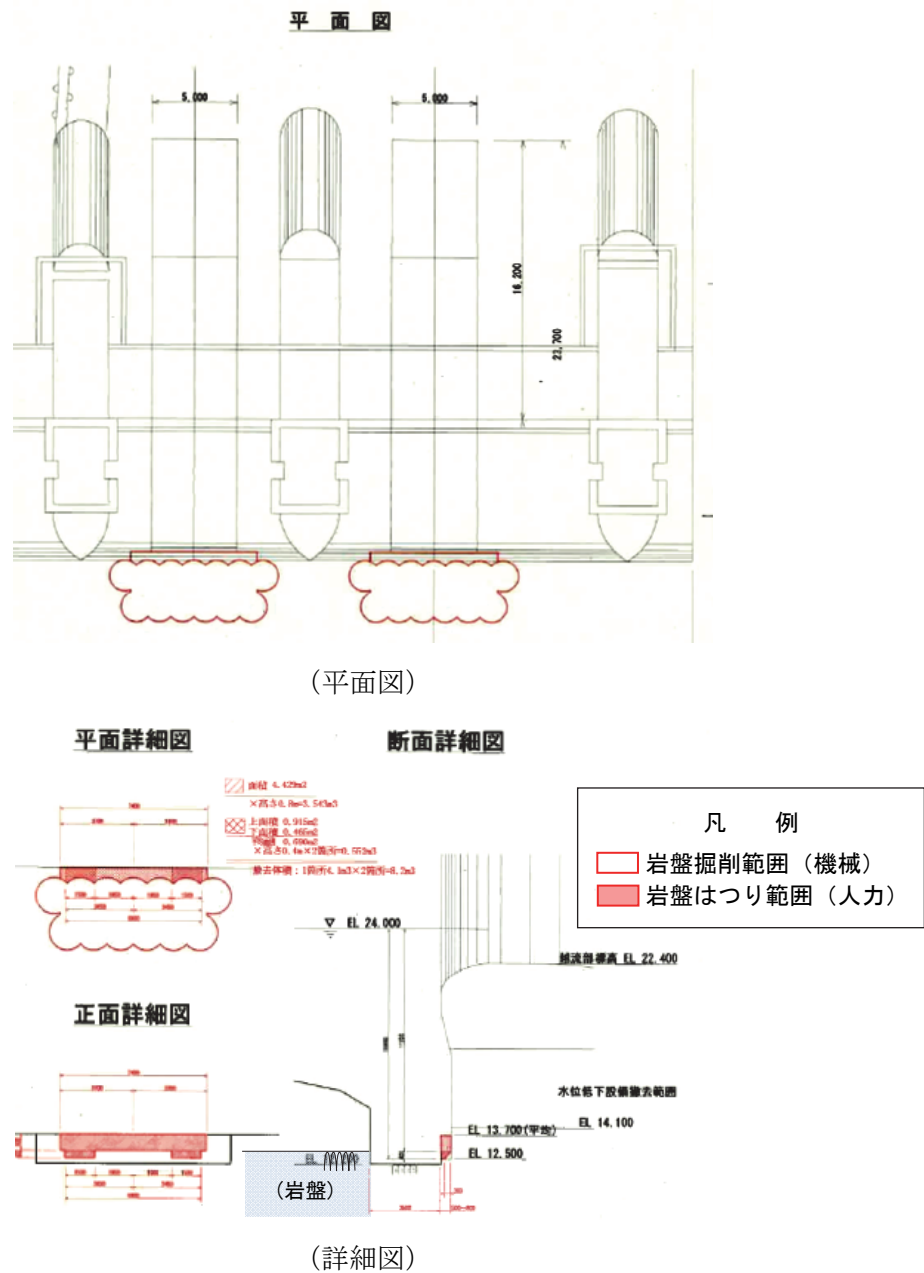
図- 2.15 岩盤はつり範囲に関する実施図面

最終的な基礎岩盤等の整形は、魚類に配慮して水中作業での人力によるはつりを行った。ここで、基礎岩盤等のはつり範囲については、水位低下ゲートを安全かつ確実に設置するために、写真- 2.23 に示すように、ゲート設置業者を交えて議論し、施工手順及びはつり範囲を決定した。

図- 2.15 には、協議で決定した実施図面を示す。

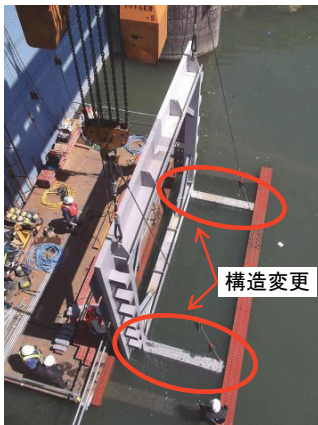
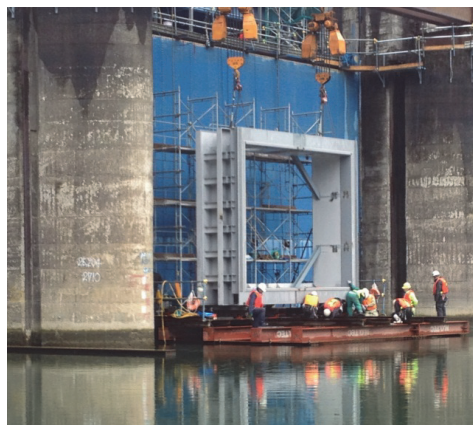
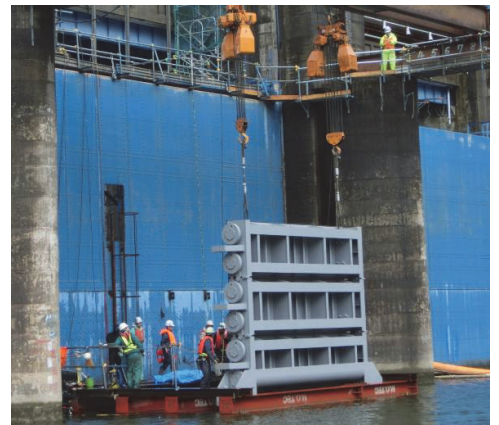
写真- 2.28 水位低下ゲートの設置状況

写真- 2.28 に現地での水位低下ゲートの設置状況を示すが、水中作業を極力減らすために、作業ステージ上で受枠及び戸当りを接合し、その後チェーンブロックにより水中へ沈降させ、水中工事にて本設置を行った。

なお、仮締切設備の設置方式は、当初のブラケット架台方式ではレベル調整等の精度確保が不確実であるとともに、岩盤のはつきりも増加するとの判断から、図- 2.21 に示すように受枠と架台を一体化（工場製作）させた構造に変更した。

また、堤体にアンカーと型枠を設置し、水中モルタルにより平滑面を設け、確実に止水できるよう固定する方式に変更した。

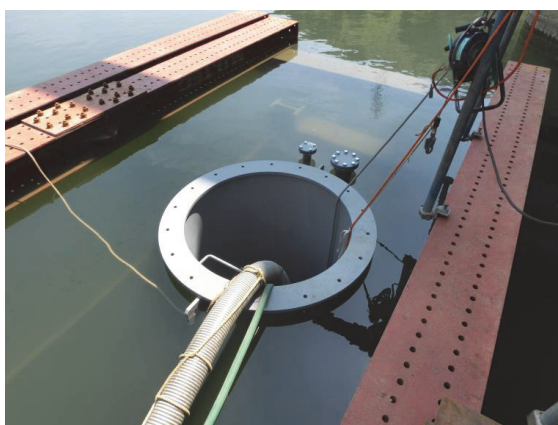
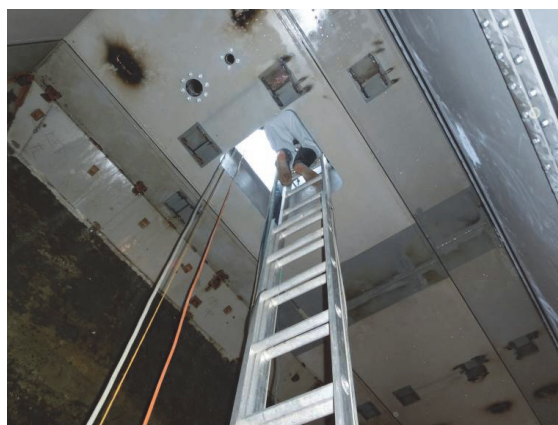
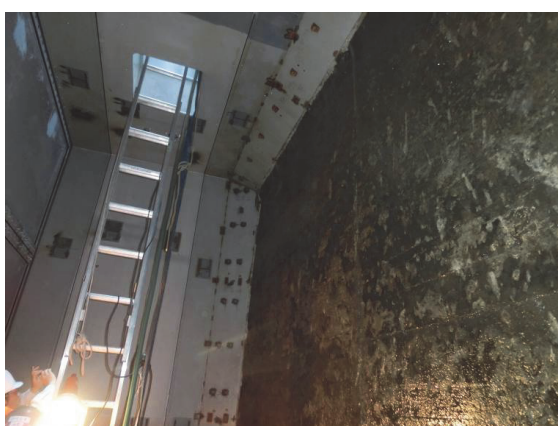
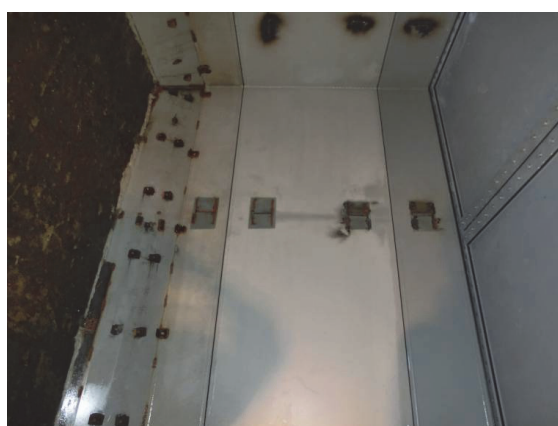
写真- 2.31 水位低下ゲートの水密確認

また、水位低下ゲート設置後の全景を写真- 2.30 に示すが、水密状況の確認のため、写真- 2.31 に示すように、戸当り上部のマンホールより内部に進入し、ゲートと戸当り、及び戸当りと堤体との境界部からの漏水がないことを確認した上で、右岸側放流工を貫通させた。

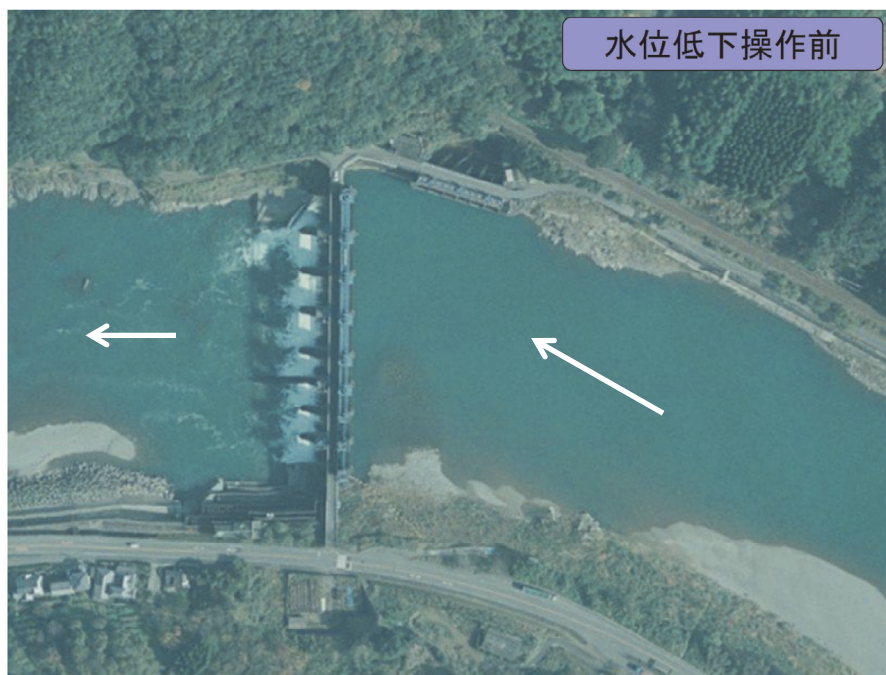
写真- 2.32 水位低下前の河川状況

写真- 2.32 に水位低下設備の操作前、写真- 2.33 に操作後の河川の状況を示す。

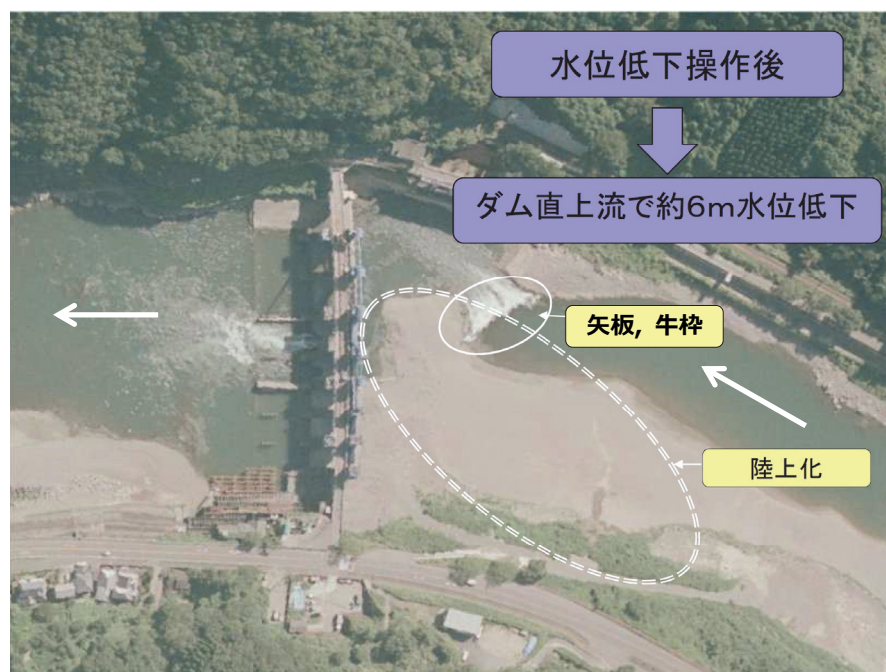
写真- 2.33 水位低下後の河川状況

ダム上流側は、約 6m 水位が低下したことで陸上化し、建設時に仮設の締切として設置された矢板や牛枠等が河川内に姿を現した。

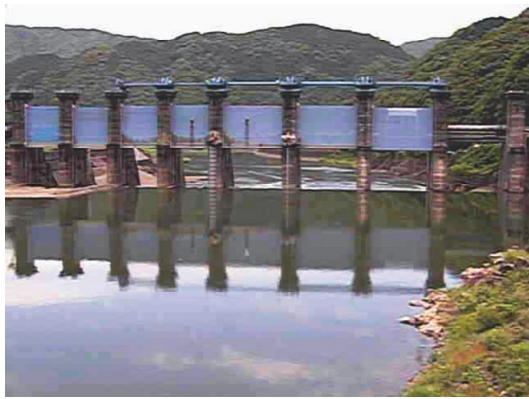
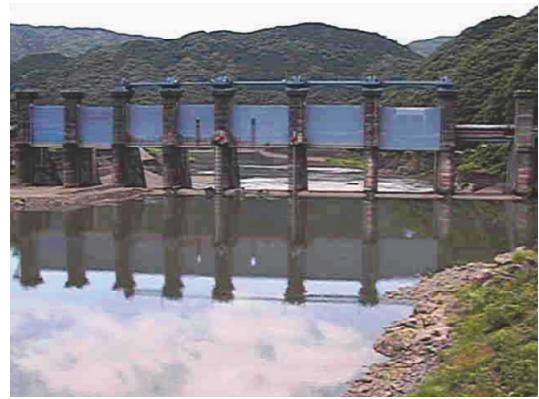
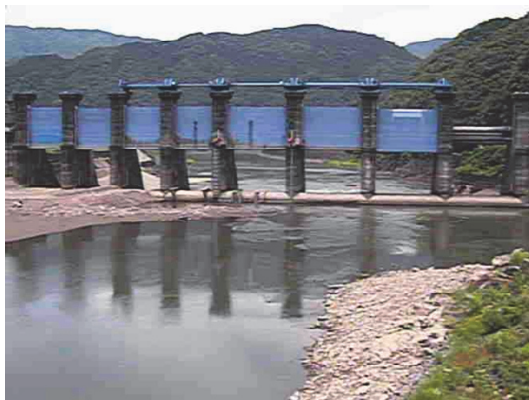
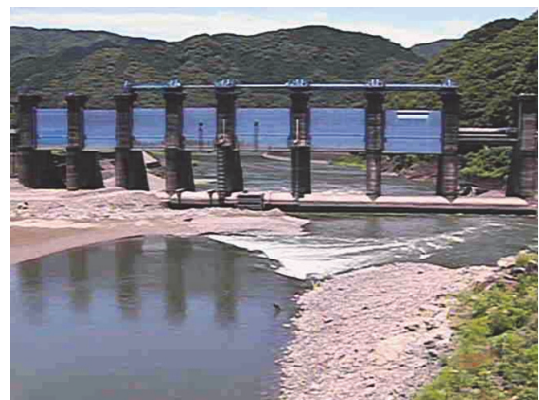
写真- 2.35 水位低下時の水位変化状況 (上流側)

また、低下し始めた水位が直後の出水により上昇に転じ、再度クレストを越流し始めたため、その後は全開操作を行って平成25年6月17日に水位低下を完了した。

写真- 2.35 に水位低下開始から完了までの水位の変化状況を示す。
