2.3 ダム本体撤去の施工実績（第Ⅲ期）

2.3.1 工事概要

平成 26 年度に実施した工事は、以下のとおりである。

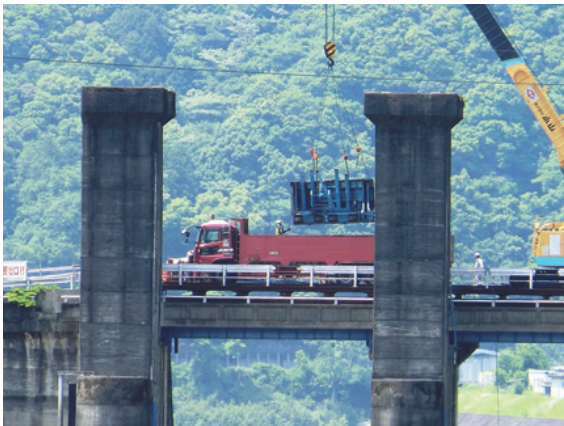
写真-2.93 1～3号ゲートの撤去状況

1～3号ゲートの撤去を行った。

撤去方法は前年度と同様、上部はゲートを吊上げた状態で、下部はクレスト上に下ろした状態で切断した。

写真-2.93 にゲートの撤去状況を示すが、これで全ての洪水吐ゲートの撤去が完了した。

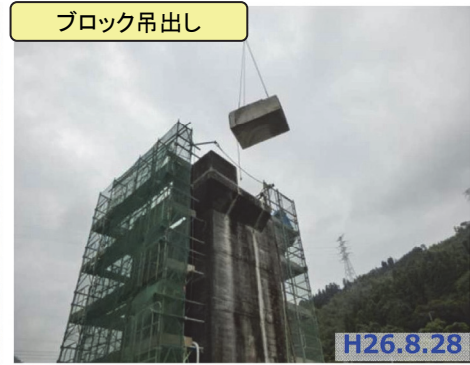
写真- 2.94 門柱上部の撤去状況

1,5号門柱上部の撤去を行った。

門柱上部は、前年度（第Ⅱ期）に実施した右岸門柱上部（P9）の試験施工において、出水期に施工可能と判断された「ワイヤーソー+油圧くさび工法」を採用し、管理橋上から撤去した。

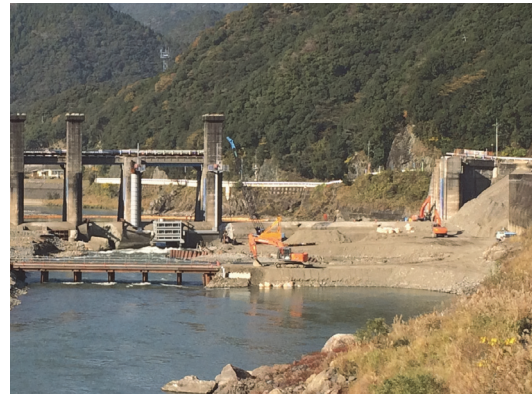
写真- 2.98 施工ヤードの造成状況

ここで、写真- 2.98 の着工前の状況を見ると、本年度は出水が少なかったこと及び建設当時の矢板等を存置させたことにより、前年度（平成 25 年度）の施工ヤードの大部分が再利用できたことが分かる。

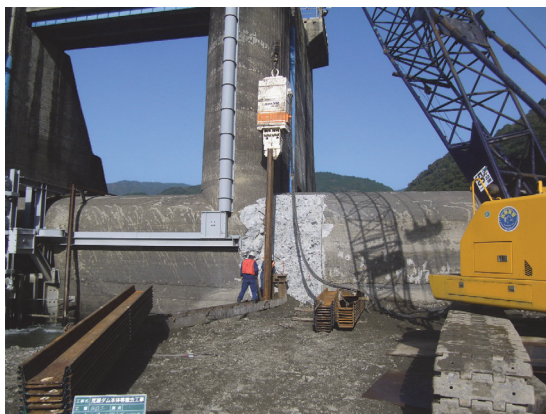
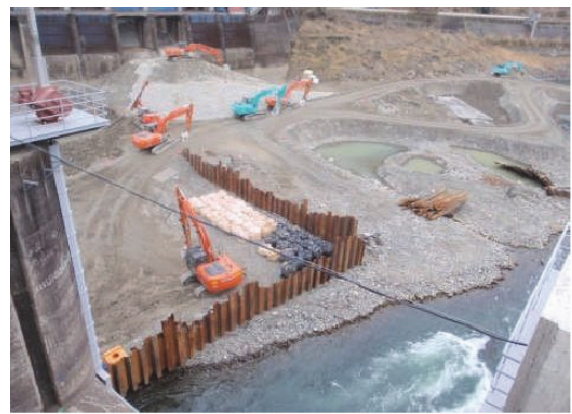
写真- 2.99 上流仮締切の施工状況

また、上流施工ヤードにおける出水時の土砂流出対策として、以下による上流仮締切を施工した。

鋼矢板設置＋薬液注入（水ガラス）*

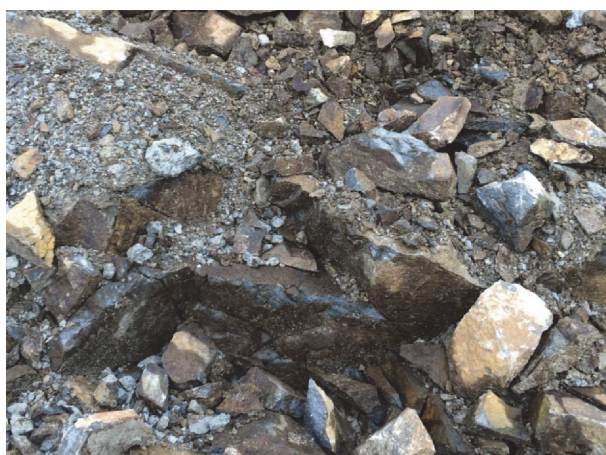
制御発破後、大型ブレーカーやバックホウにより岩盤が確認できるまで、コンクリートを全て撤去した。

写真- 2.111 コンクリート撤去後の岩盤

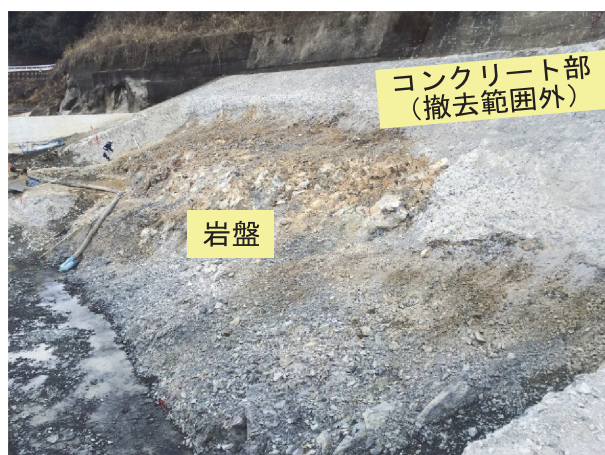
写真- 2.112 コンクリートと岩盤 (水叩き右岸部)

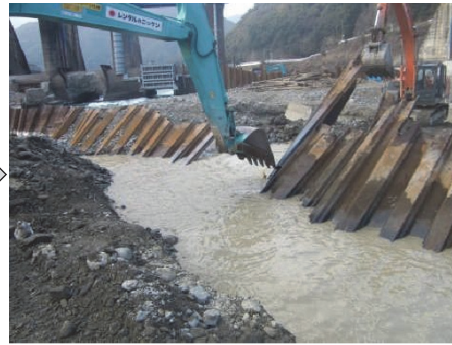
写真- 2.119 矢板の撤去状況

矢板の撤去は、変形部（建設工事中的出水による）を切断後、バックホウによる引き抜きにより行った。
