## (議題4) 環境モニタリング調査結果(中間報告)

### (1) 物理環境項目

### (2) 工事による影響を確認する項目

### (3) 水位低下前後の比較

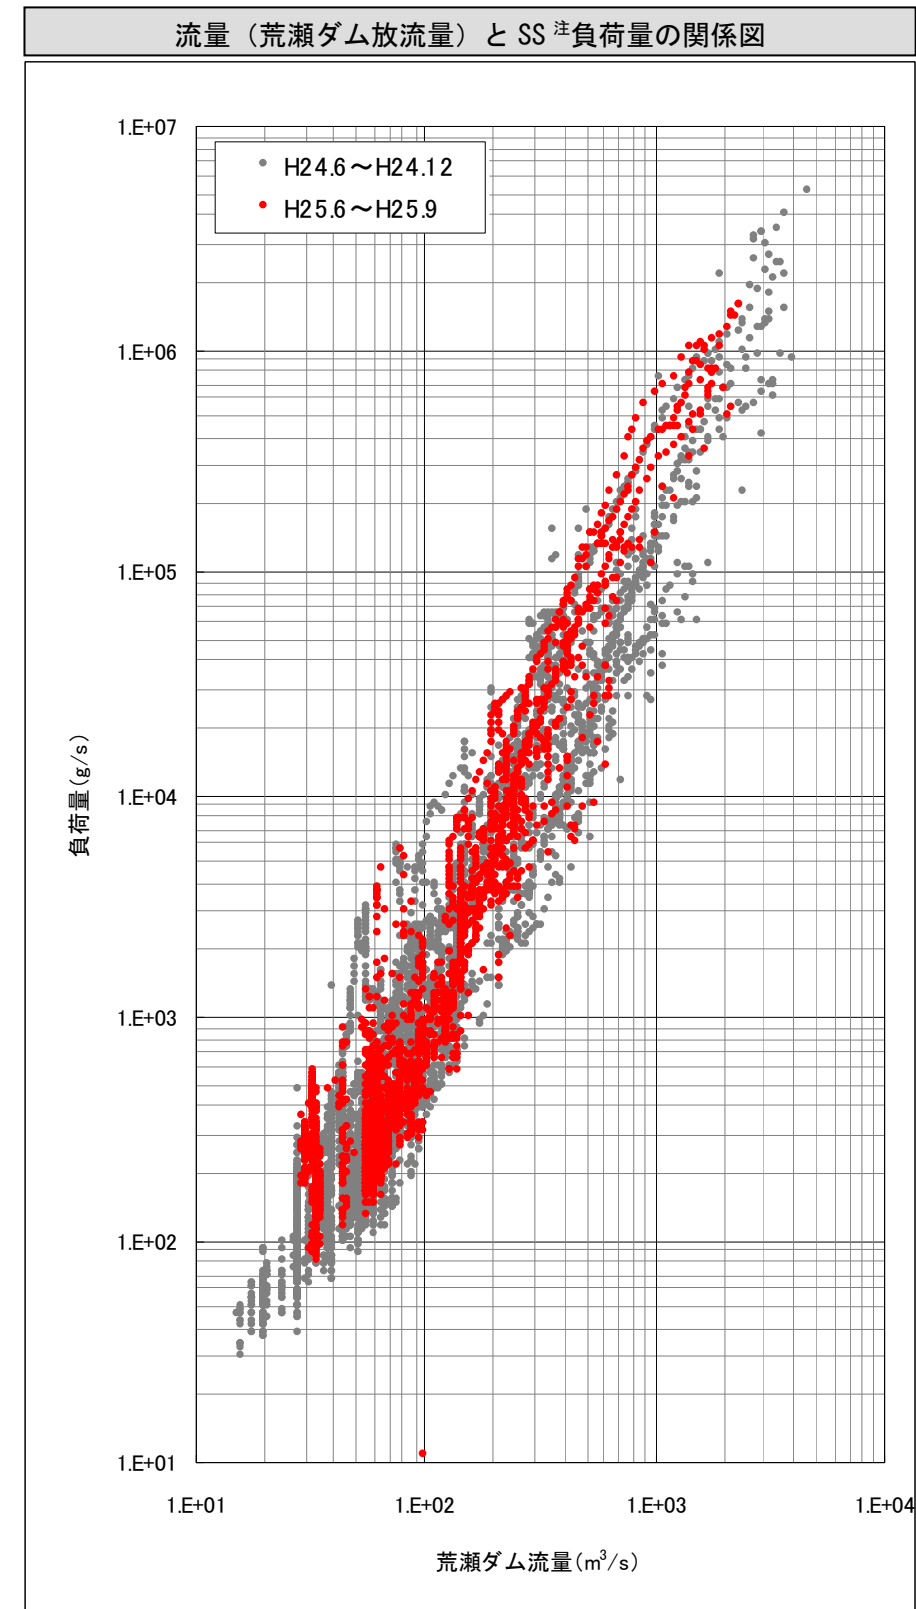
視点	平成 25 年度前期(4~9 月)の調査結果概要
流量と濁り(濁度、SS)の相関性	<ul style="list-style-type: none"> <li>平成 25 年度の流量と濁度 (F T U) の関係分布は、全体的に平成 24 年の分布範囲内に収まっており、<u>異常な動きは見られなかった</u>。</li> </ul>

注:濁度からSSへの換算は、平成24年度までのデータから作成した「SS=1.1236×濁度」(第5回委員会資料と同じもの)を用いている。

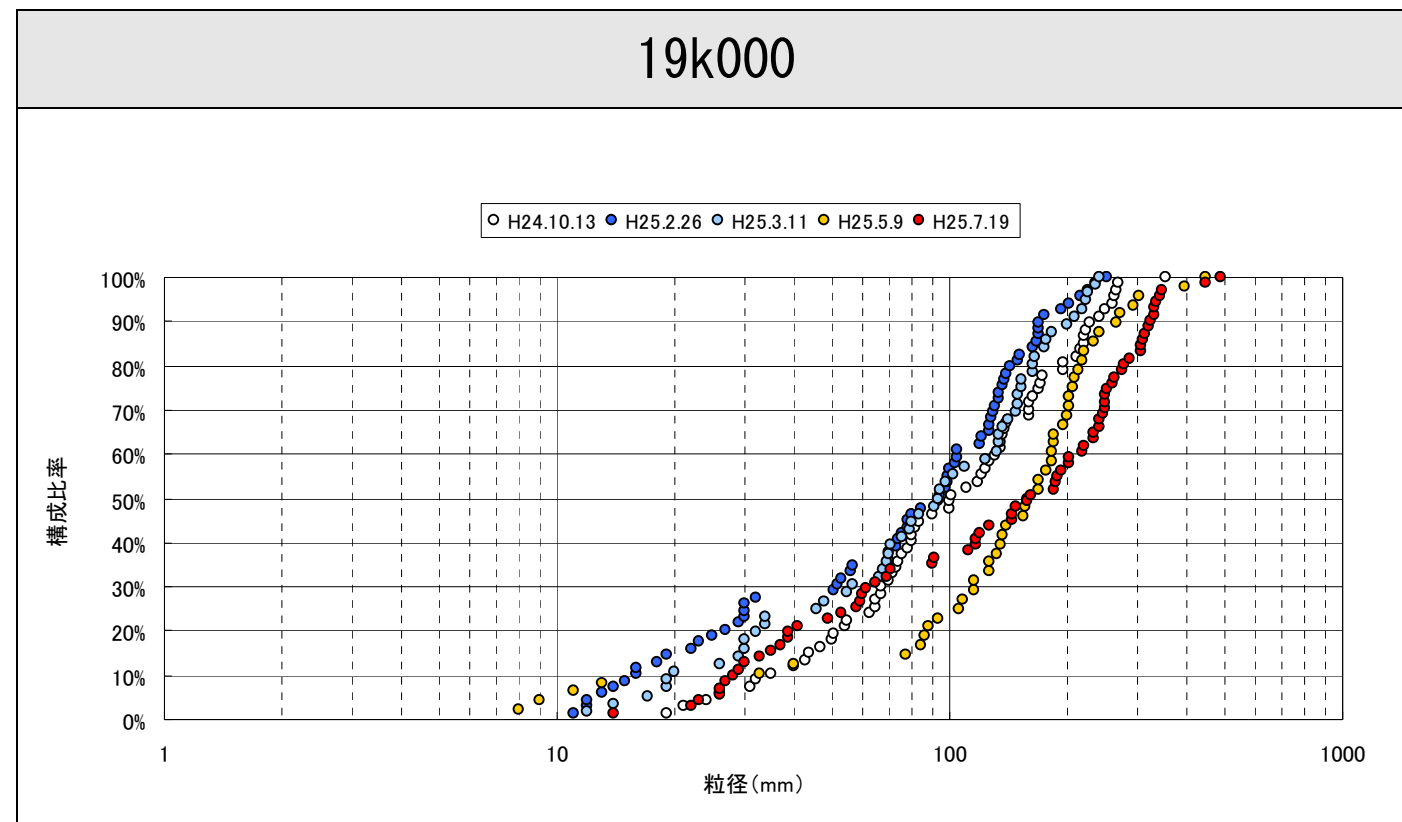
● 線格子法

評価項目	視点	平成 25 年度前期(4～9 月)の調査結果概要
出水前後や水位低下前後の変化状況	出水や荒瀬ダム撤去関連工事による土砂流下の影響把握 【横断線上の粒径変化の概要把握】	・水位低下装置設置前後で大きな変化は見られなかった。

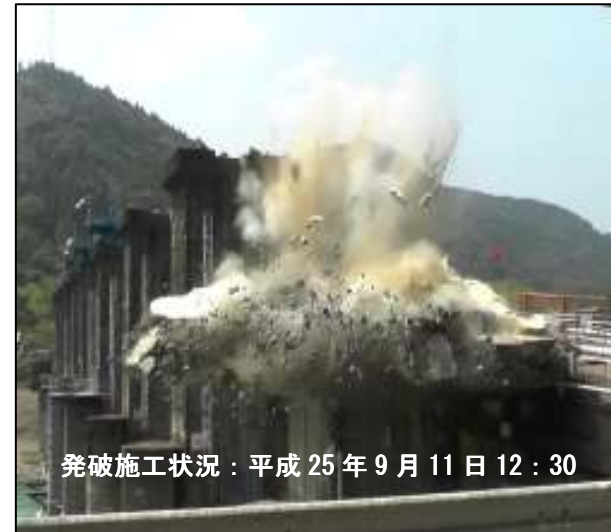
評価項目	視点	平成 25 年度の調査結果概要	評価概要
発破騒音の影響	工事の影響把握 ・火薬学会規制値との照合 ・交通騒音(大型車)との比較	・発破騒音は、St.1 が 82dB(A)、St.2 が 82dB(A) であった。 ・国道を通過する大型車 10 台ピーク平均は、St.1 が 83dB(A)、St.2 が 80dB(A) であった。	・今回の発破騒音は、St.1 が 82dB(A)、St.2 が 82dB(A) であり、両地点ともに管理値 <sup>※注</sup> 96dB(A) を大きく下回る値であった。 ・国道を通過する大型車 10 台ピーク平均 (80、83dB(A)) と比較すると、St.1 及び St.2 ともに大型車通過時の騒音と同程度の値であった。

調査地点	騒音調査結果 単位: dB(A)	
	発破作業 (装薬量: 4kg) 12:30	大型車ピーク値 (10台平均) 12:00~13:00
St.1 ダム堤体直上流左岸	82	83
St.2 工事用進入路の入口	82	80

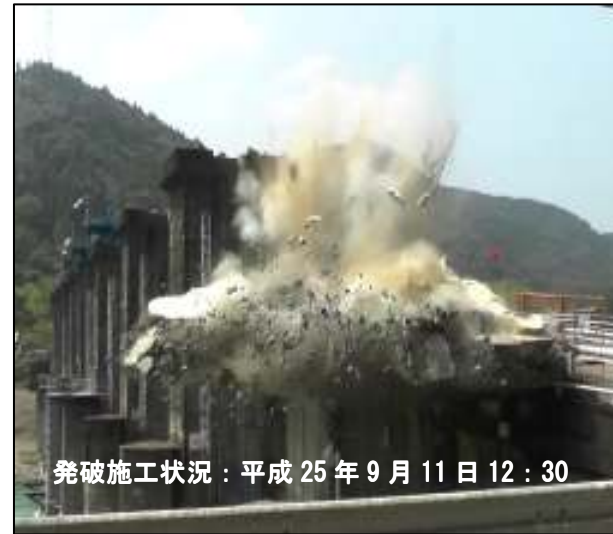
評価項目	視点	平成 25 年度の調査結果概要	評価概要
発破振動の影響	工事の影響把握 ・火薬学会規制値との照合 ・交通振動(大型車)との比較	・発破振動は、St.1 が 52dB、St.2 が 38dB であった。 ・国道を通過する大型車 10 台ピーク平均は、St.1 が 54dB、St.2 が 47dB であった。	・今回の発破振動は、 <b>St.1 が 52dB、St.2 が 38dB</b> であり、 <b>両地点ともに管理値<sup>※注</sup>75dB を大きく下回る値であった。</b> ・国道を通過する大型車 10 台ピーク平均 (47~54dB) と比較すると、St.1 及び St.2 ともに <b>大型車通過時の振動と同程度の値</b> であった。

調査地点	発破作業 (装薬量: 4kg)	大型車ピーク値 (10台平均)
	12:30	12:00~13:00
St.1 ダム堤体直上流左岸	52	54
St.2 工事用進入路の入口	38	47

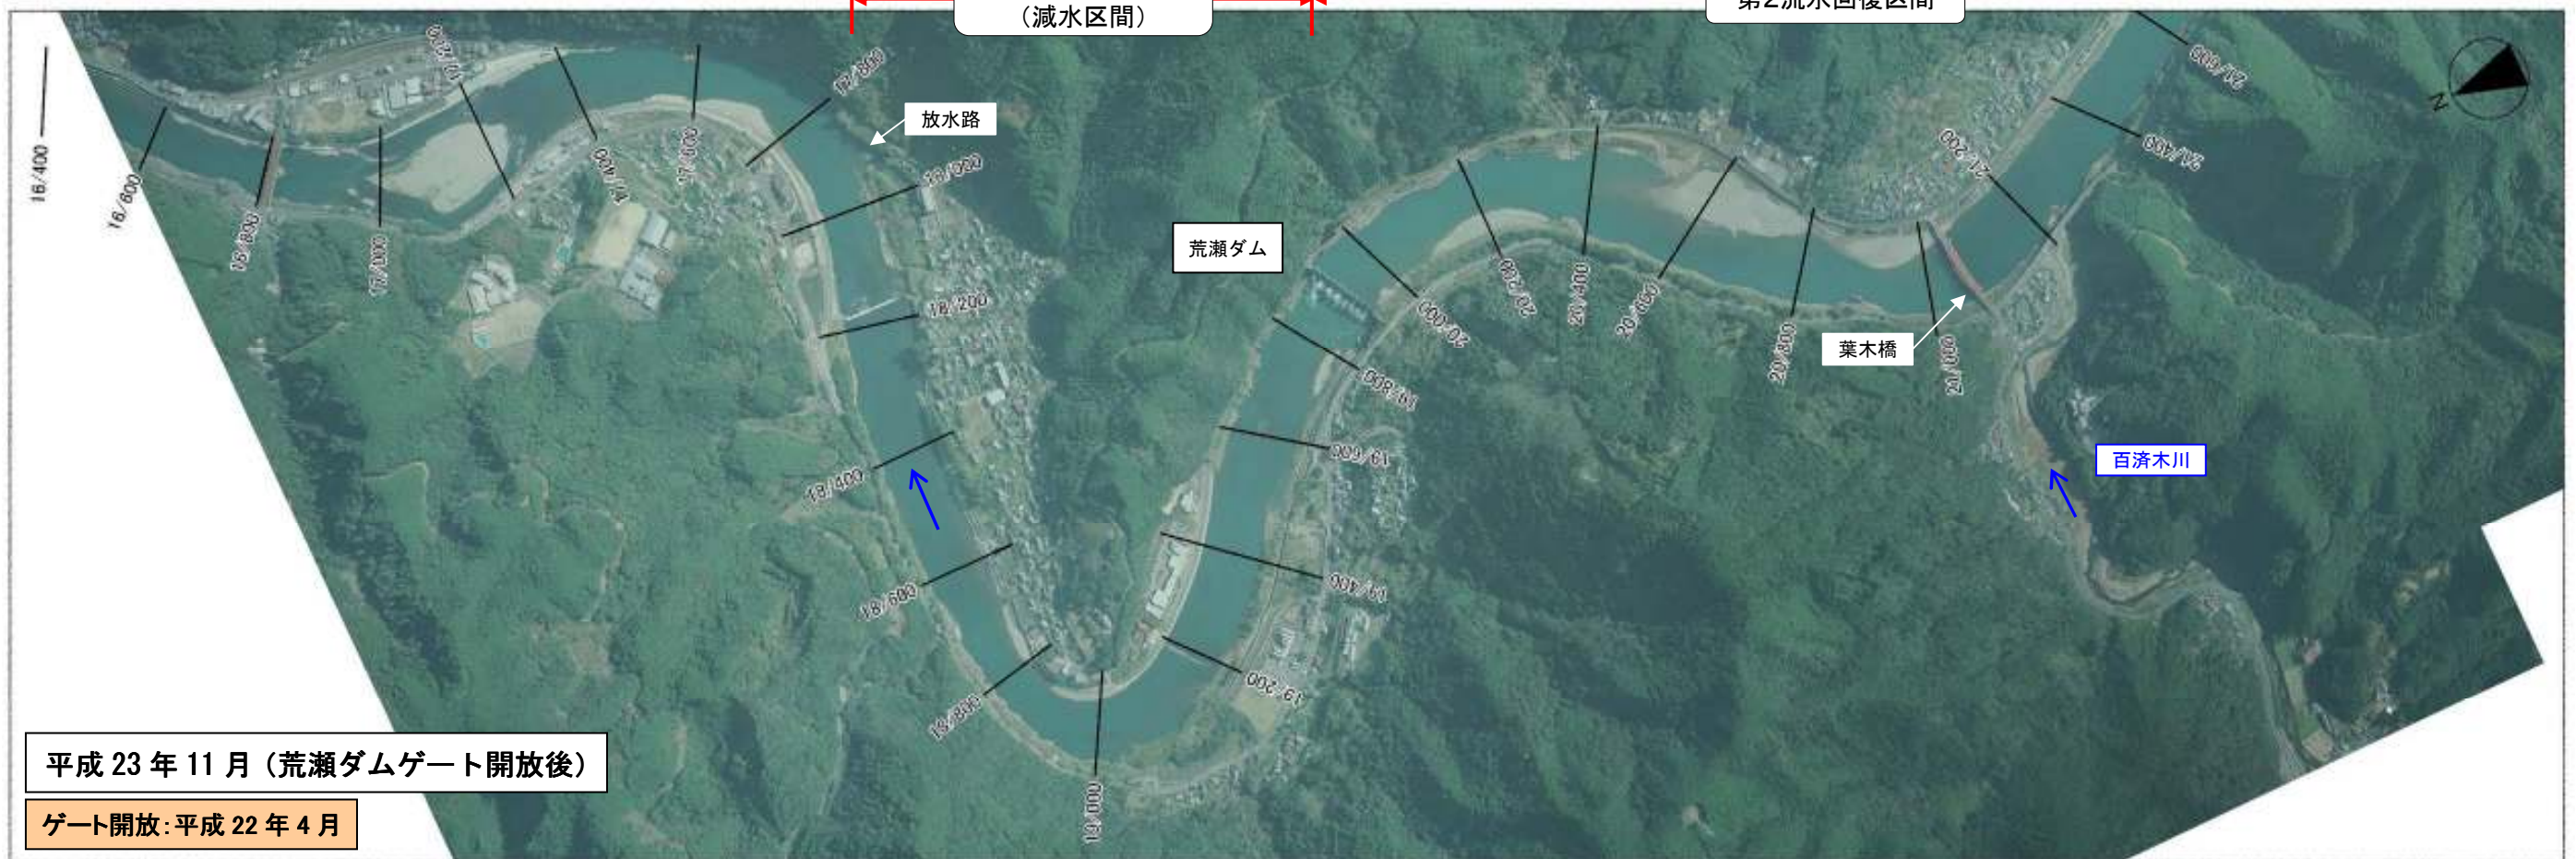
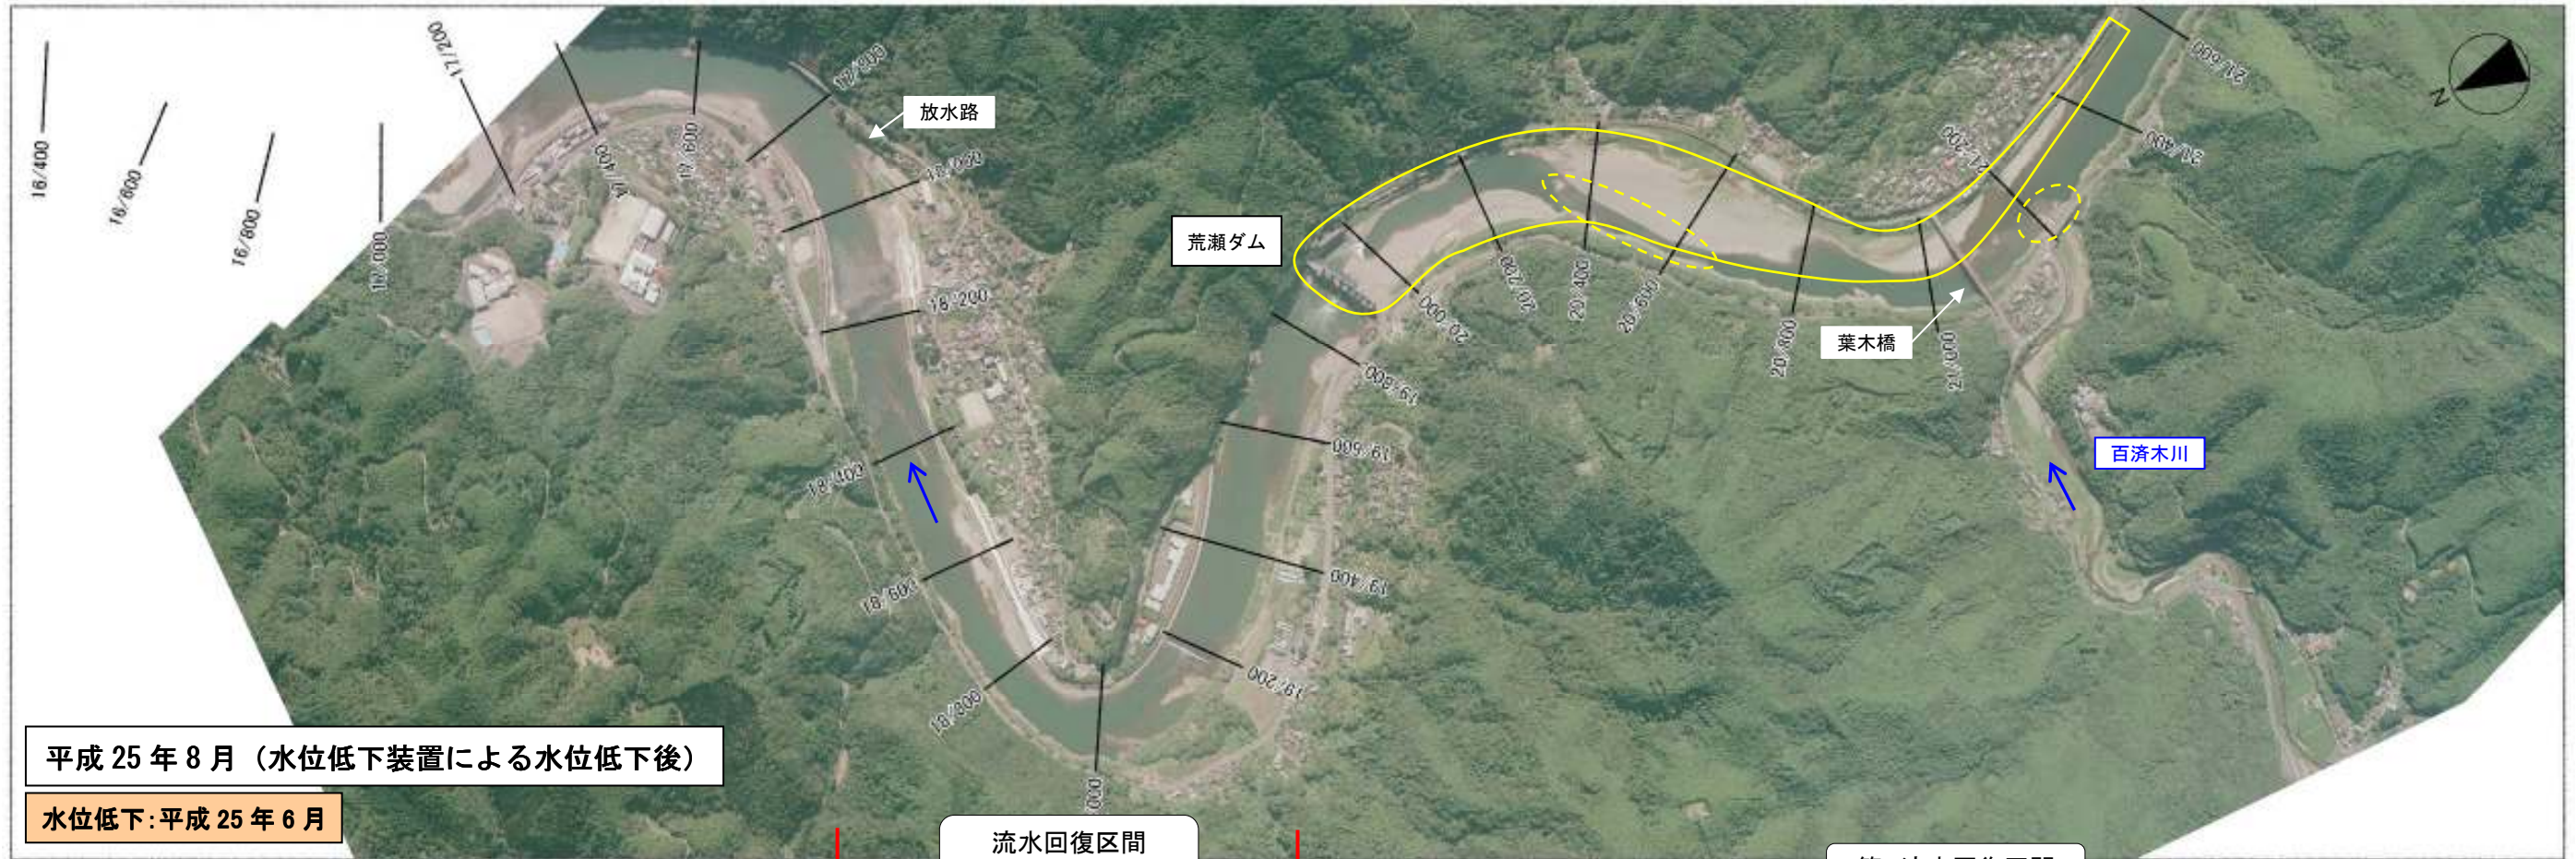
【減水区間・第2流水回復区間・百済木川湛水区間】

撮影時期は、各区間とも平成 21 年 11 月（荒瀬ダム湛水時）、平成 23 年 11 月（荒瀬ダムゲート開放時）、平成 25 年 8 月（水位低下装置による水位低下後）及び昭和 23 年（荒瀬ダム建設前）である。

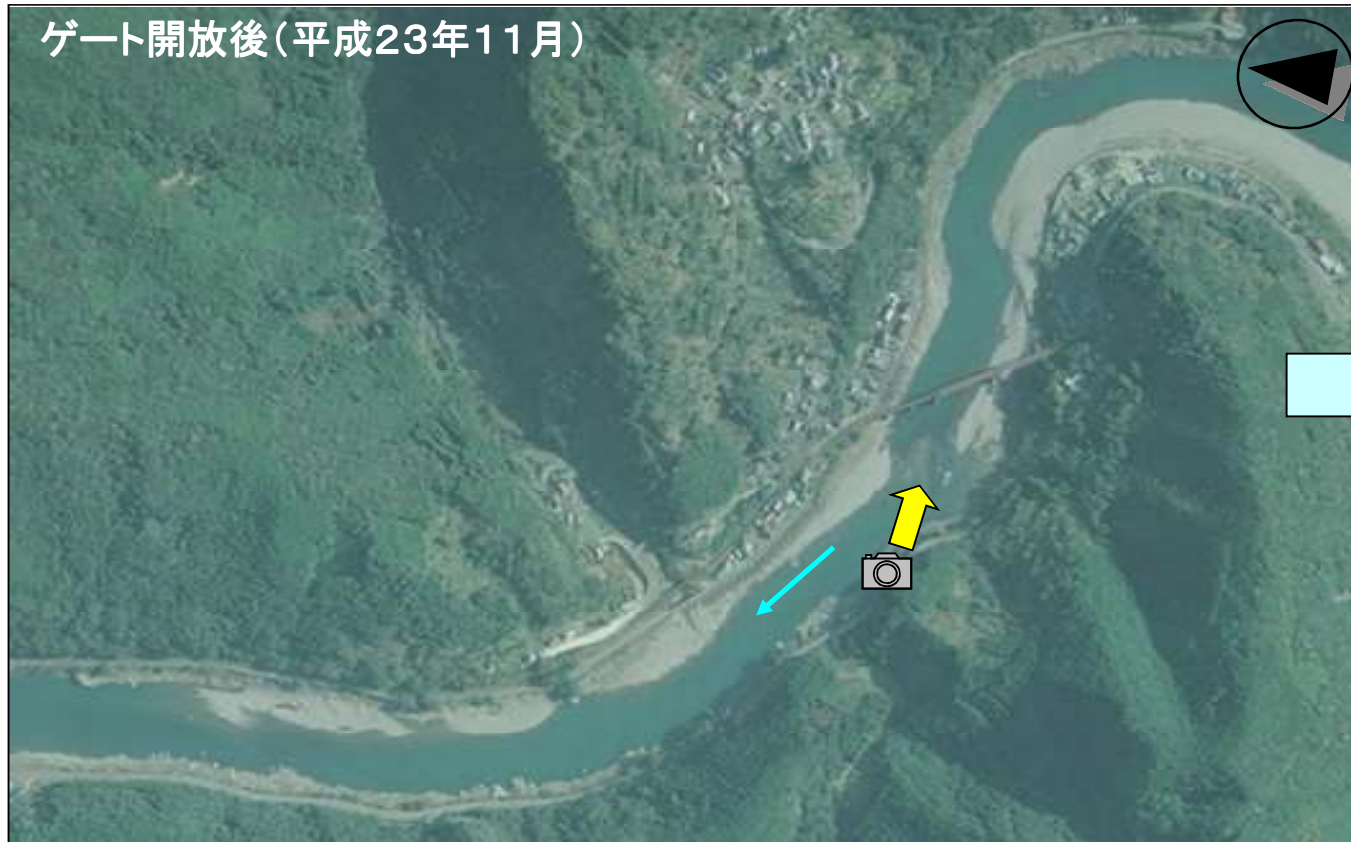
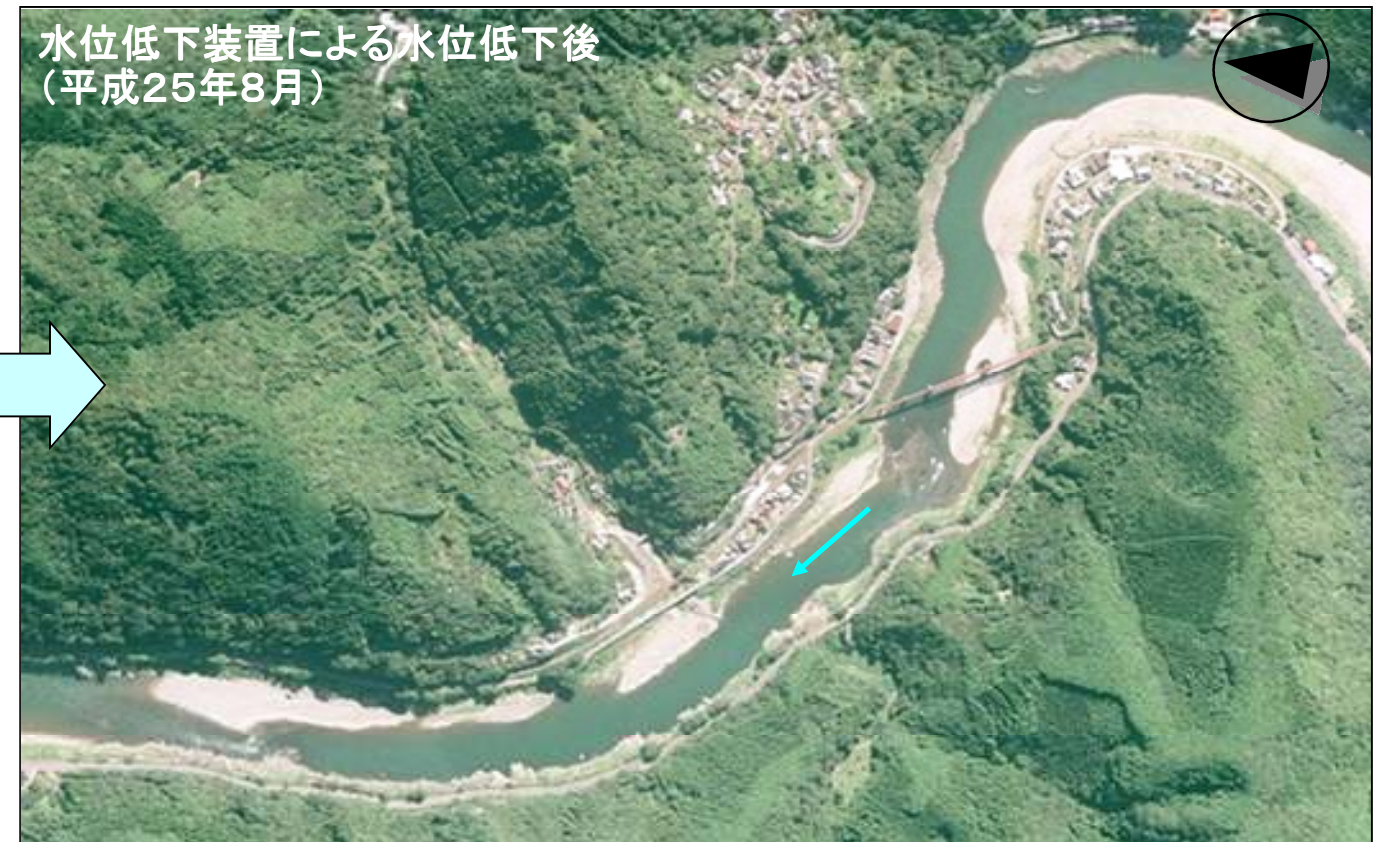
# 鎌瀬

ゲート開放後(平成23年11月)

水位低下装置による水位低下後(平成25年8月)

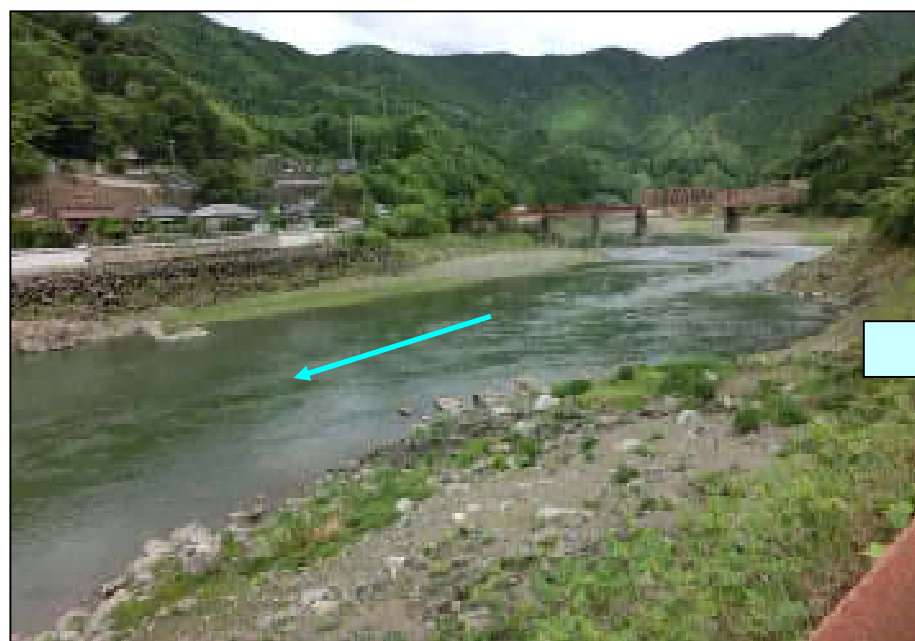
ゲート開放後(平成25年6月10日)

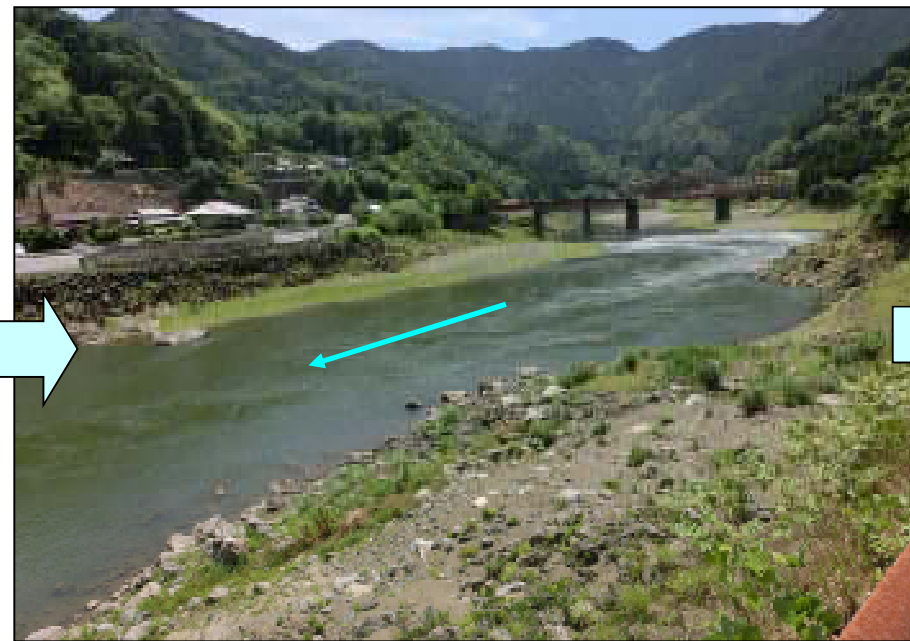
水位低下完了直後(平成25年6月17日)

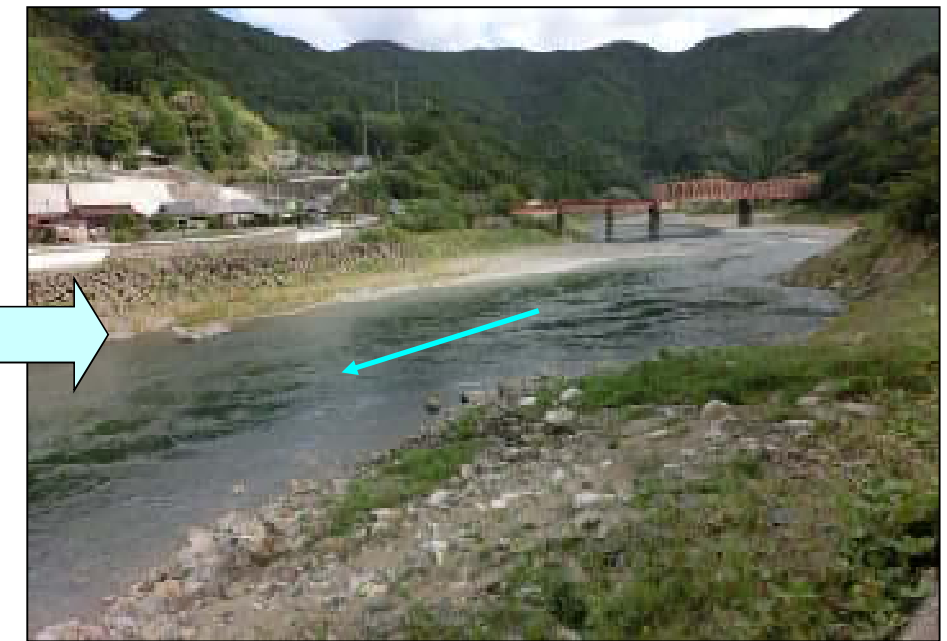
現在(平成25年10月16日)

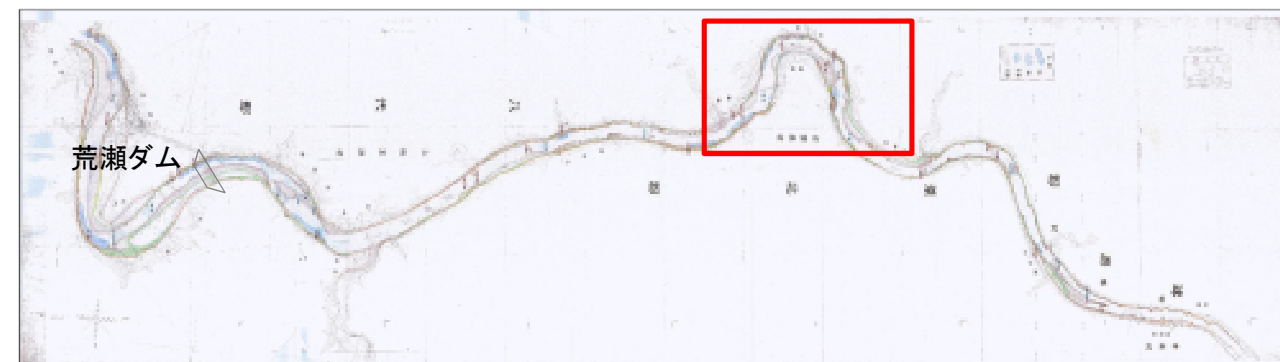
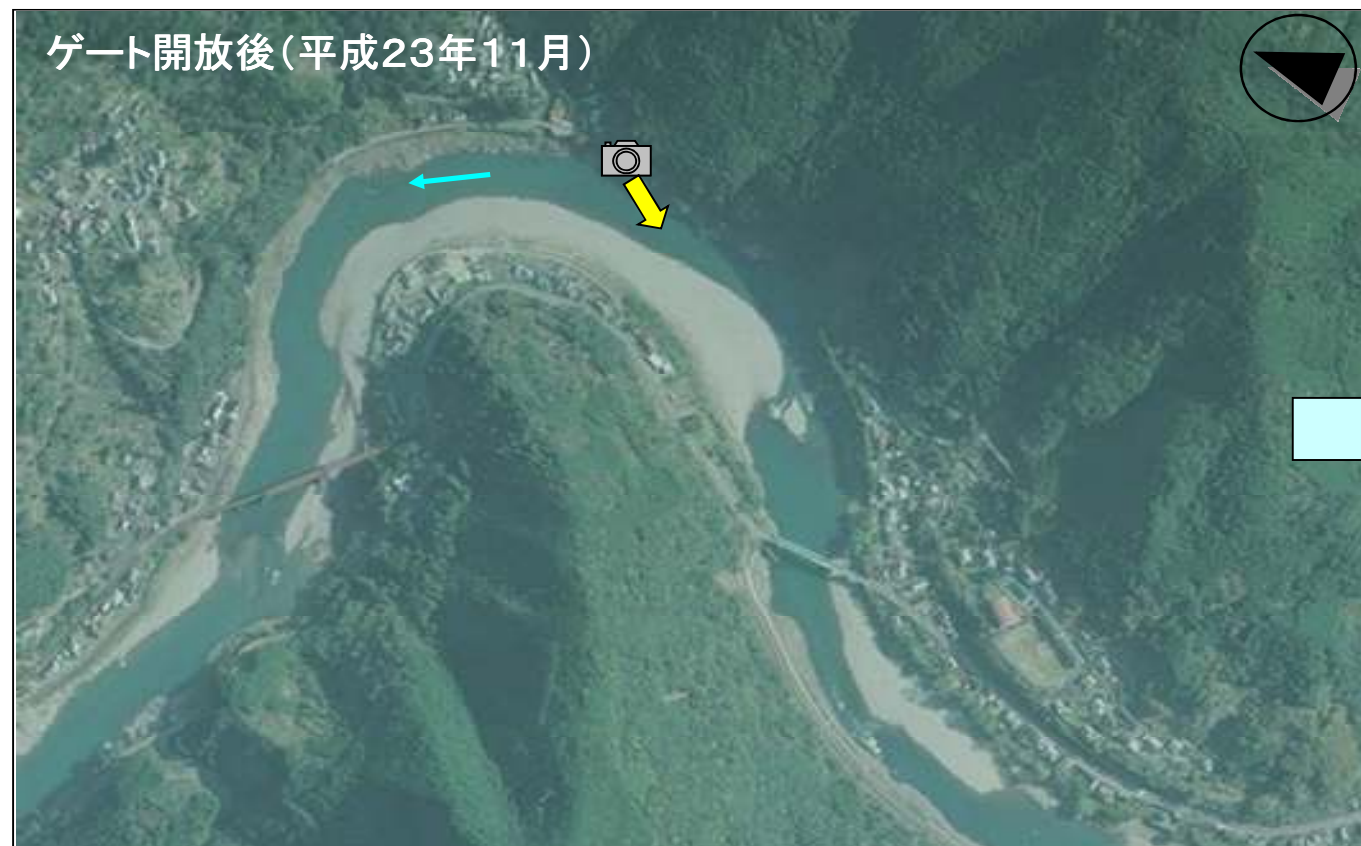
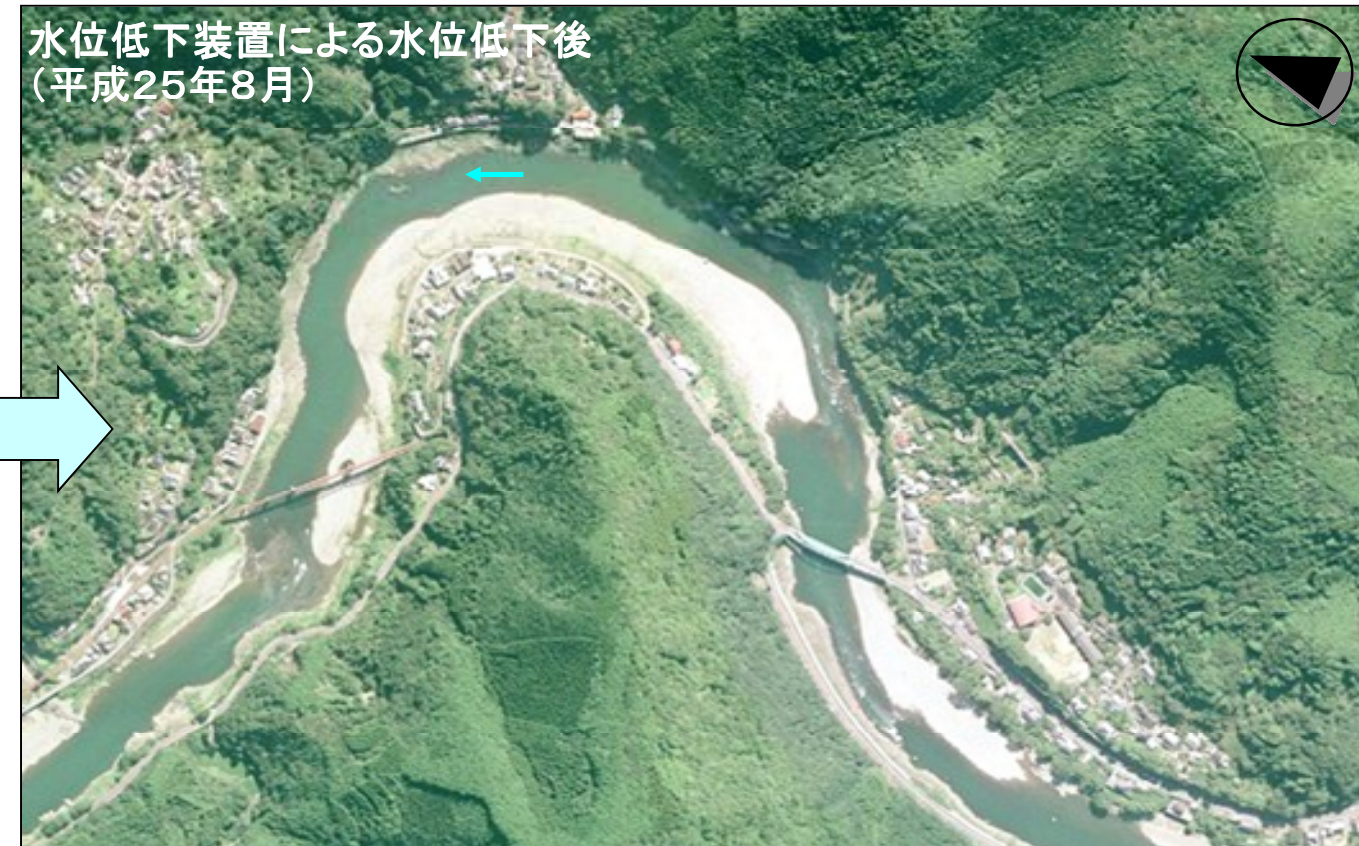
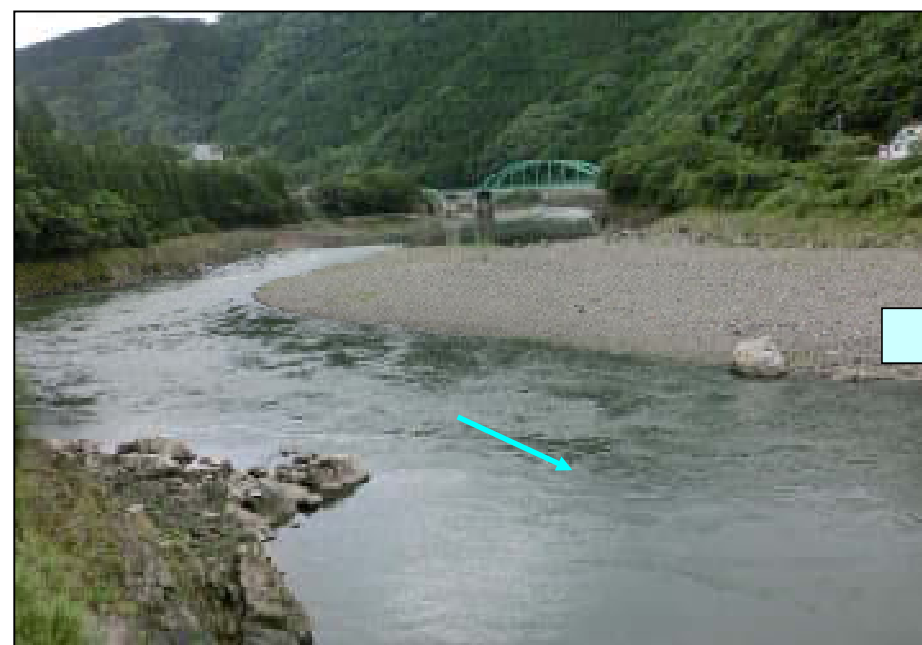
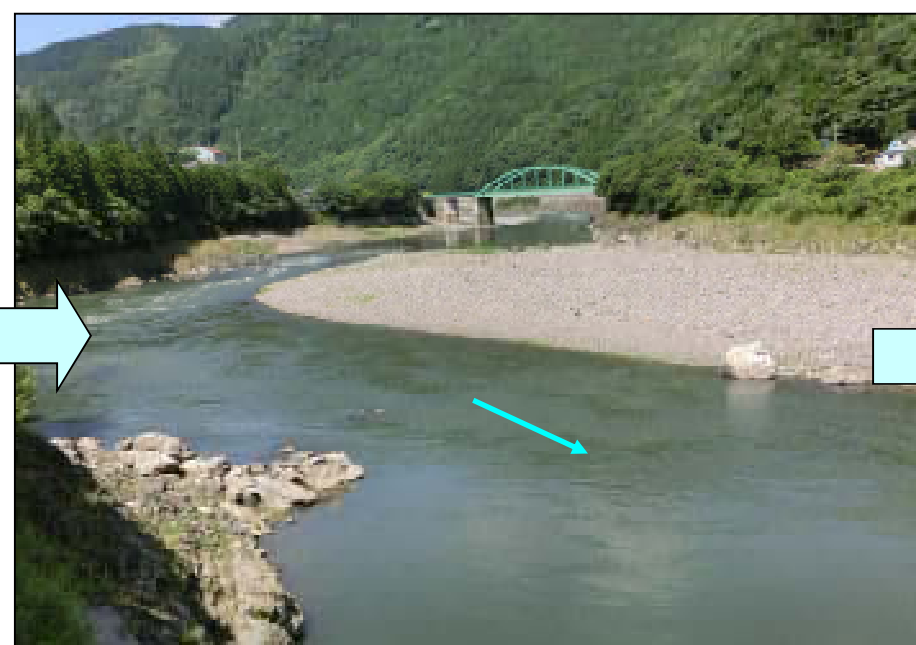
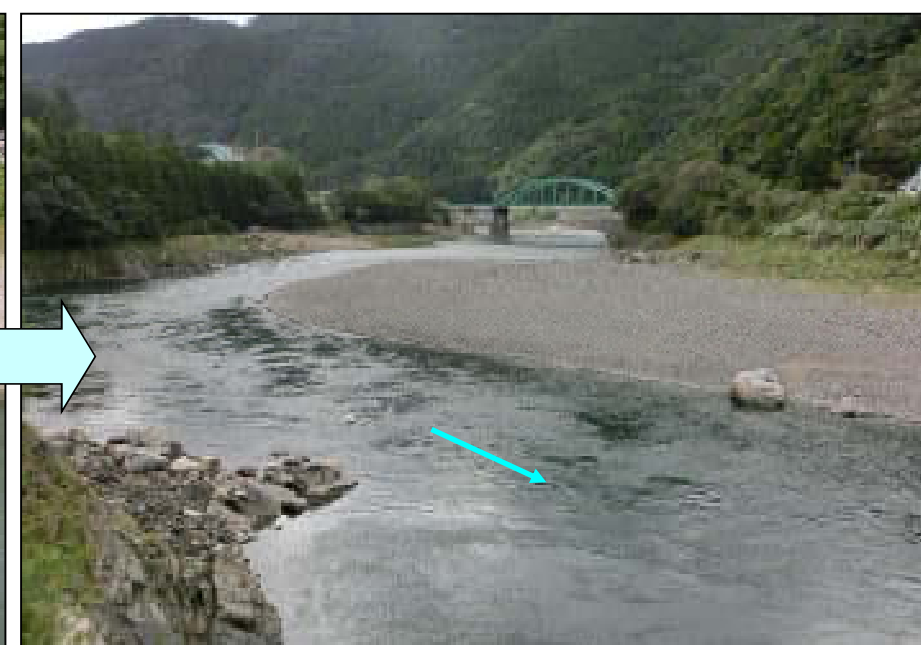
# 藤ノ瀬

ゲート開放後(平成25年6月10日)

水位低下完了直後(平成25年6月17日)

- 1) 航空写真、定点写真による比較
