第2節 環境モニタリング調査結果

2.1 基礎項目

2.1.1 濁度（常時観測）

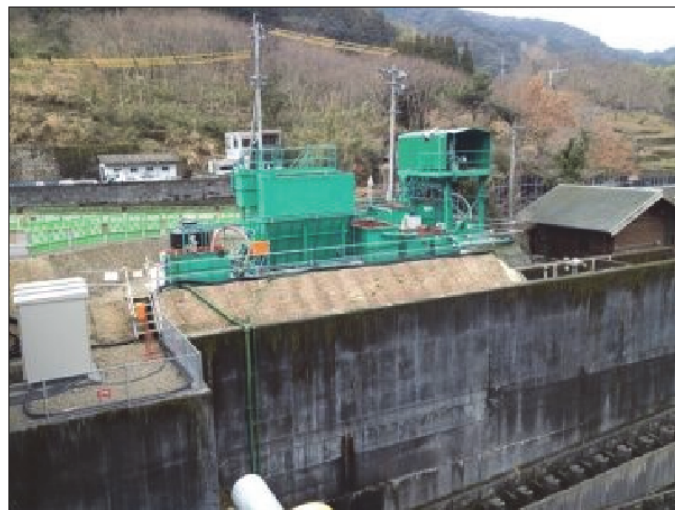
写真- 2.1 濁水処理設備の設置状況

工事期間中の濁水対策として、濁水処理設備及び汚濁防止膜を設置した。

写真- 2.1 に濁水処理設備の設置状況、写真- 2.2 に汚濁防止膜の設置状況を示す。

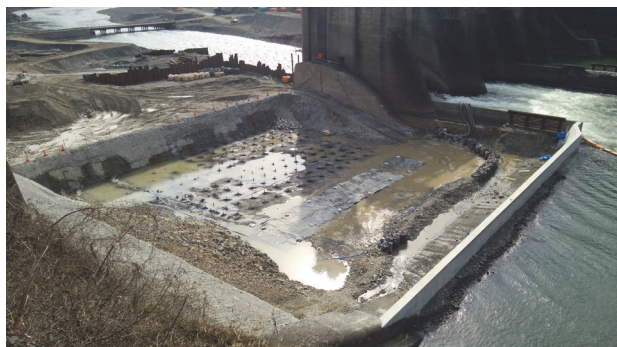
写真- 2.3 下流締切擁壁設置状況

みお筋部の発破においては、濁水が下流に流れないように下流締切擁壁を施工し、岩盤まで発破を行った。

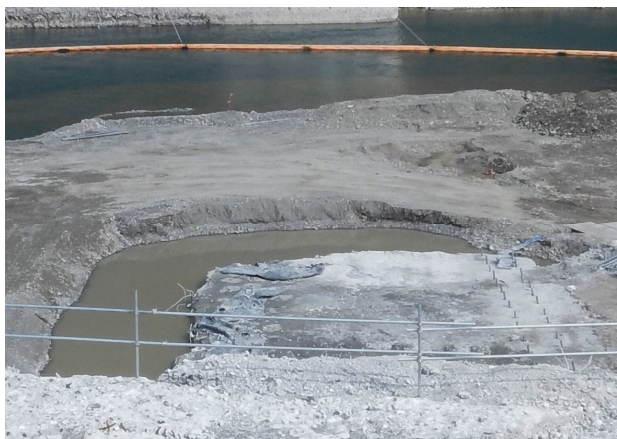
写真- 2.5 盛土設置状況

左岸越流部の発破においては、濁水が下流に流れないように盛土を行い、岩盤まで発破を行った。

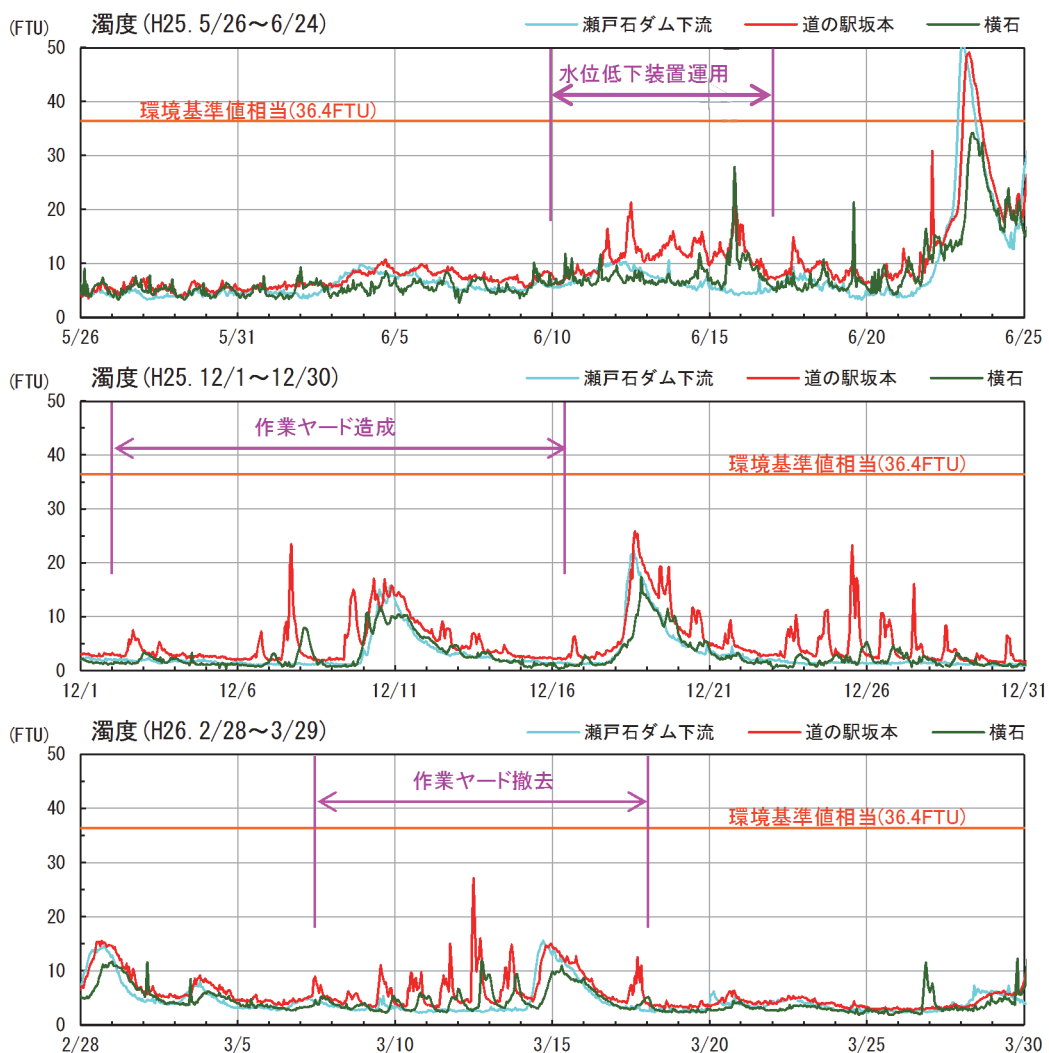
図- 2.2 濁度の時系列変化(水位低下設備運用時、H25 年度、常時観測結果)

平成 25 年度は、水位低下装置の運用により 6/10～6/17 に水位低下操作を実施し、荒瀬ダムの貯水水位を低下することによりダム上流の流水状態が回復した。

水位低下操作中は、ダム直下流の道の駅坂本の濁度が瀬戸石ダムより高く、工事の影響が示唆されている。

しかしながら、濁水対策の実施により道の駅坂本の濁度は環境基準値(SS 25mg/L の濁度換算値 36.4FTU)以下となっている。

また、ダム本体撤去工事に伴う作業ヤード造成・撤去時についても、道の駅坂本の濁度が若干高くなる傾向があるが、環境基準値を下回っている。

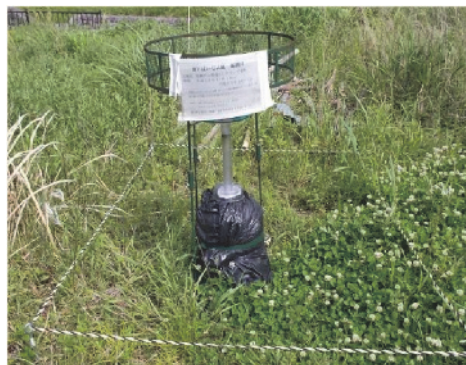
写真- 2.7 粉塵の測定状況

撤去工事中に発生する粉塵を降下ばいじん量として観測し、工事実施前と実施中の比較や、参考基準（「面整備事業環境影響評価マニュアル」 $10\text{t}/\text{km}^2/\text{月}$ ）の達成状況の確認を行った。調査実施位置を図- 2.6 に、粉塵の測定状況を写真- 2.7 に示す。

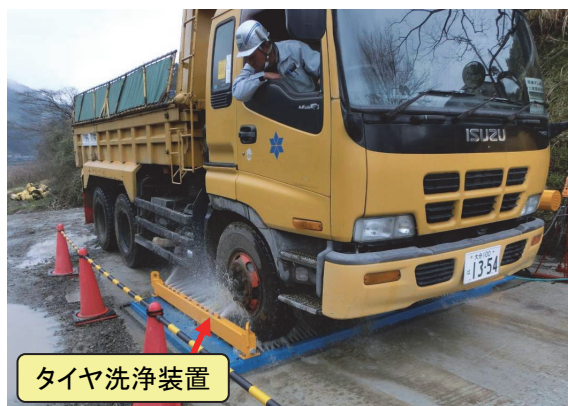
写真- 2.8 タイヤ清掃装置の設置状況

工事期間中の大気汚染対策として、タイヤ清掃装置を設置した。
写真- 2.8 にタイヤ清掃装置の設置状況を示す。

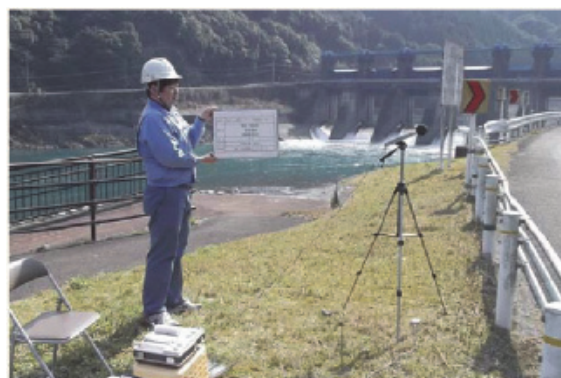
写真- 2.9 騒音・振動の測定

建設機械、工事車両などから発生する騒音や振動を工事箇所周辺で観測するために、騒音・振動の測定を行った。

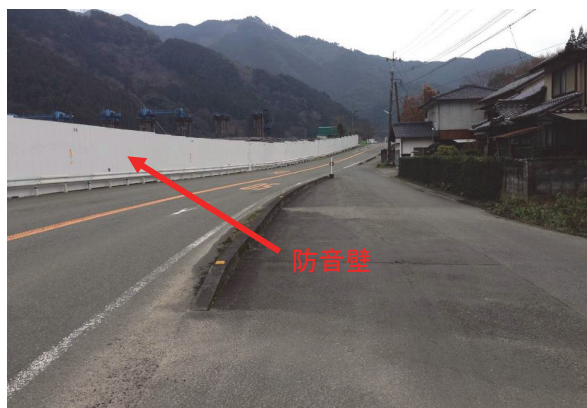
写真- 2.10 防音壁設置状況

工事期間中の騒音・振動対策として、防音壁を設置した。

写真- 2.10 に防音壁の設置状況を示す。

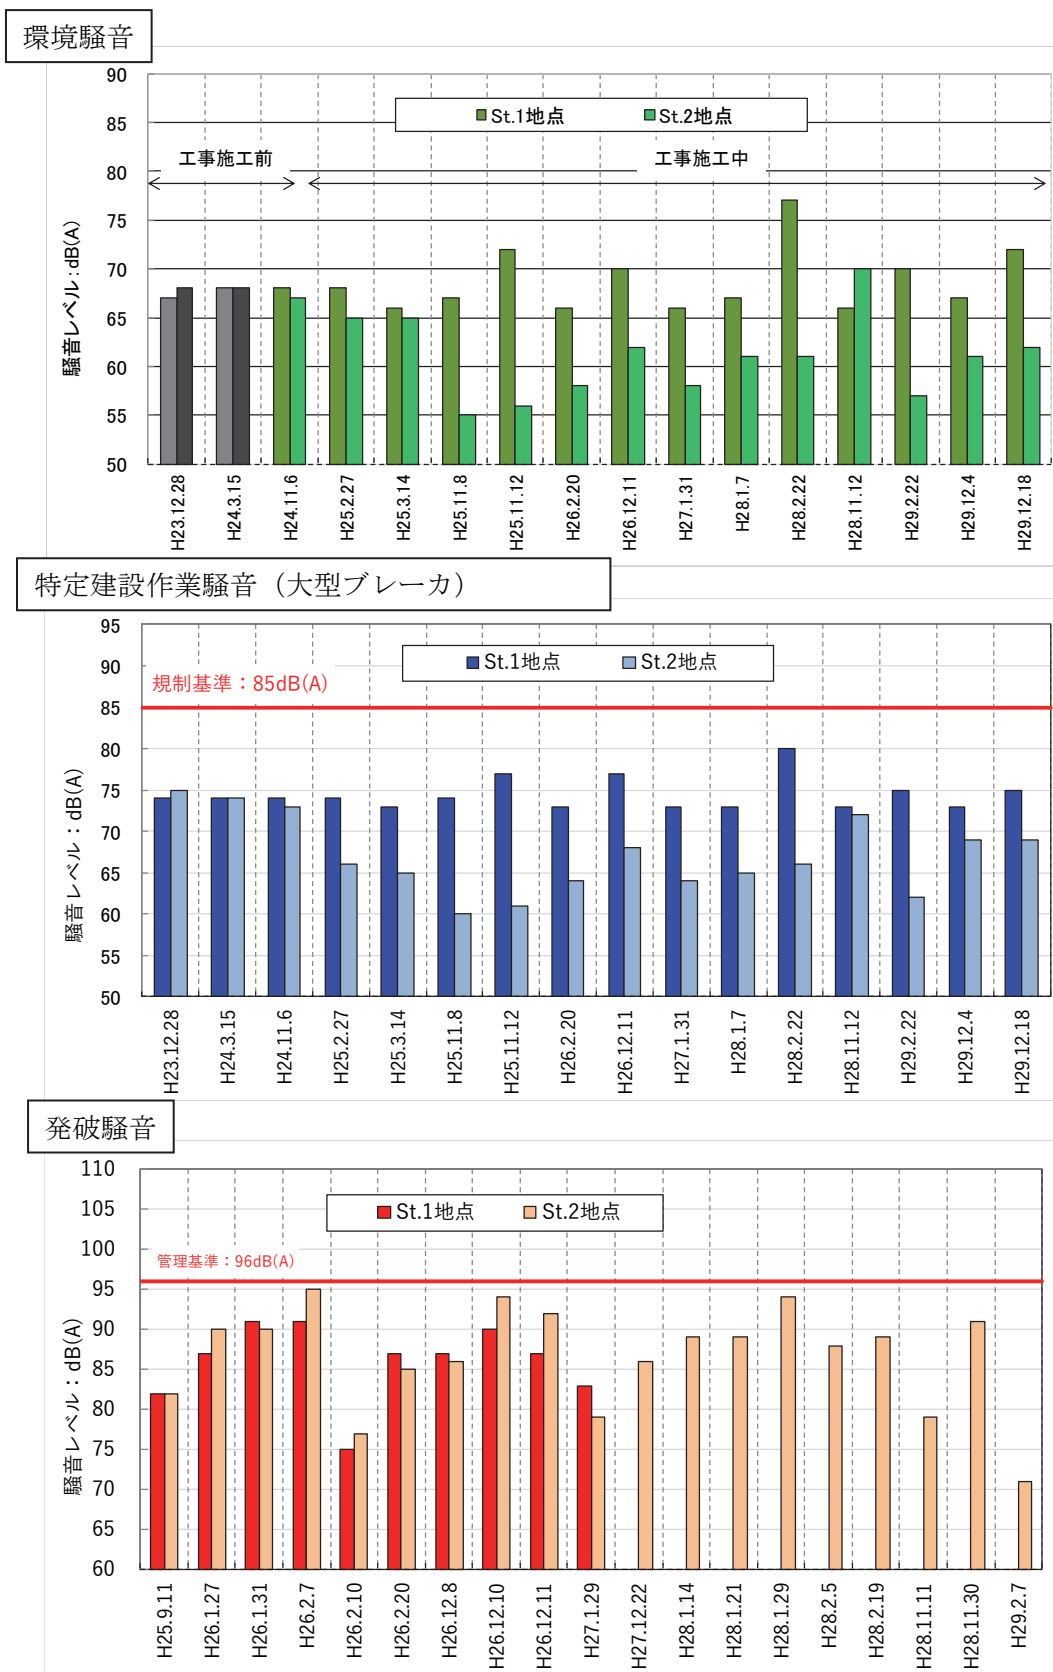
図- 2.9 騒音調査結果（環境騒音、特定建設作業騒音、発破騒音）

騒音・振動の調査結果はいずれも、特定建設作業時（大型ブレーカ）、発破時共にすべて基準値を下回る値であった。

※平成 27 年度以降の発破に関して、St.1 地点が発破箇所から 100m 範囲内にあり、作業員を含めた周辺住民等は避難することとなっているため、St.2 地点のみ調査を行った。

騒音・振動の調査結果を図- 2.9 及び図- 2.10 に示す。

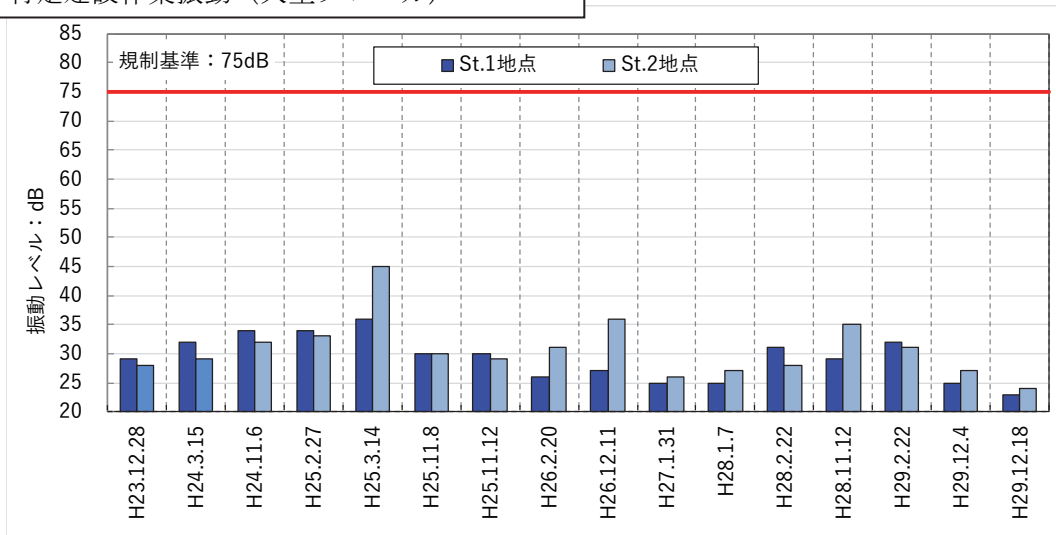
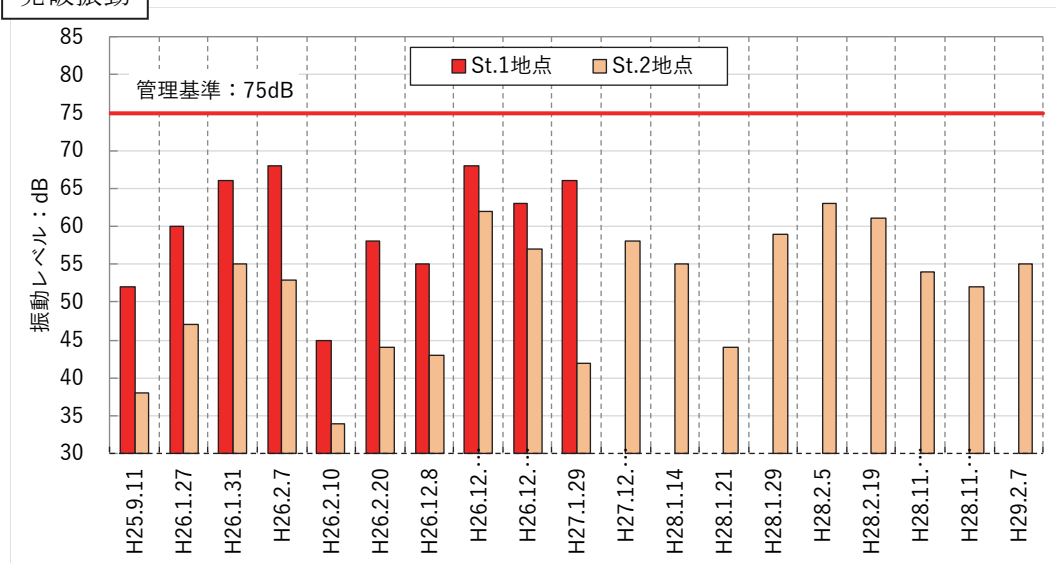
図- 2.10 振動調査結果（環境騒音、特定建設作業騒音、発破騒音）

環境振動

特定建設作業振動（大型ブレーカ）

発破振動

※平成 27 年度以降の発破に関して、St.1 地点が発破箇所から 100m 範囲内にあり、作業員を含めた周辺住民等は避難することとなっているため、St.2 地点のみ調査を行った。
