5) 底質（粒度組成）

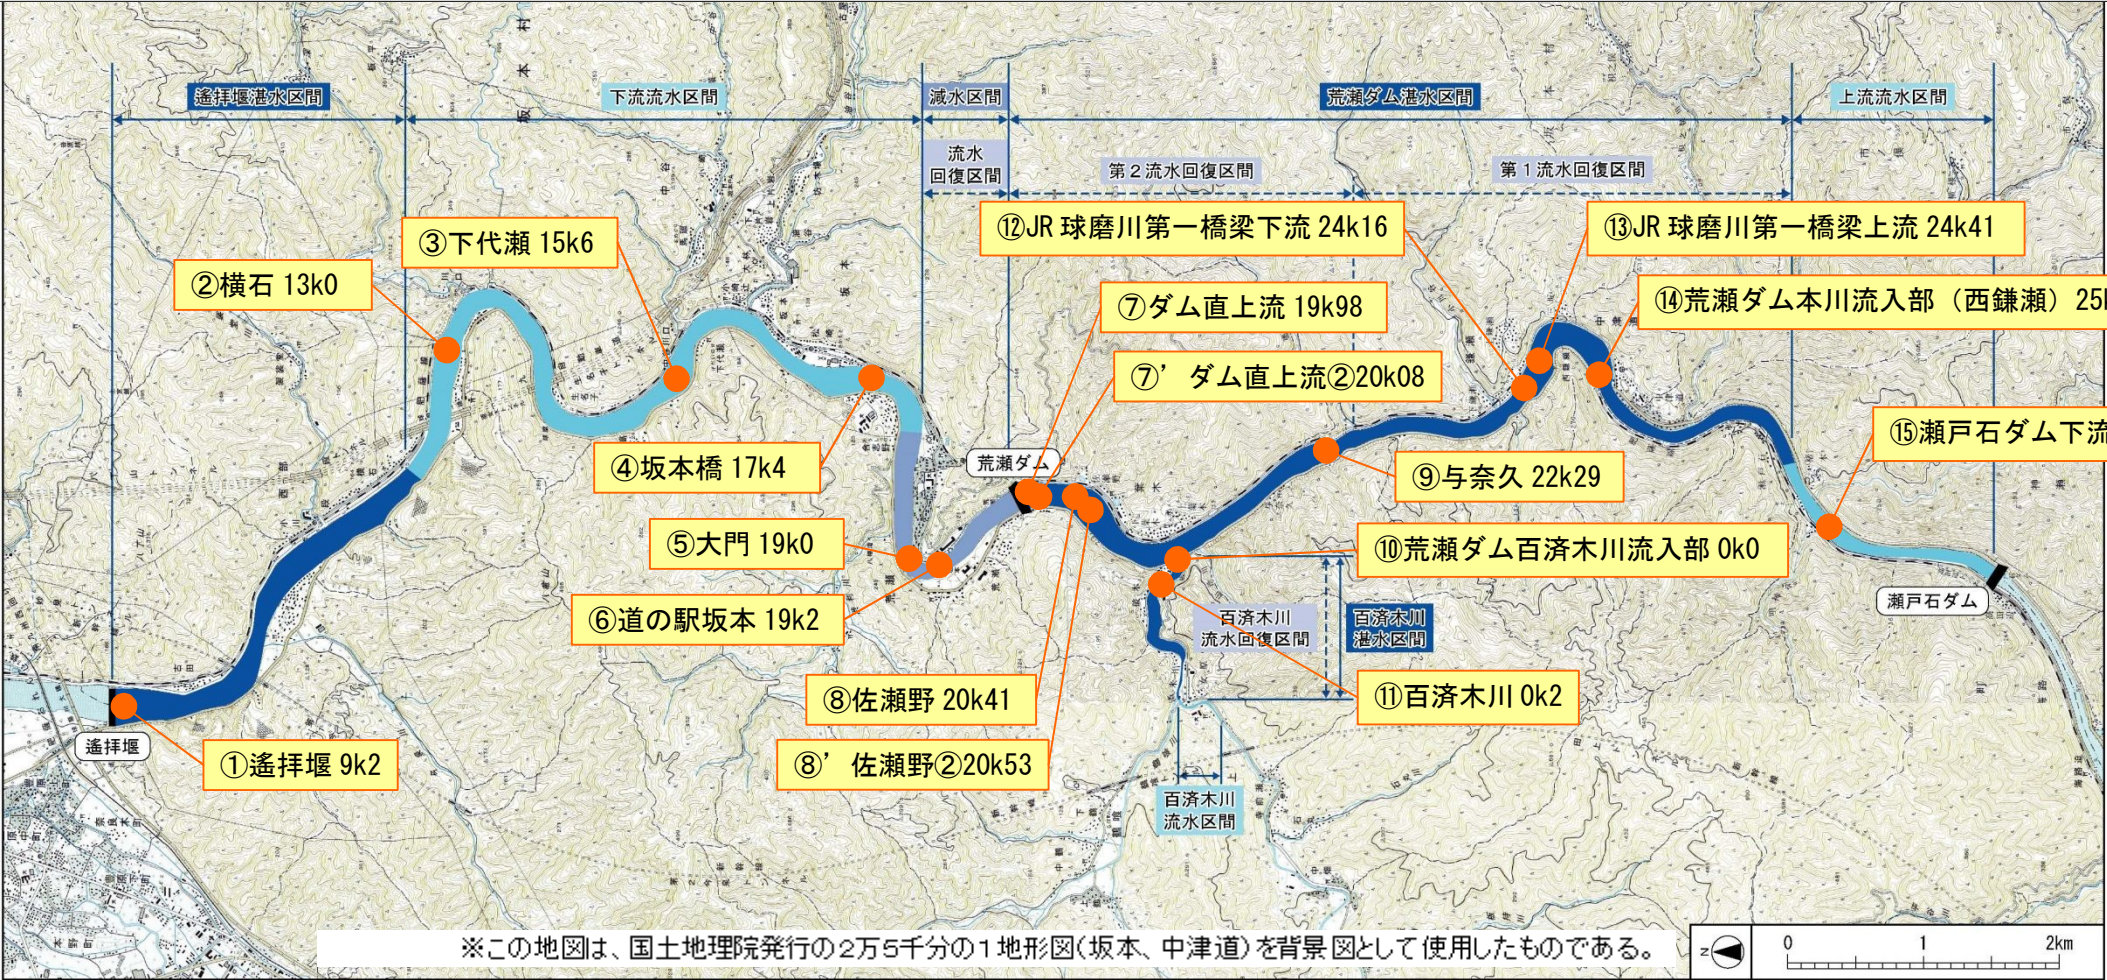
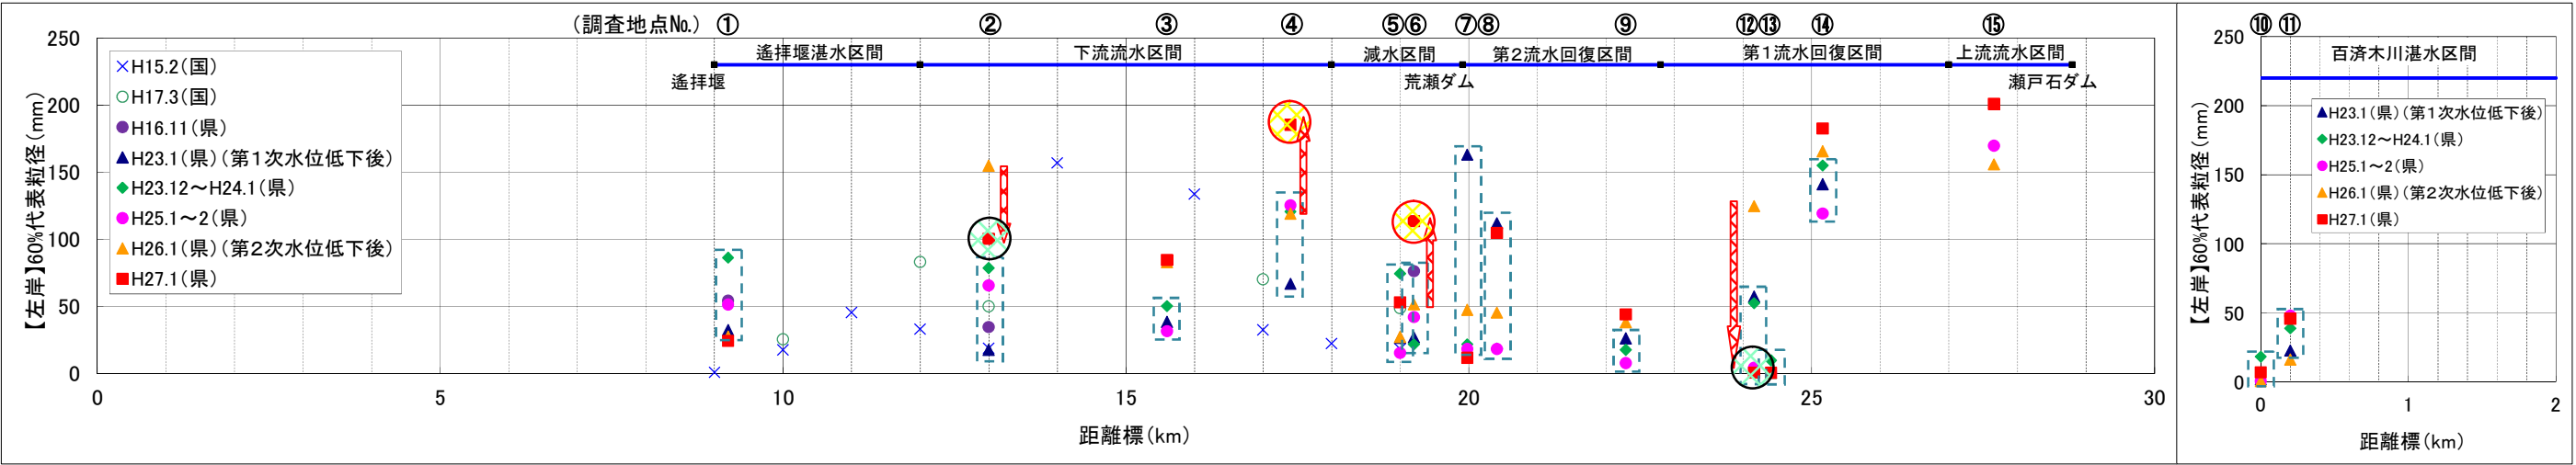
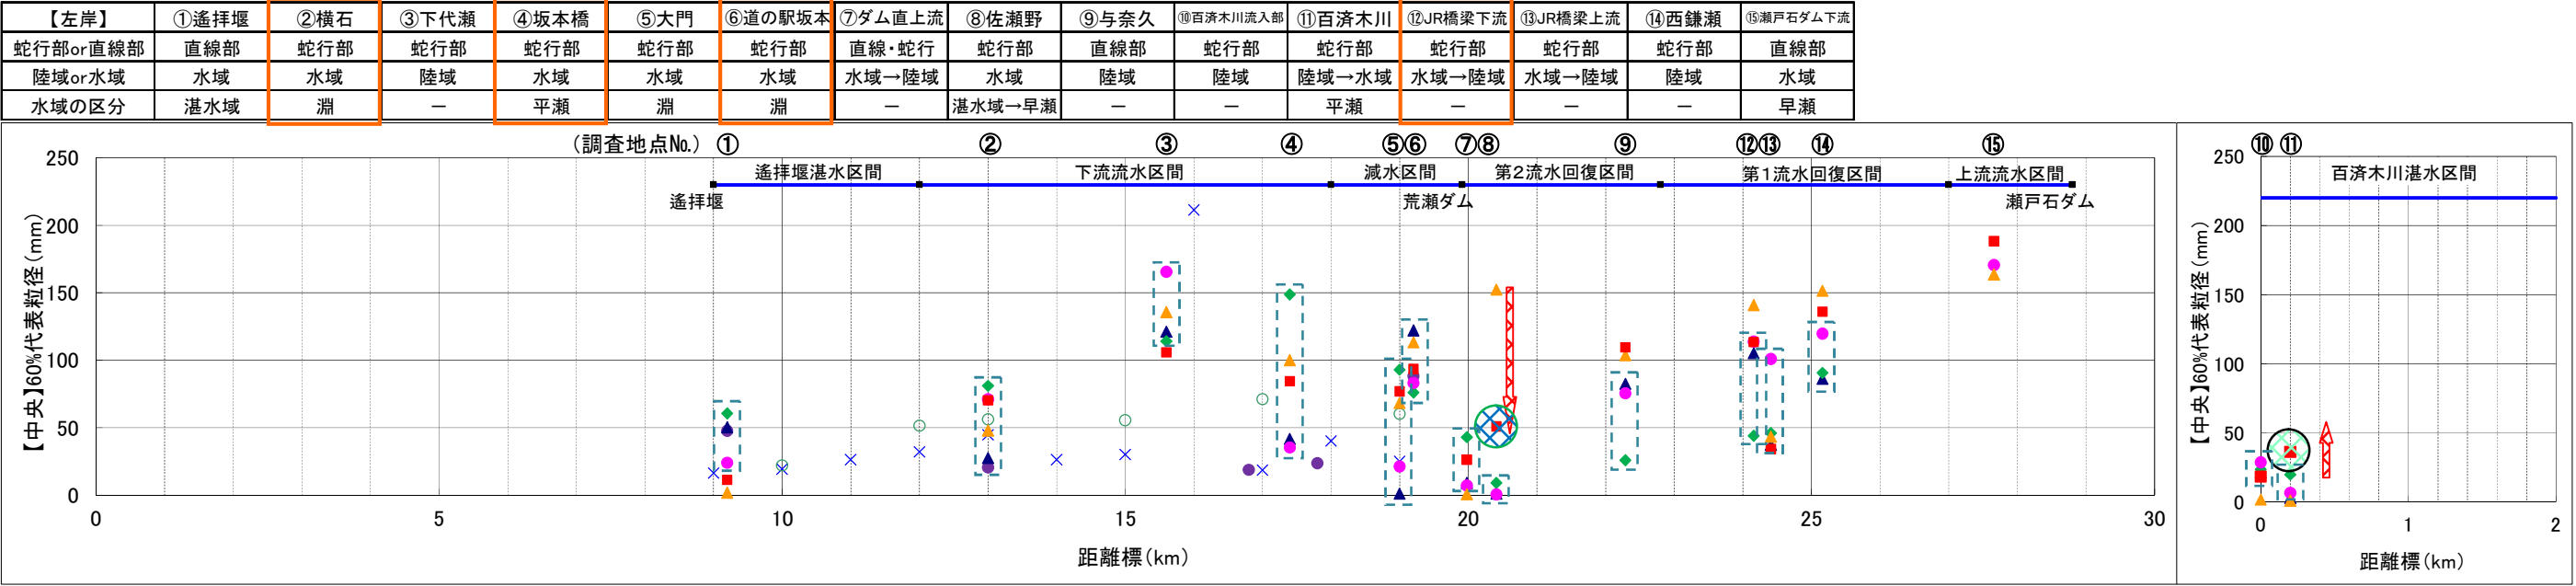
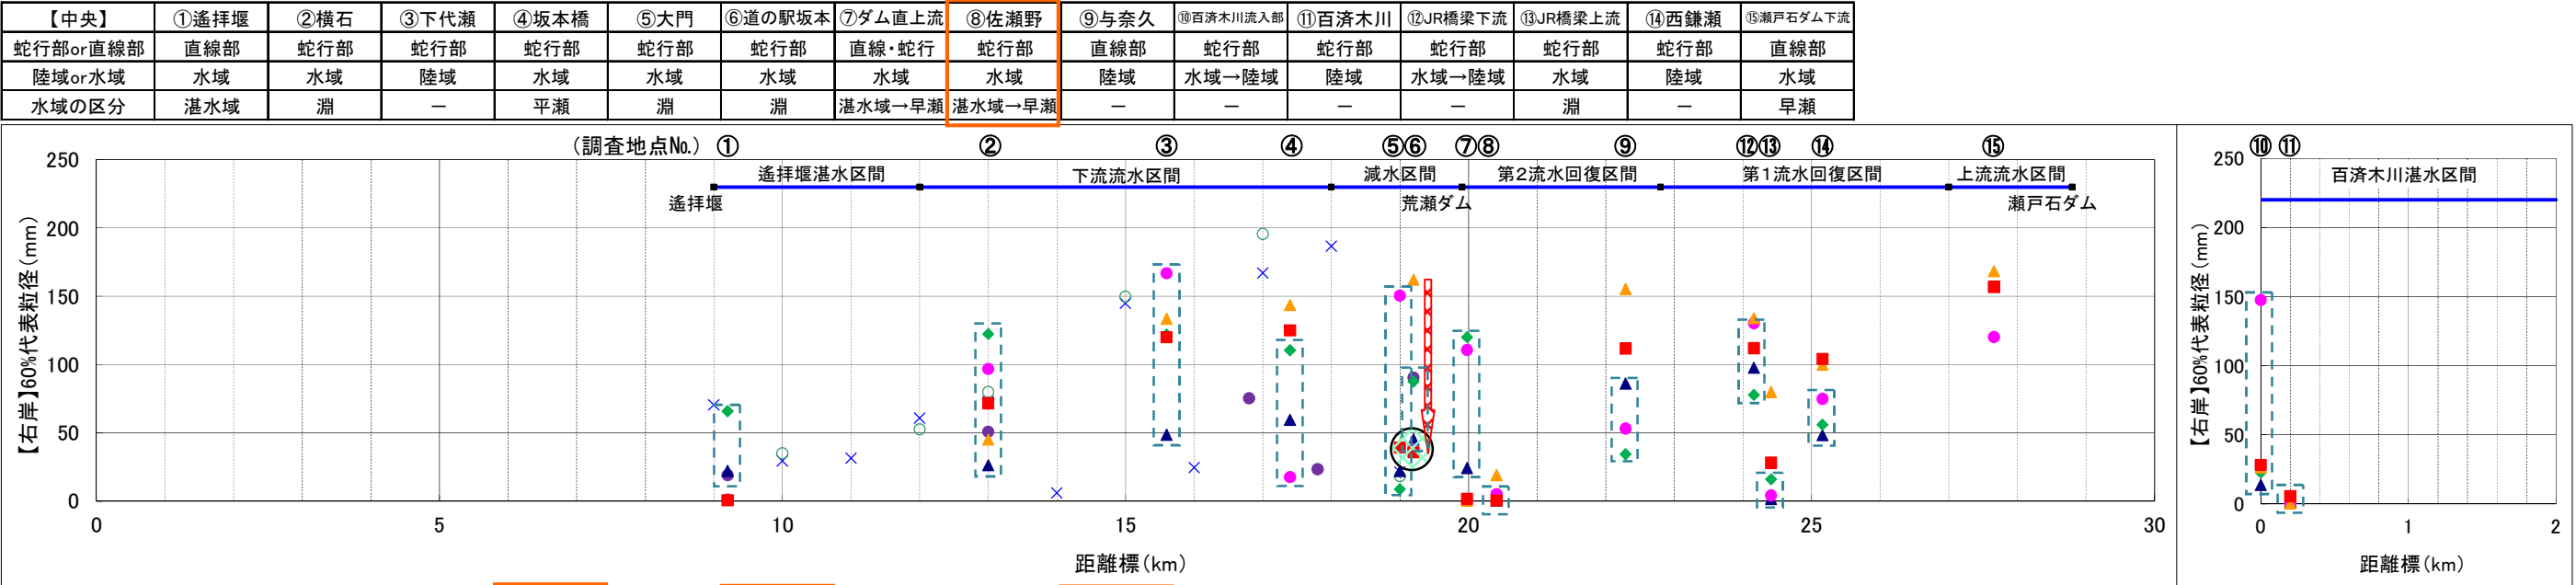
60%代表粒径の分布状況

| 評価項目 | 視点 | 平成 26 年度の調査結果概要 |
|---|---|---|
| 粒径の変化状況 | 60%粒径の変化状況 | <ul style="list-style-type: none"><li>・横断平均について、第 2 次水位低下前の変動幅と比較すると、荒瀬ダム上流(第 1 及び第 2 流水回復区間)において、変動幅を超過する地点が多い(粗粒化の傾向)。荒瀬ダム下流は、変動幅内にほぼ収まっている。</li><li>・箇所別に見ると、遙拝堰湛水区間及び下流流水区間は、変動幅内にほぼ収まっている。ただし、②左岸及び④の左右岸は超過しているが、蛇行部であるため元来変動が大きい可能性がある。</li><li>・減水区間の⑥は淵を形成する大きな蛇行部であるが、外岸側(左岸)で粗粒化(H25～26 年度)、内岸側(右岸)で細粒化(H26 年度)の傾向が見られる。</li><li>・ダム上流では、湛水域から早瀬に変化した⑧中央及び⑨右岸で、H25 年度に粗粒化した後、H26 年度に細粒化している。⑫左岸(蛇行部の内岸側)では前年度と比較して細粒化の傾向が見られるが、出水及び河川工事の影響が考えられる。</li></ul> |
