参考資料\_\_ 景観①（西鎌瀬付近における景観の状況）

図 2-2-49 調査地点の位置図 (河道内の変化の確認)

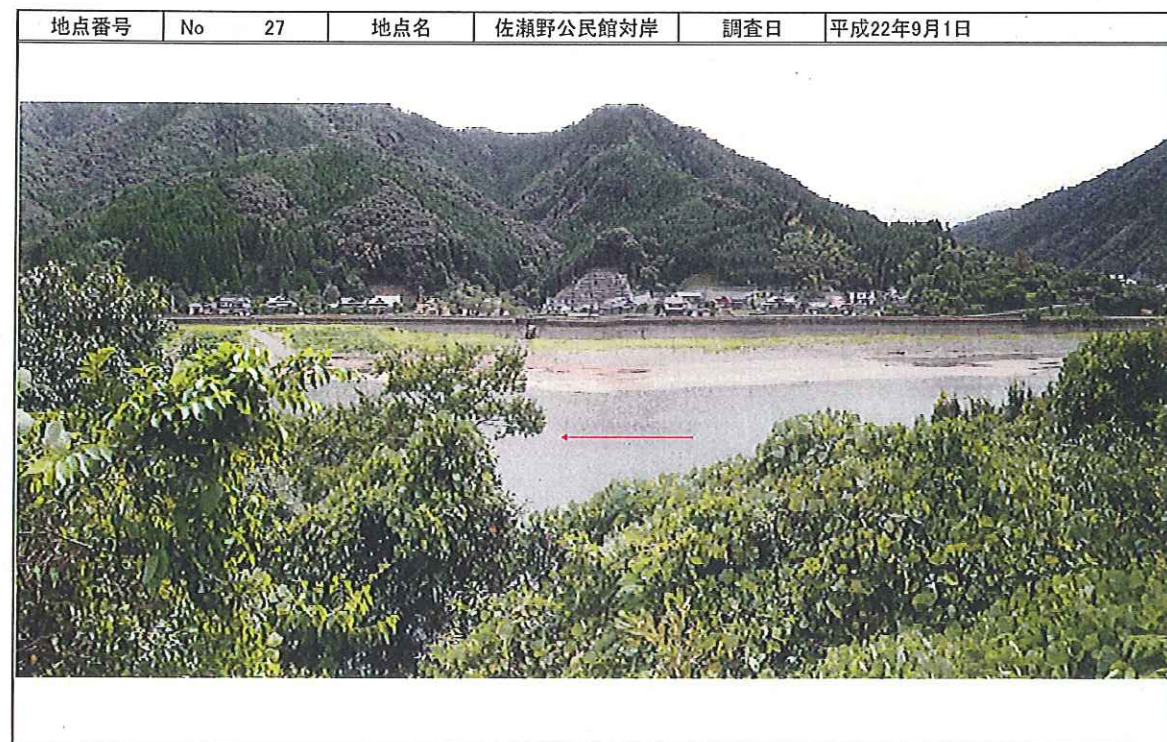
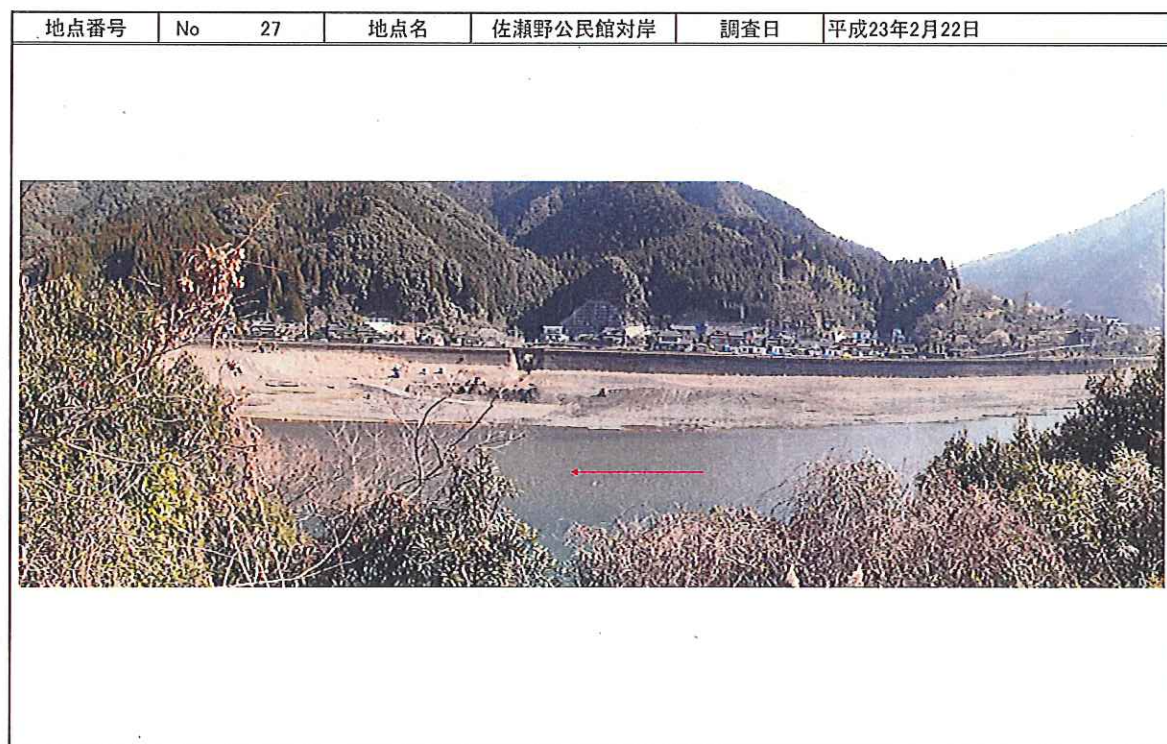
図 2-2-78 佐瀬野公民館対岸における河道内の変化

- ・第2流水回復区間に位置する。
- ・右岸側にて堆積土砂の除去工事による変化が見られた。

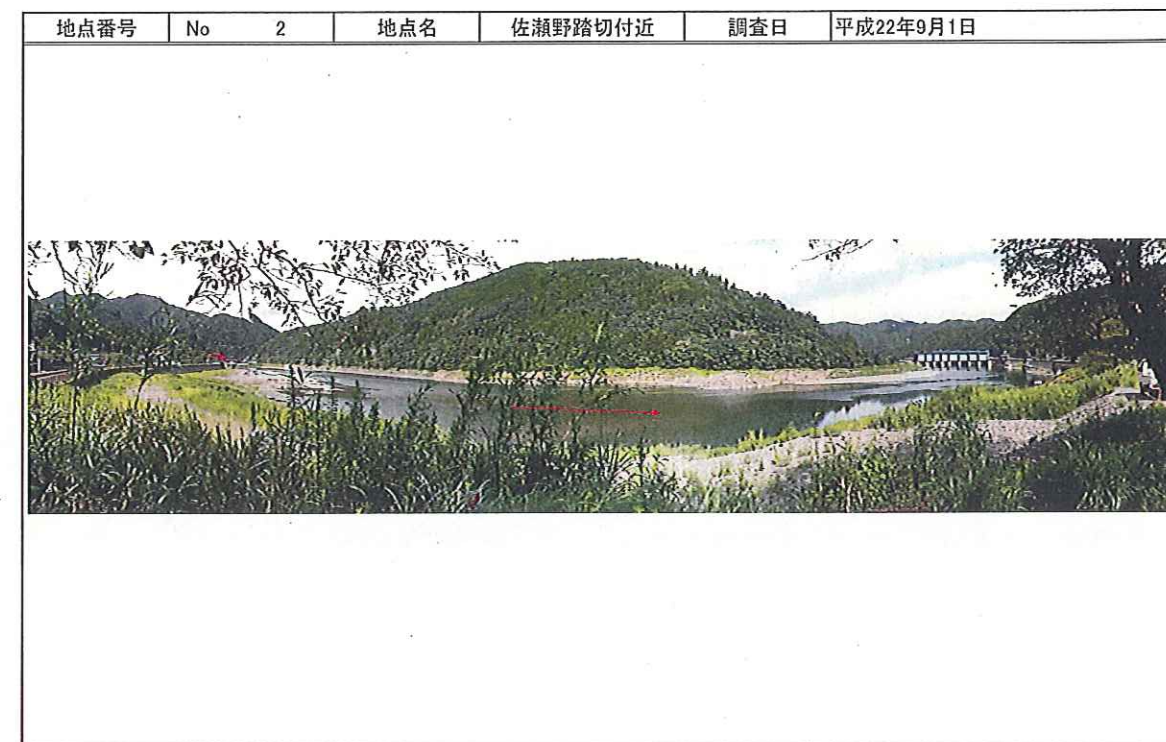
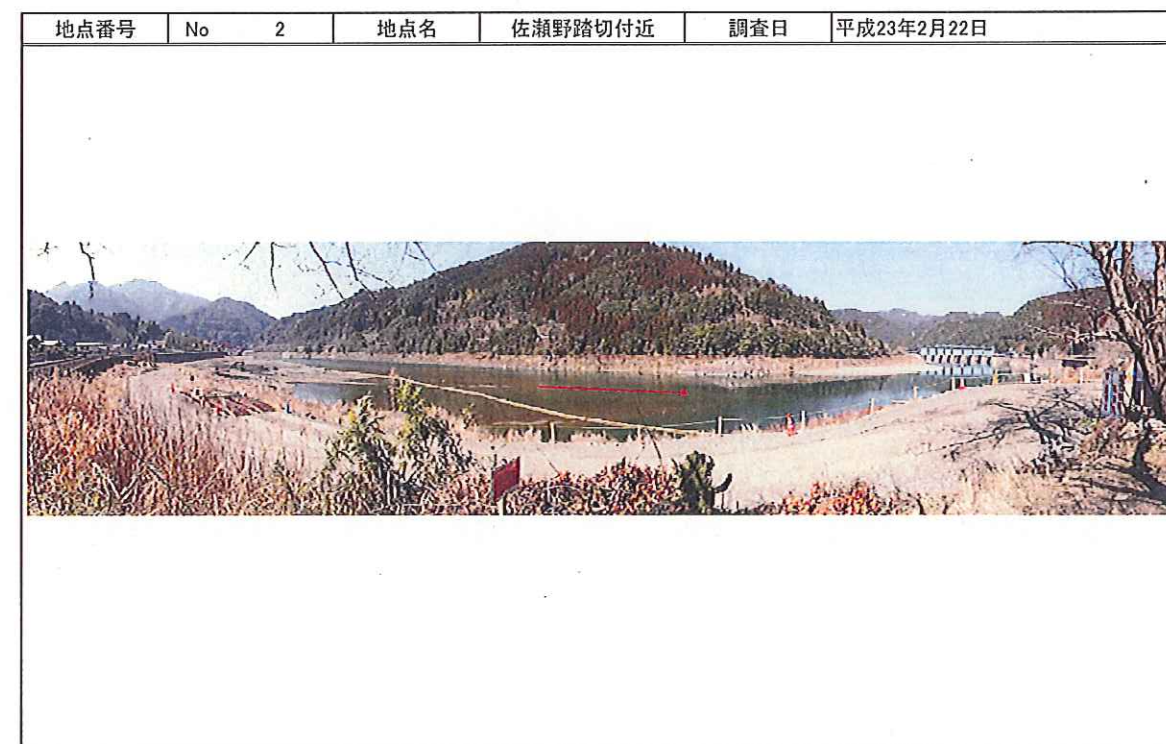
図 2-2-79 佐瀬野踏切付近における河道内の変化

- ・第2流水回復区間に位置する。
- ・右岸側にて堆積土砂の除去工事による変化が見られた。

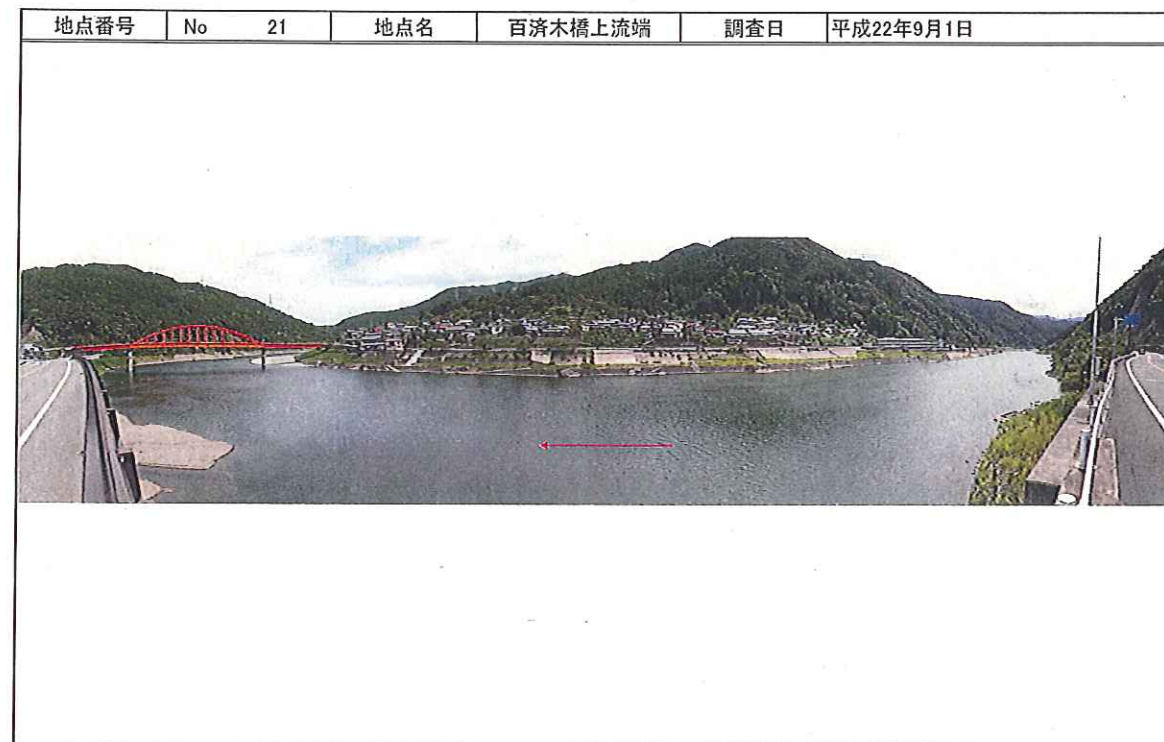
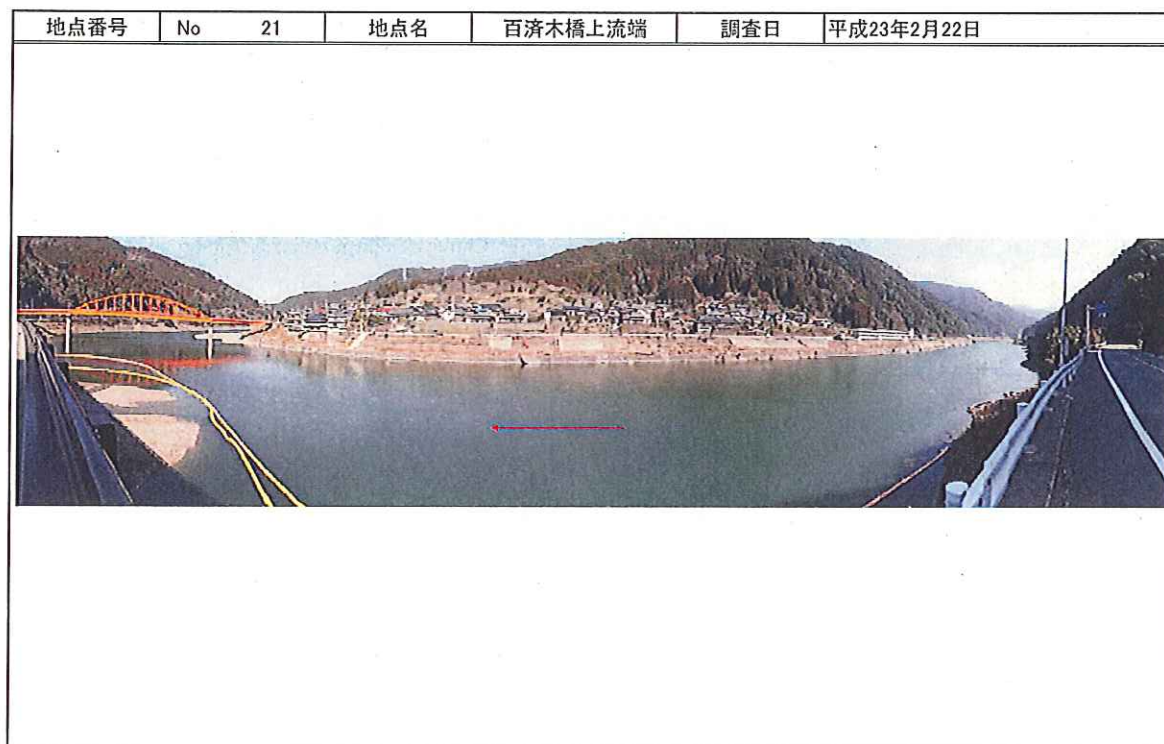
図 2-2-82 百済木橋上流端における河道内の変化

- ・第2流水回復区間に位置する。
- ・左岸側にて百済木川での工事に伴うシルトフェンスの設置（濁水流出防止のため）が見られた。

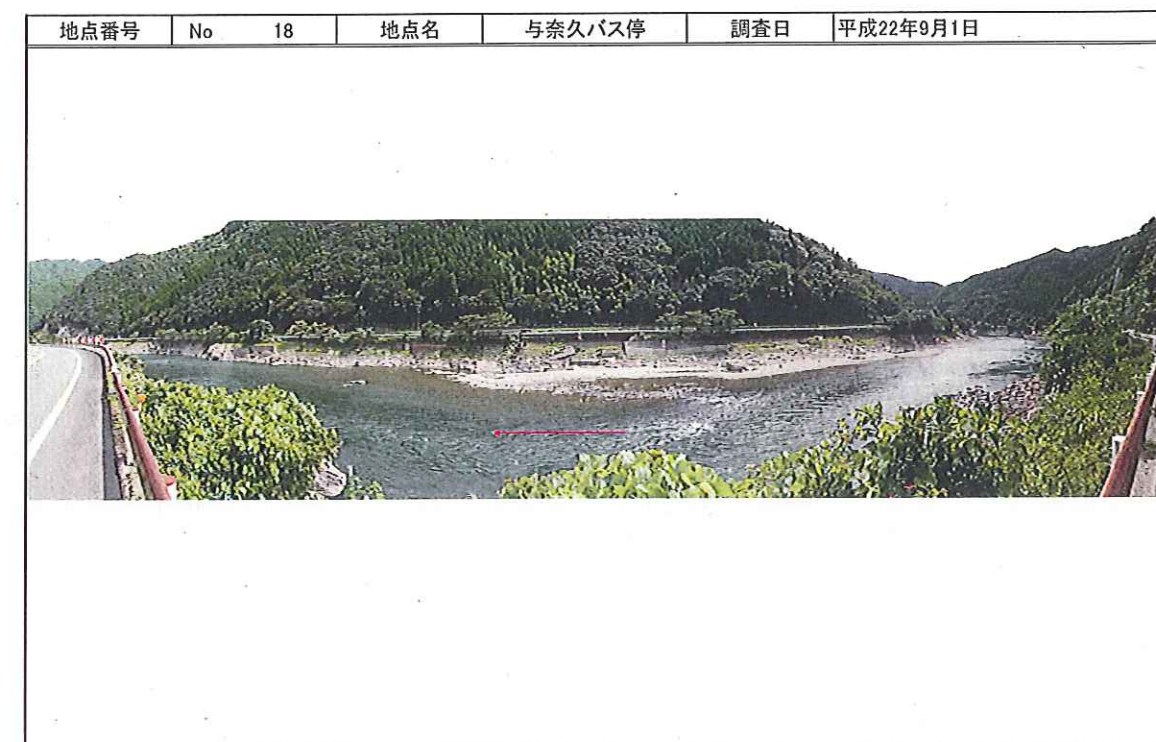
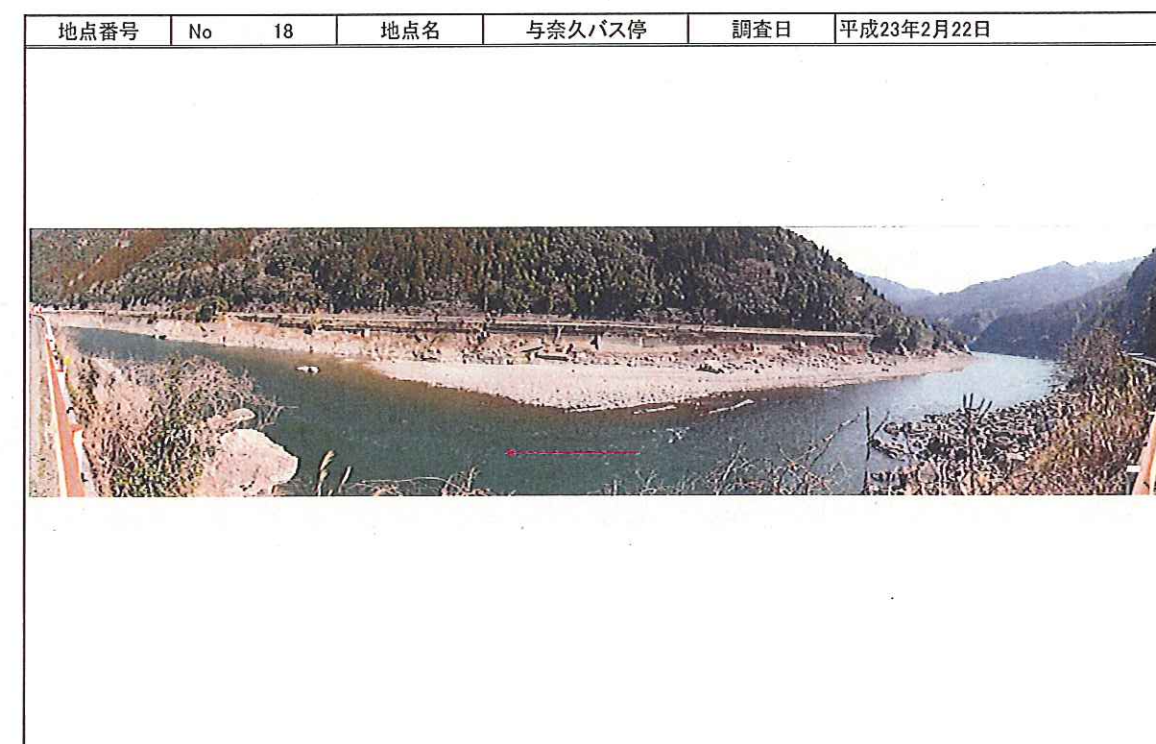
図 2-2-87 与奈久バス停における河道内の変化

- ・第1流水回復区間に位置する。
- ・出水期後の平成23年2月は水位が低下し、州の拡大が見られた。

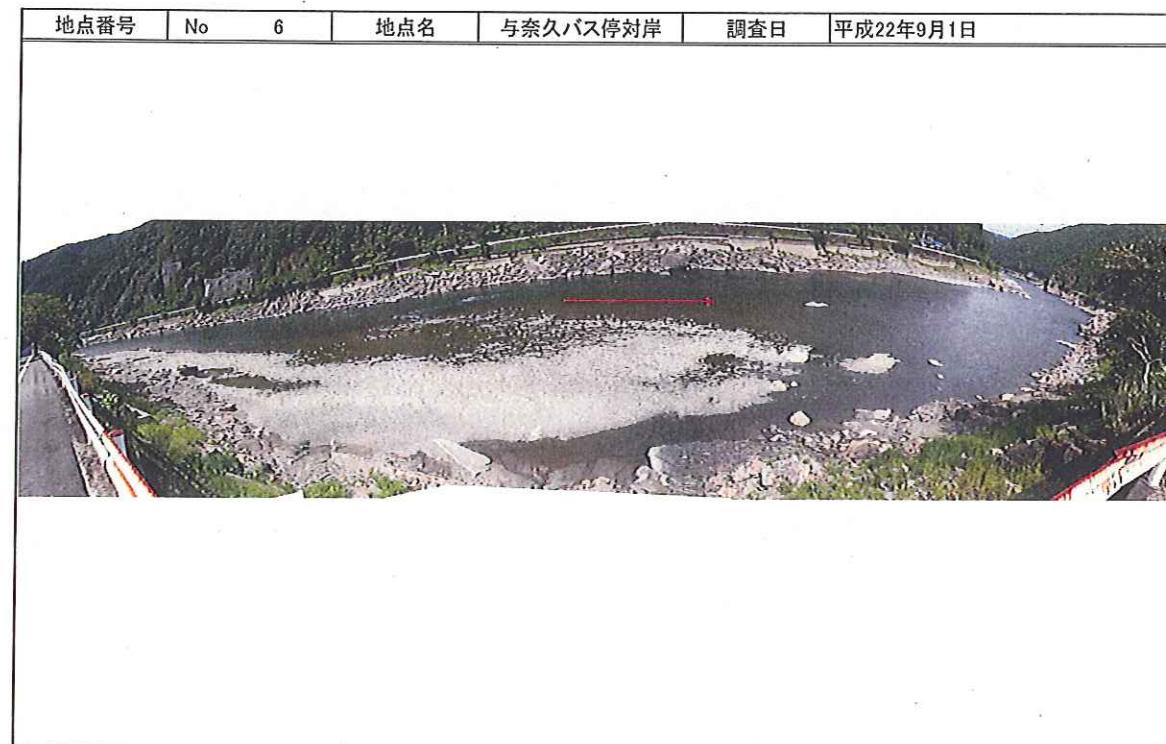
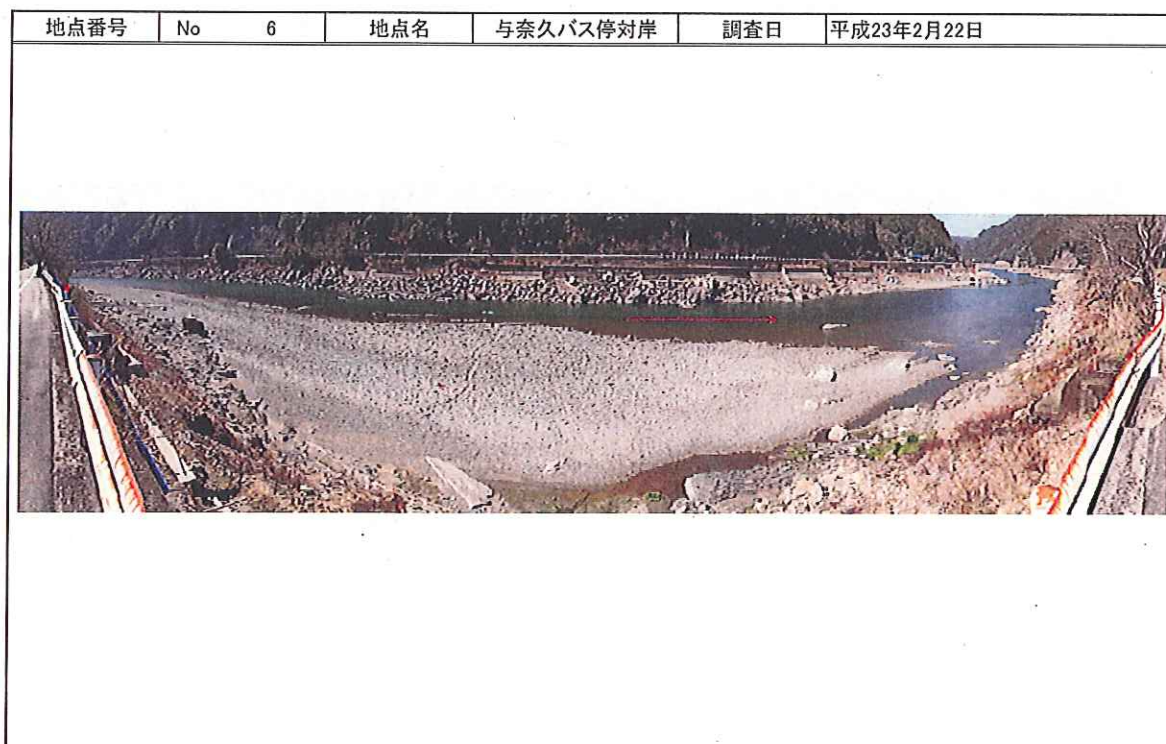
図 2-2-88 与奈久バス停対岸における河道内の変化

- ・第1流水回復区間に位置する。
- ・出水期後の平成23年2月は水位が低下し、州の拡大が見られた。

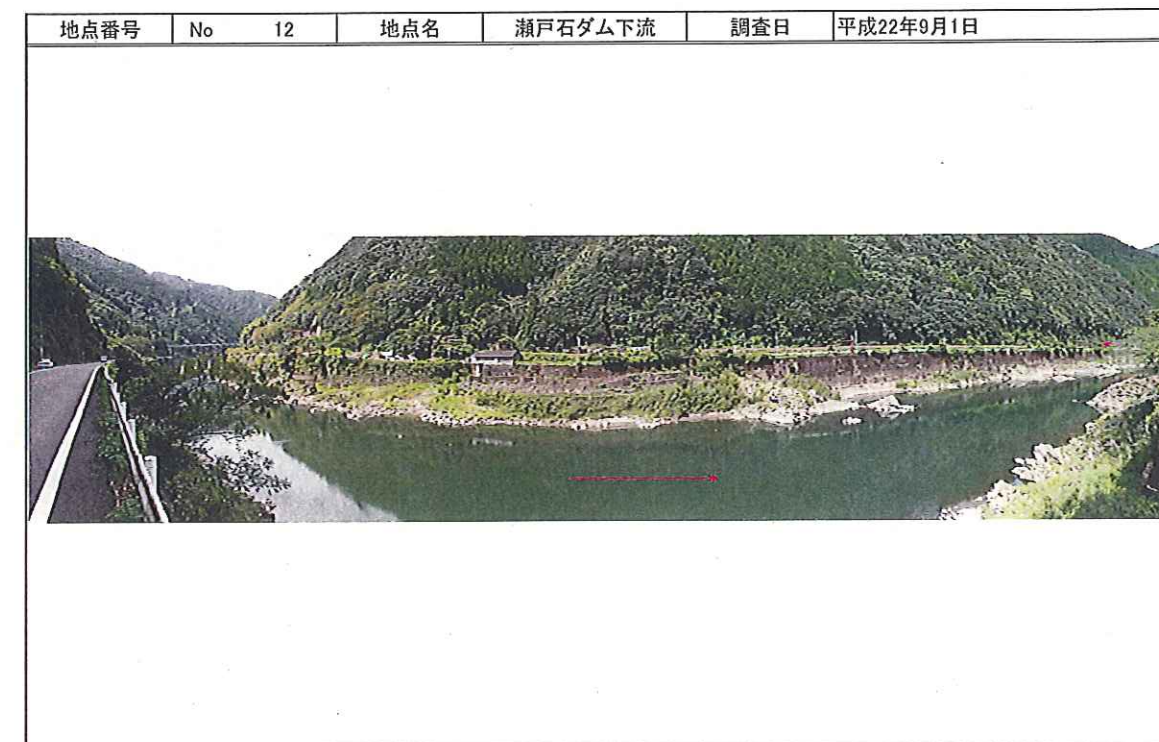
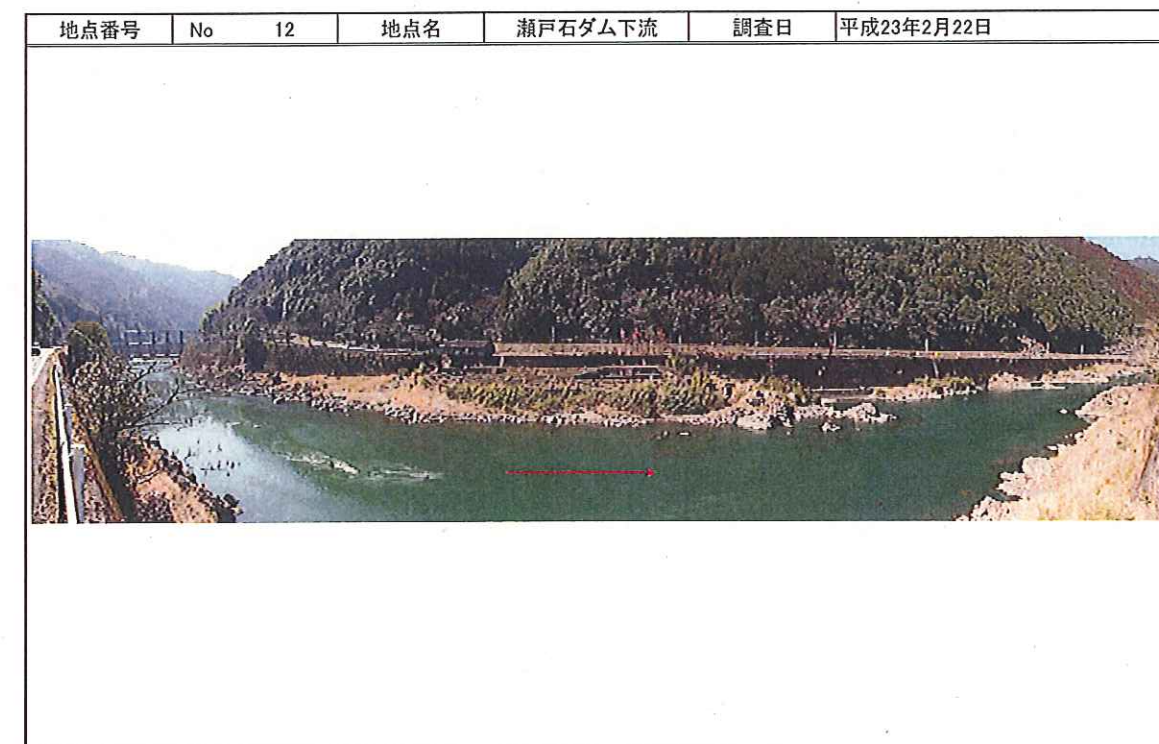
図 2-2-99 瀬戸石ダム下流における河道内の変化

- ・上流流水区間に位置する。
- ・平成22年9月と平成23年2月（いずれもゲート開放後）で、顕著な変化は見られなかった。

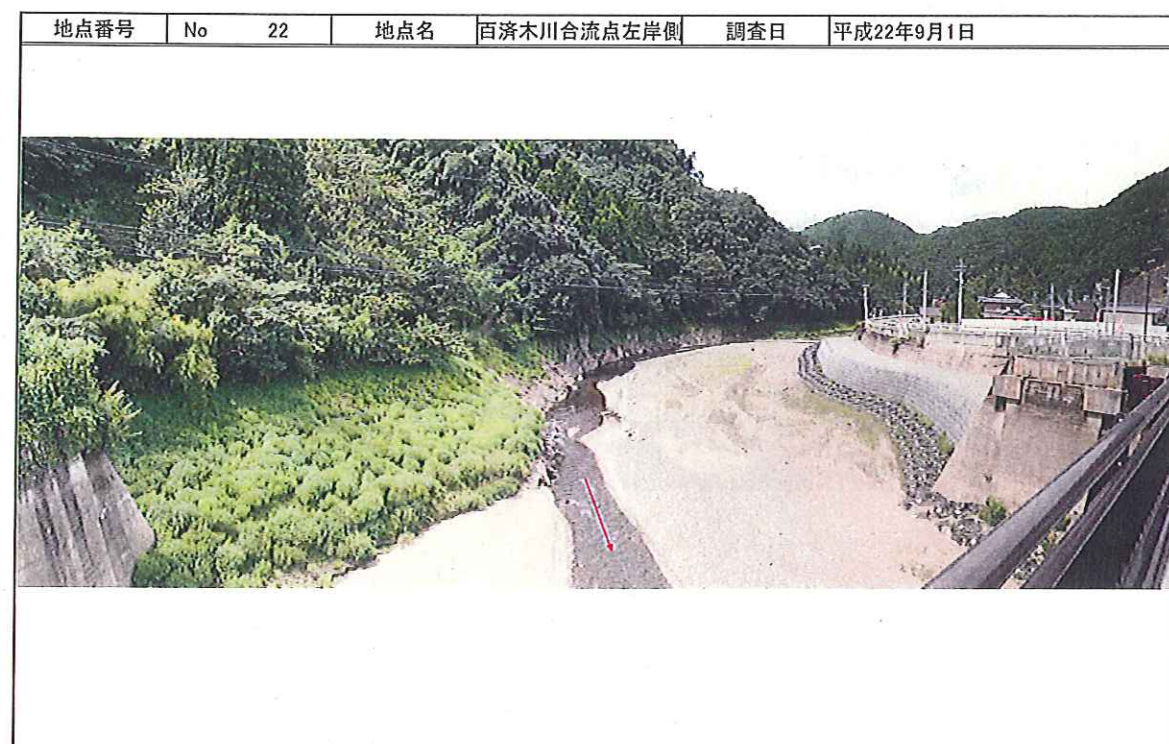
図 2-2-100 百済木川合流部左岸側における河道内の変化

- ・百済木川湛水区間に位置する。
- ・右岸側にて堆積土砂の除去工事による変化が見られた。

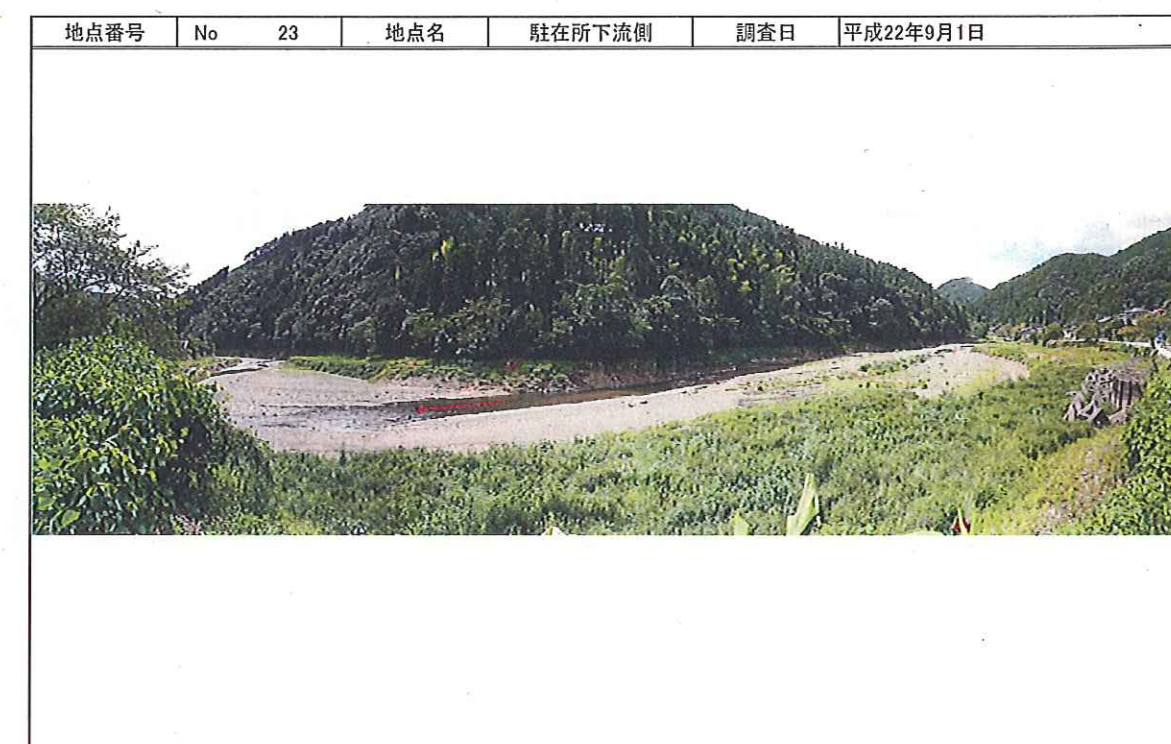
図 2-2-101 駐在所下流側における河道内の変化

- ・百済木川湛水区間に位置する。
- ・左岸側にて堆積土砂の除去工事による変化が見られた。

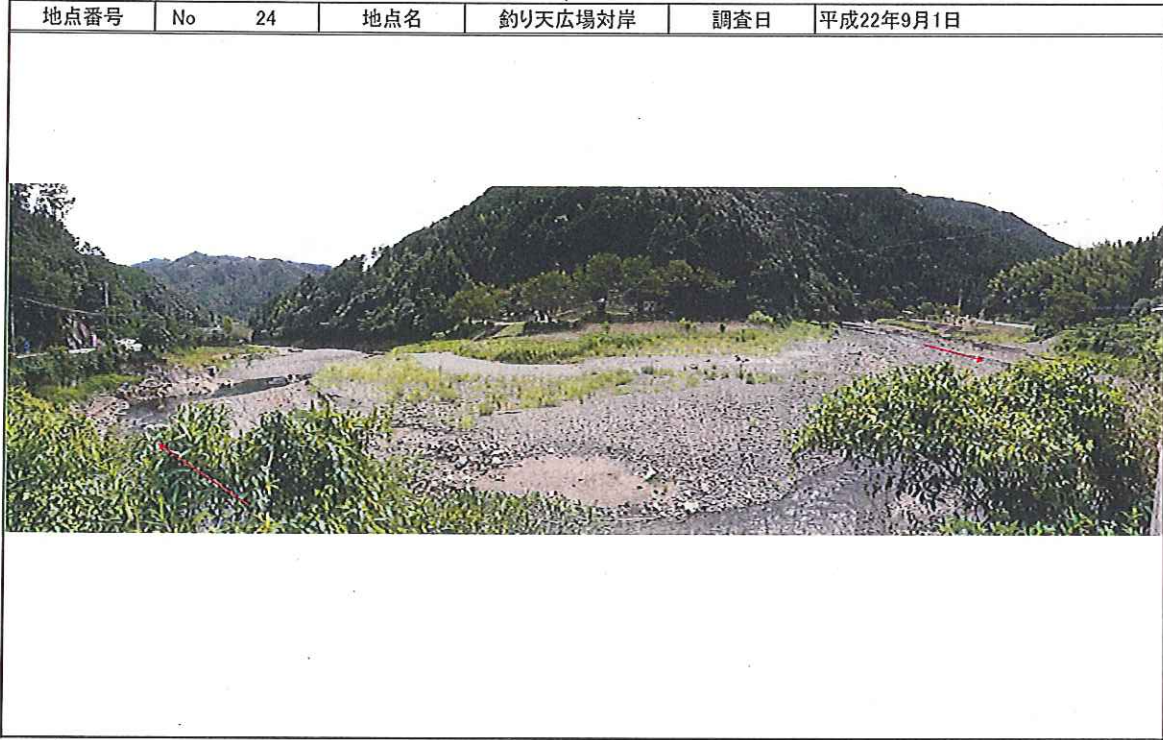
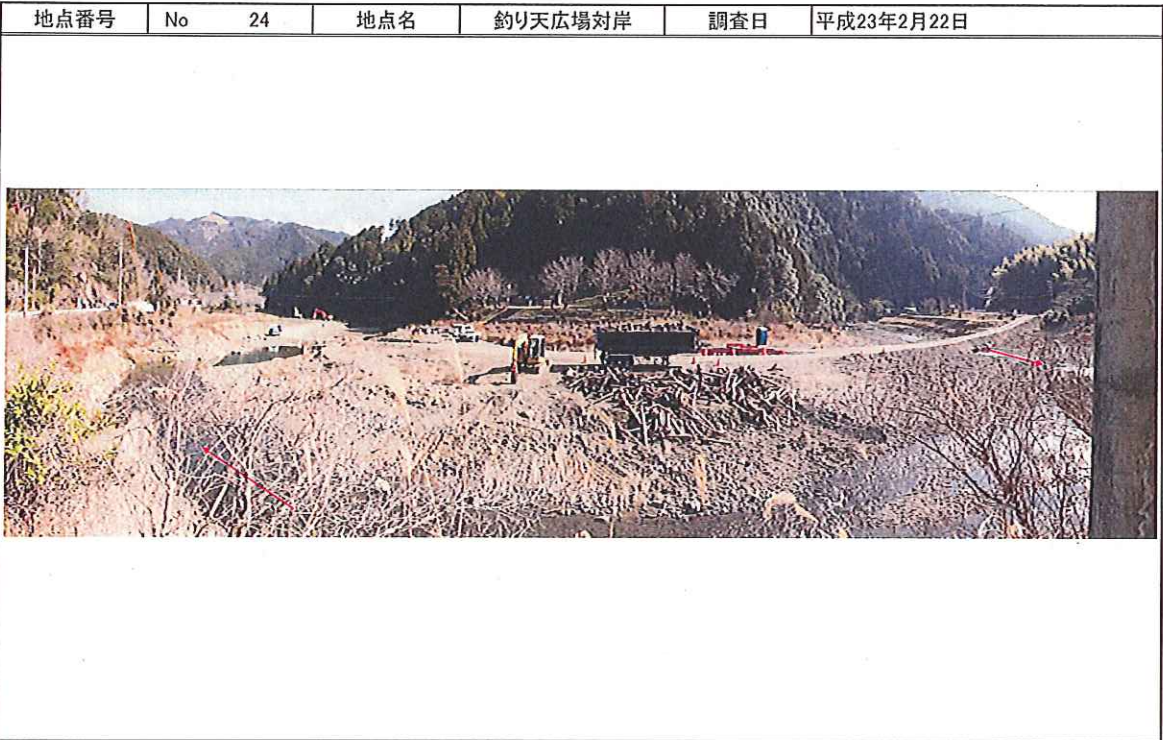
図 2-2-102 釣り天広場対岸における河道内の変化

- ・百済木川湛水区間に位置する。
- ・右岸側にて堆積土砂の除去工事による変化が見られ、河川を横断する作業用道路が設置された。

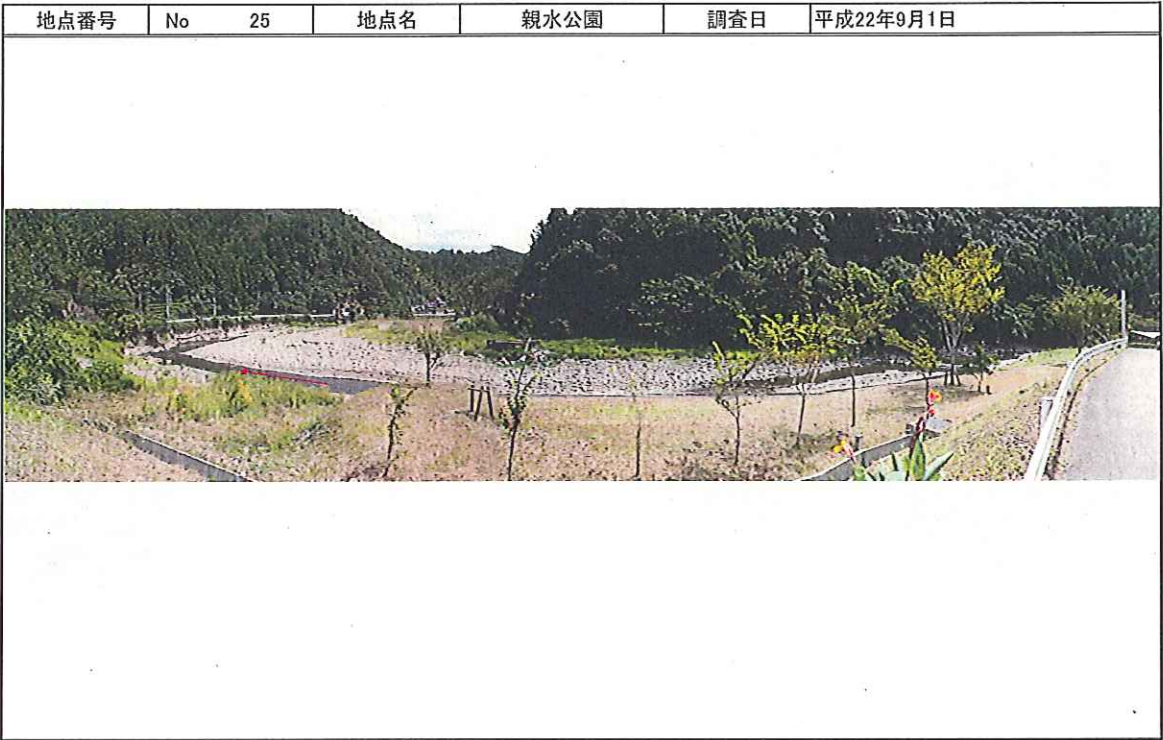
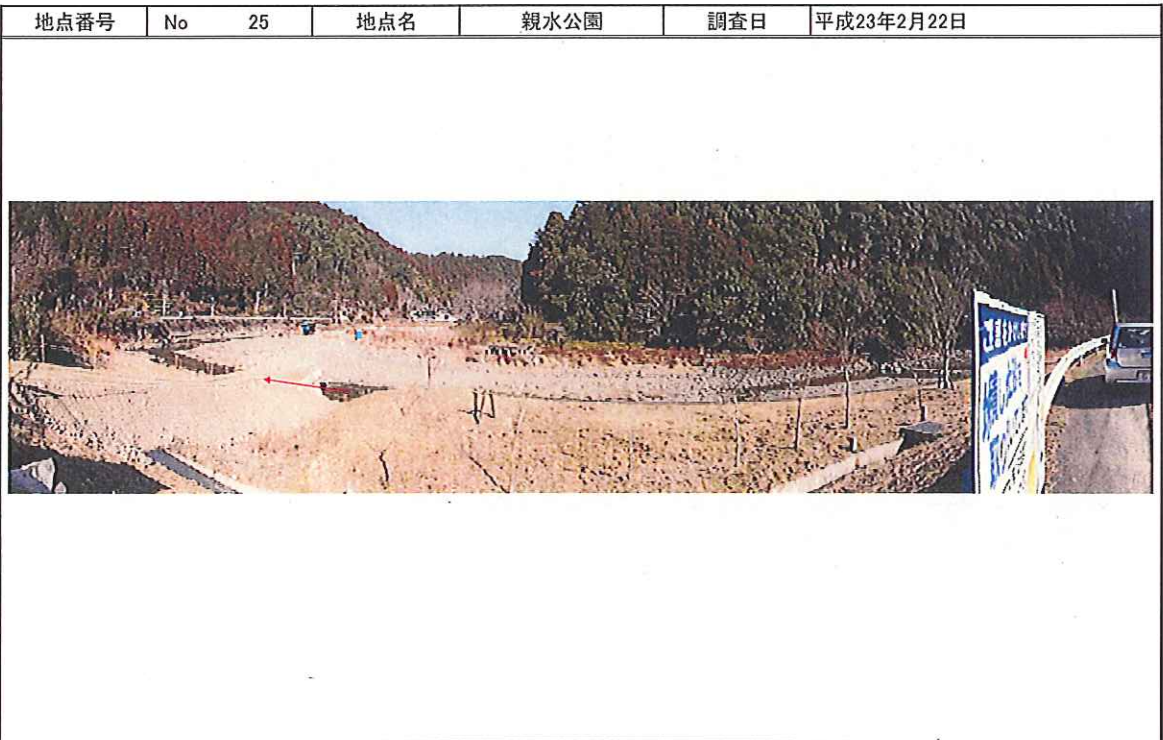
図 2-2-103 親水公園における河道内の変化

- ・百済木川湛水区間に位置する。
- ・下流右岸側にて堆積土砂の除去工事による変化が見られ、河川を横断する作業用道路が設置された。

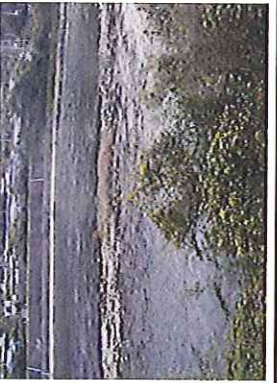
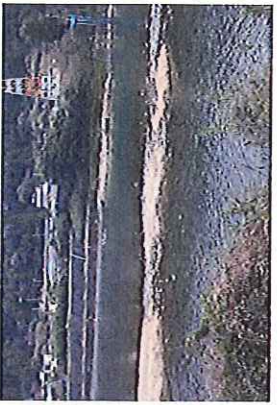
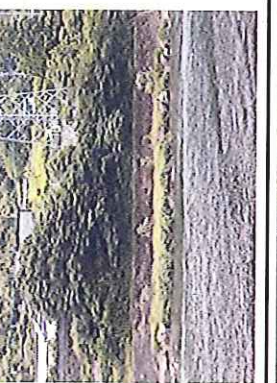
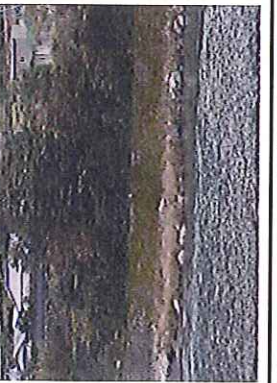
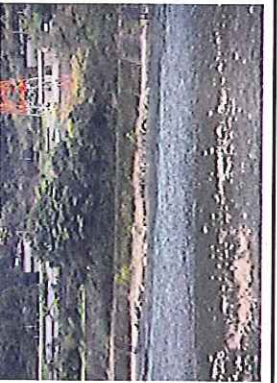
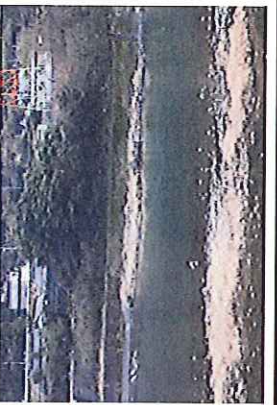
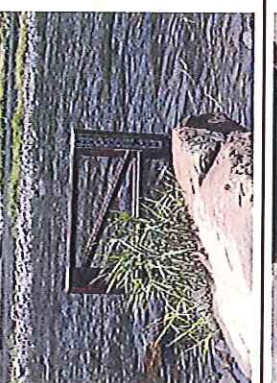
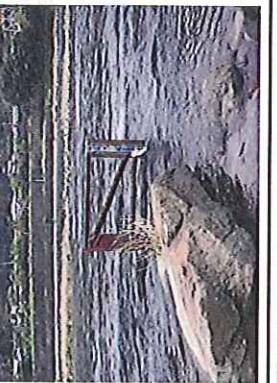
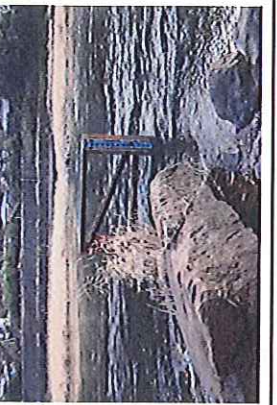
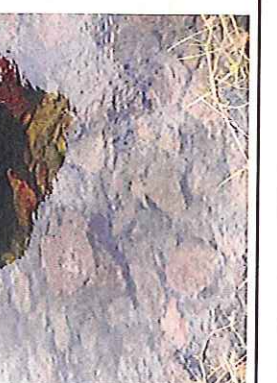
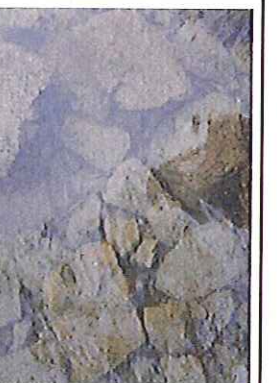
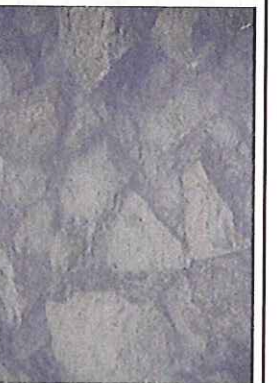
図 2-2-57 横石における河道内の変化

- ・横石水位観測所付近の河床には、径10～30cm程度の石が多い。
- ・深水橋直下左岸側では、平成16年から平成21年間で、土砂の堆積量が減少し、平成23年も同様の状態であった。また、平成23年には、その下流の州もやや衰退傾向が見られた。

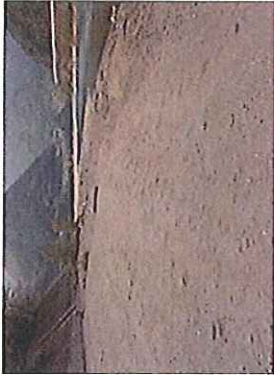
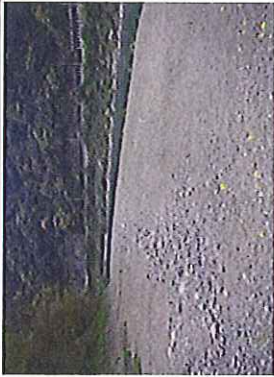
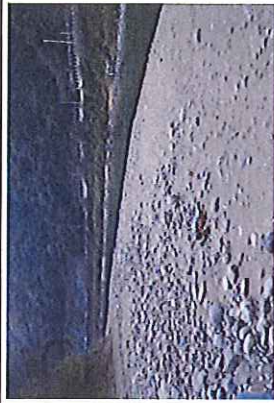
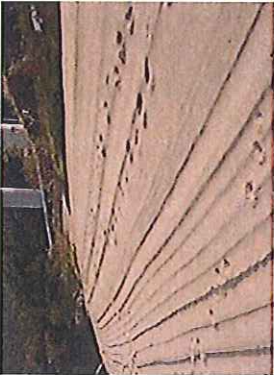
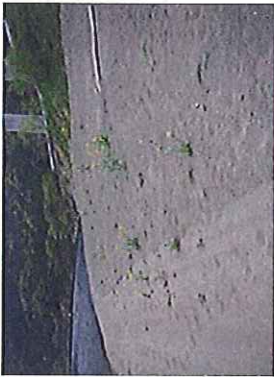
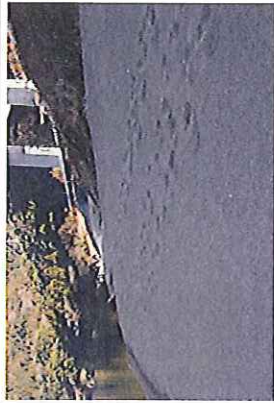
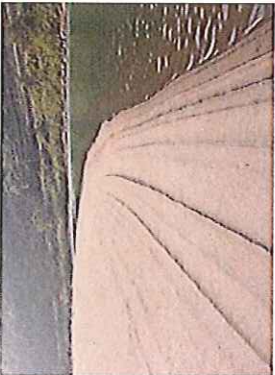
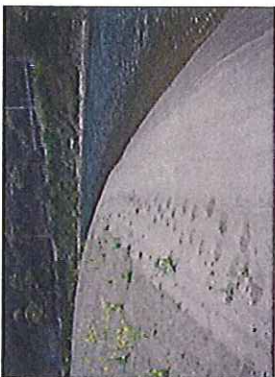
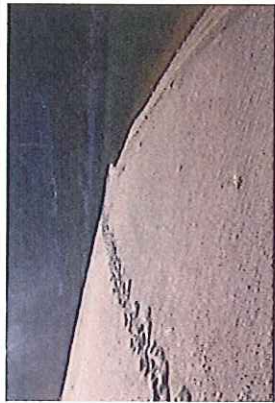
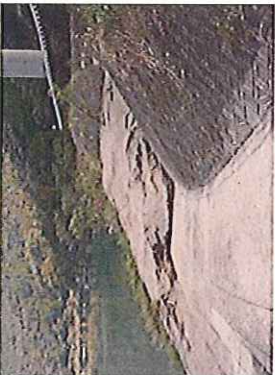
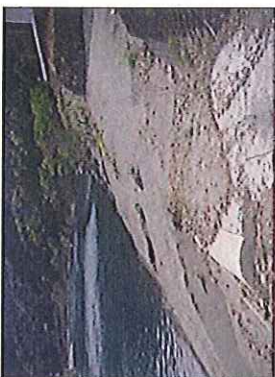
図 2-2-58 生名子における河道内の変化

- ・右岸側は、従来より砂の堆積が多い箇所であった。
- ・その傾向は大きく変化していないと考えられるが、上流部では礫の存在が目立つようになってきており、堆積土砂の粒径が大きくなったか、洗掘された可能性が考えられる。

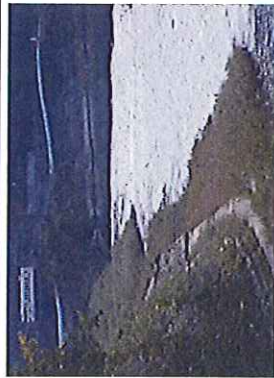
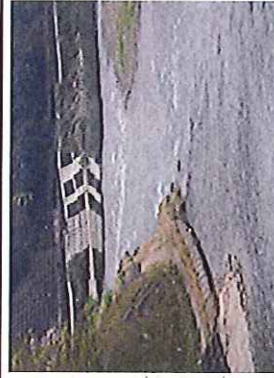
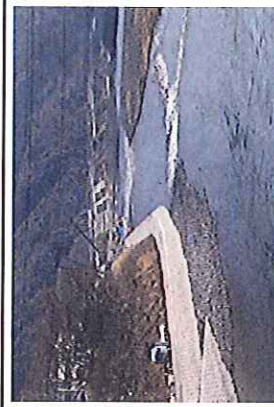
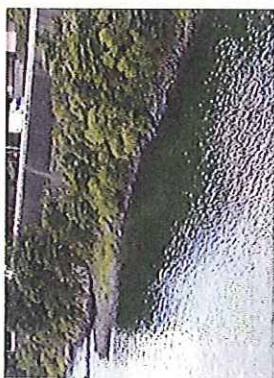
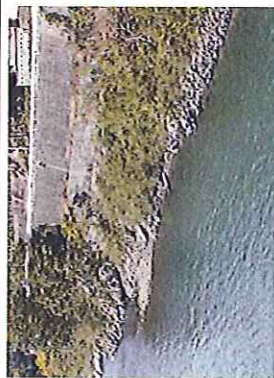
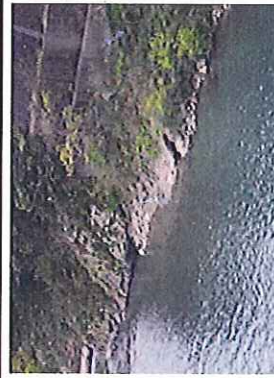
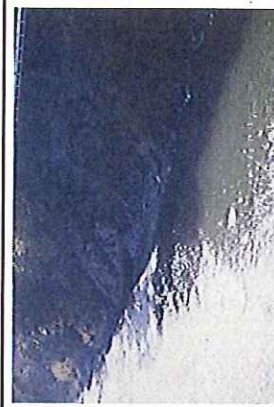
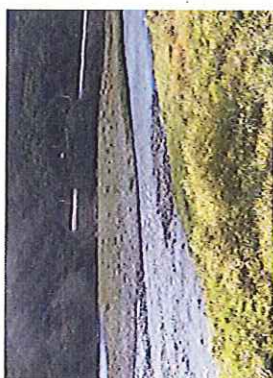
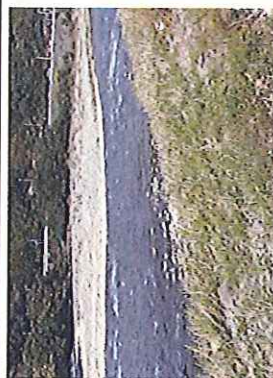
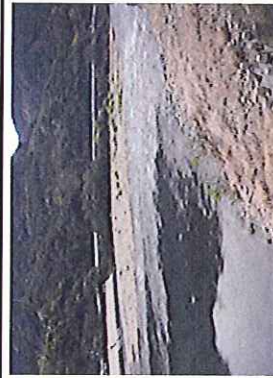
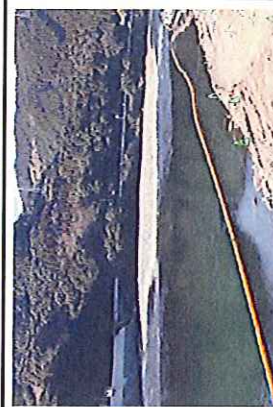
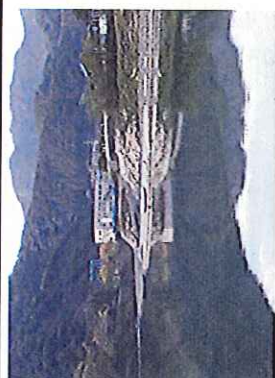
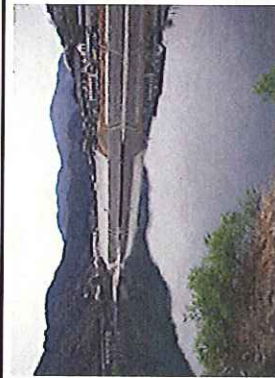
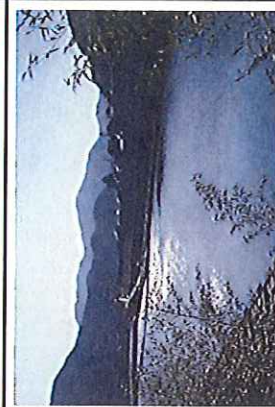
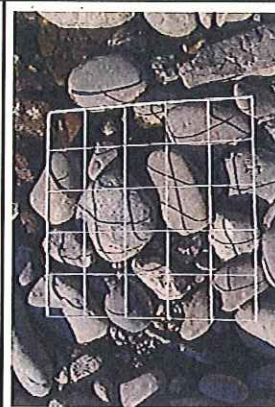
図 2-2-59 坂本橋における河道内の変化

- ・右岸では、径10～20cm程度の石が多い。
- ・坂本橋直上右岸側では、護岸工事に伴う掘削によるものと思われる州の衰退が見られた。
- ・上記の工事による変化を除き、平成16年から平成23年の間で、顕著な変化は見られなかった。

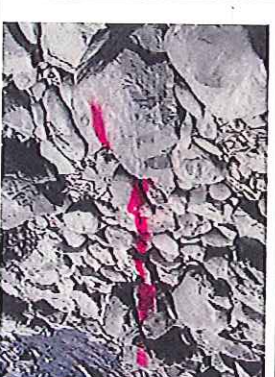
- ・ 径20～40cm程度の石が多く、中には100cm以上の大石も見られる。
- ・ 砂や礫はほとんど堆積しておらず、アーマーカーコート化している。
- ・ 平成16年から平成23年の間で、顕著な変化は見られなかった。
