(5) 基盤環境（河川物理環境情報図）

1) 調査目的

ダム撤去により環境が変化すると予測されるダム上・下流において、河川形態・河床材料の状況を把握することを目的とする。

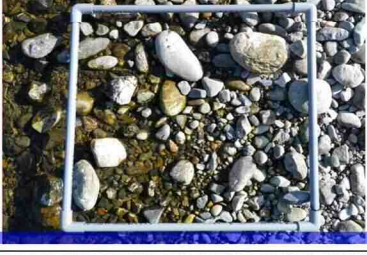
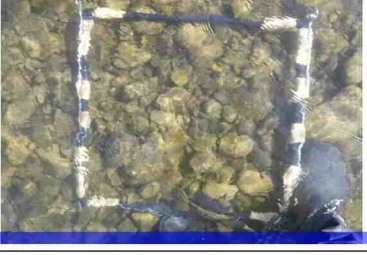
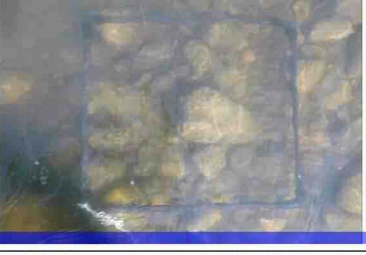
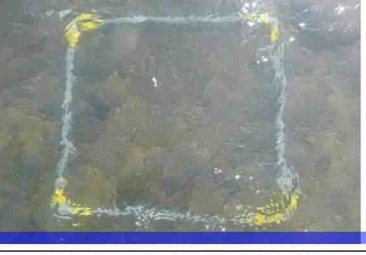
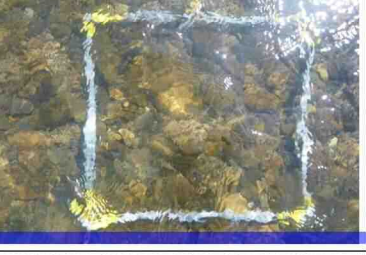
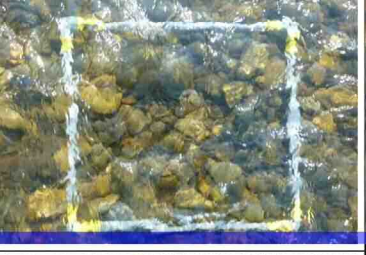
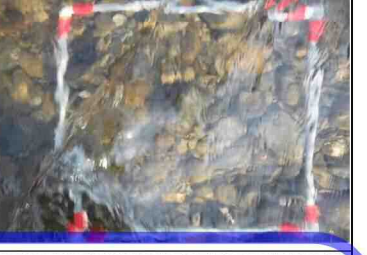
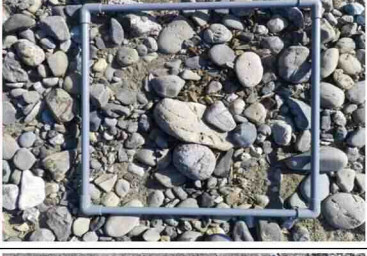
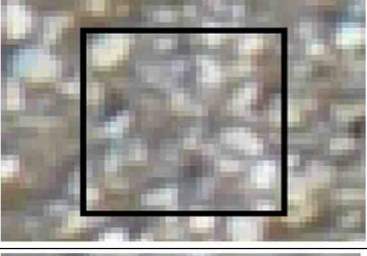
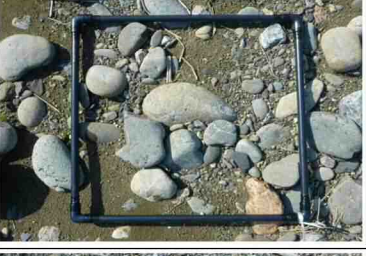
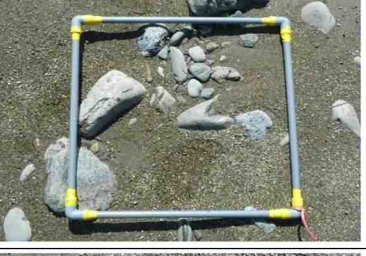
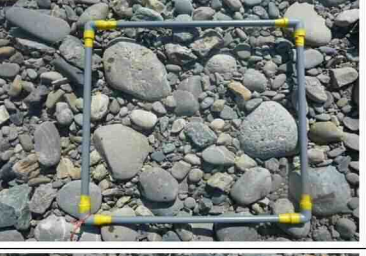
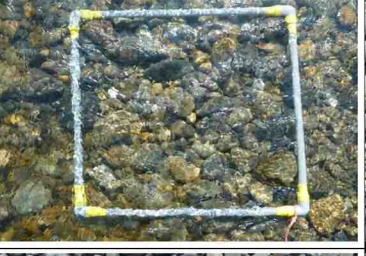
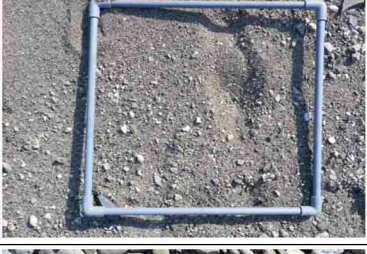
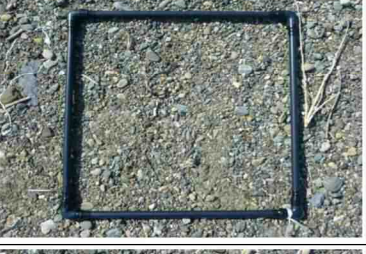
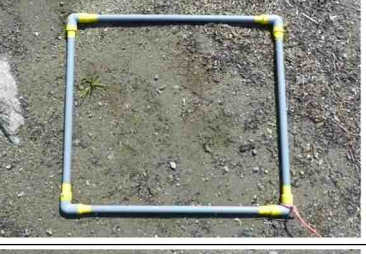
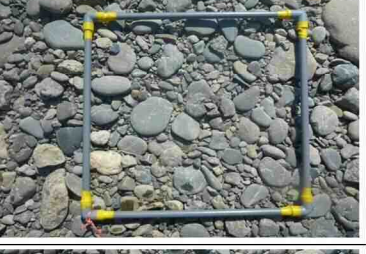
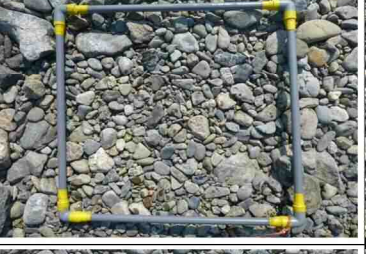
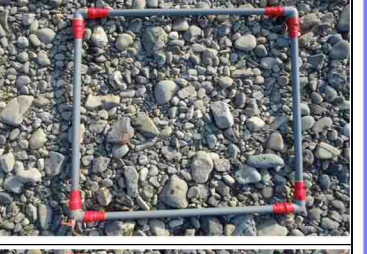
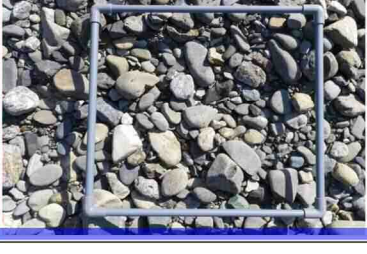
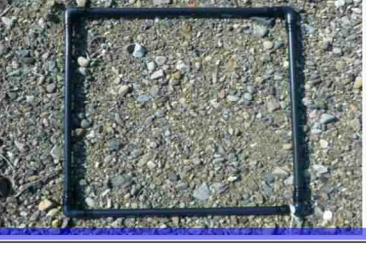
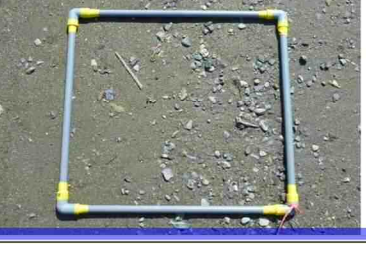
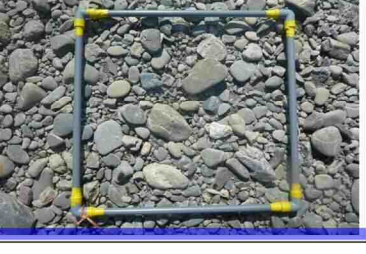
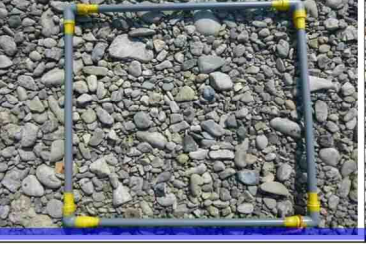
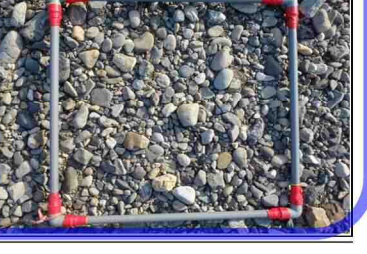
河床材料の変化（下代瀬 2）

・ No.2-2～2-4 は、H23 年度～H24 年度の維持掘削で少し粗流化した後に細粒分が堆積し、その後 H26 年度～H27 年度の維持掘削工事で再び粗粒化し、その状態は H29 年度も継続している。

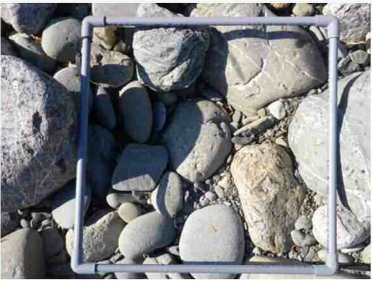
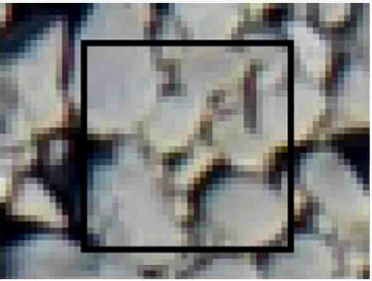
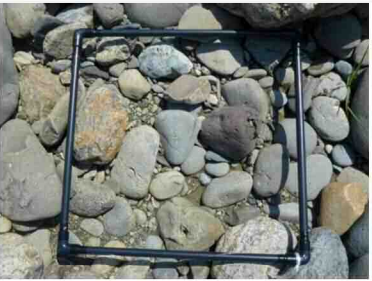
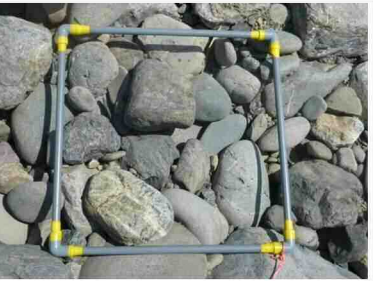
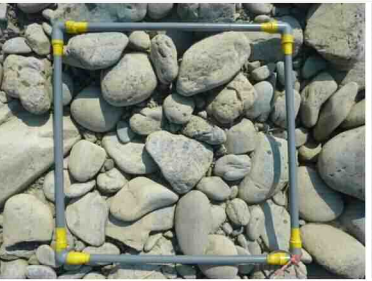
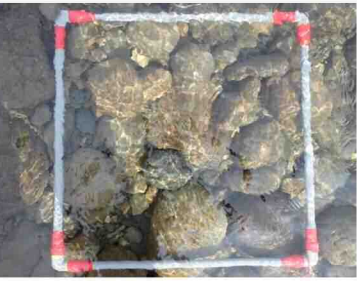
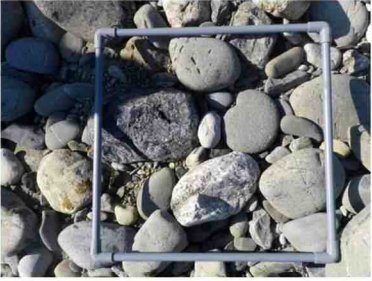
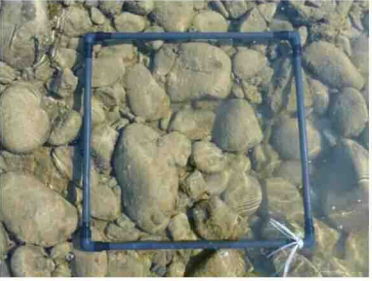
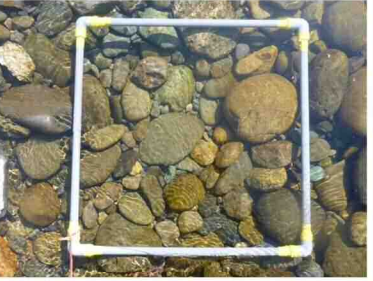
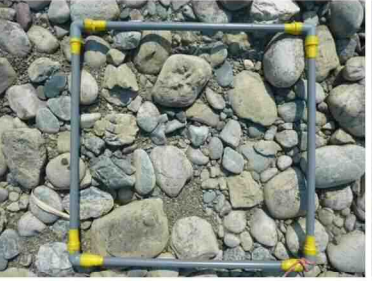
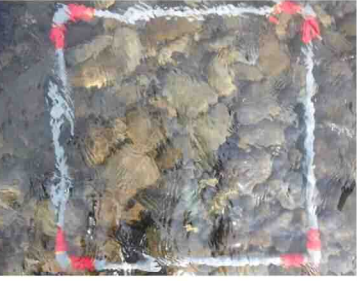
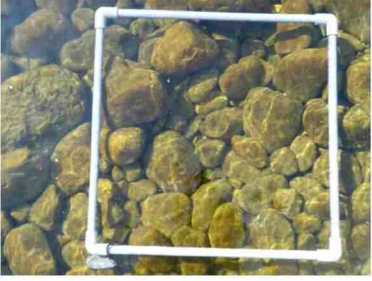
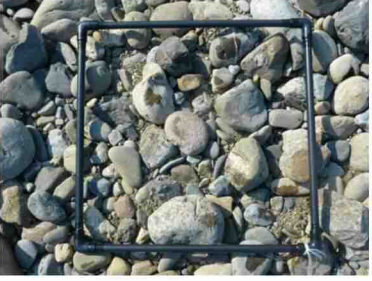
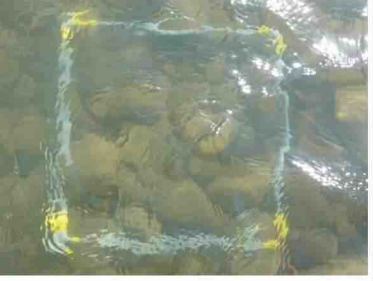
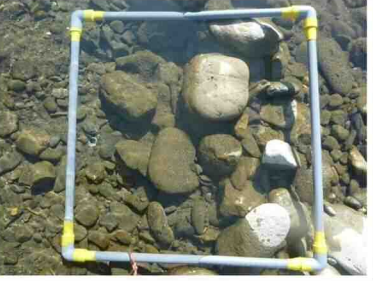
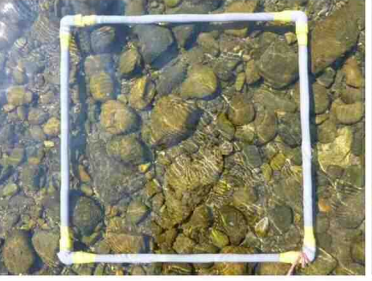
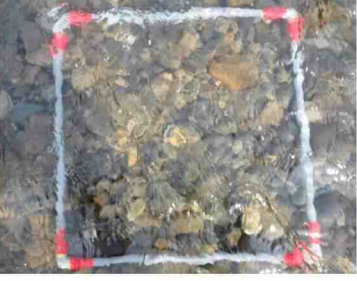
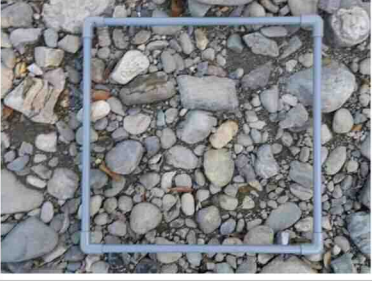
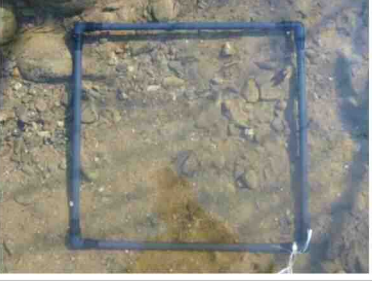
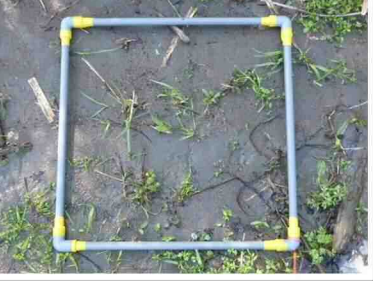
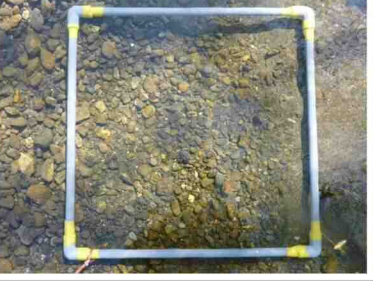
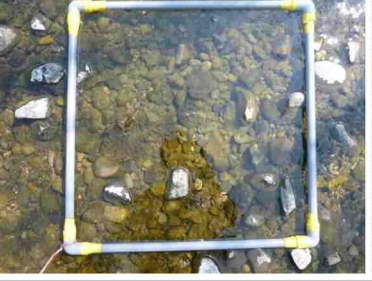
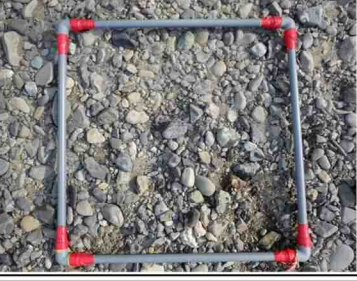
河床材料の変化（下代瀬 10）

・特徴的な変化はみられない。

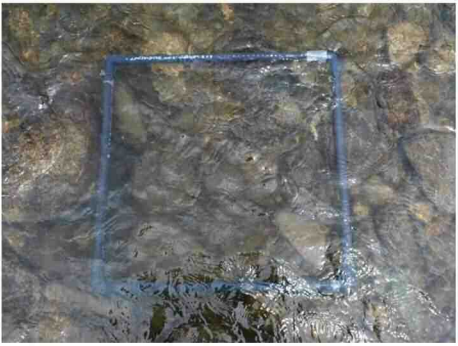
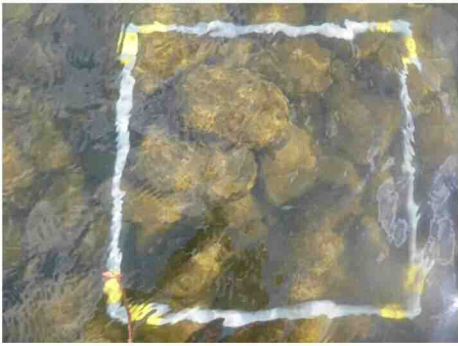
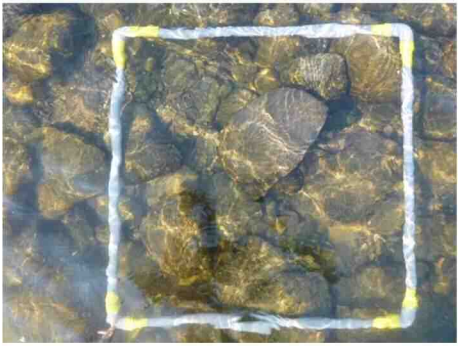
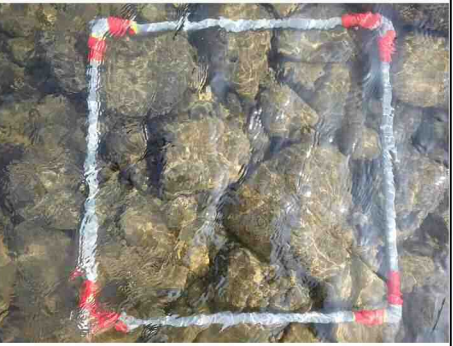
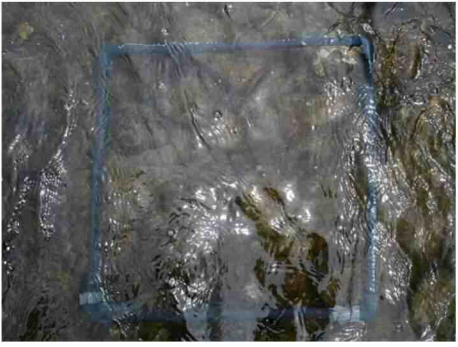
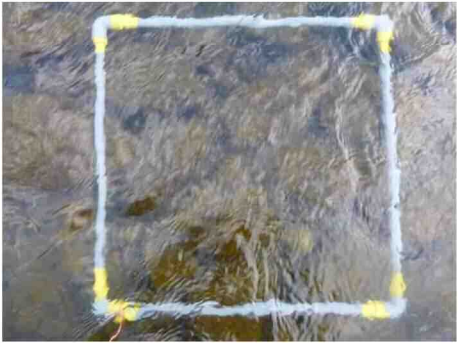
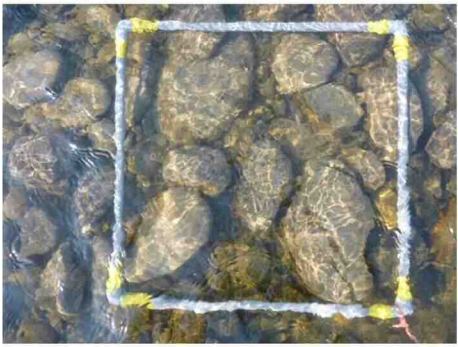
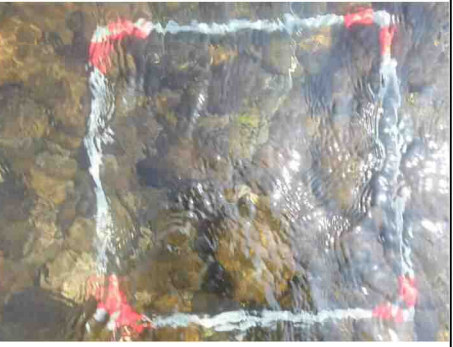
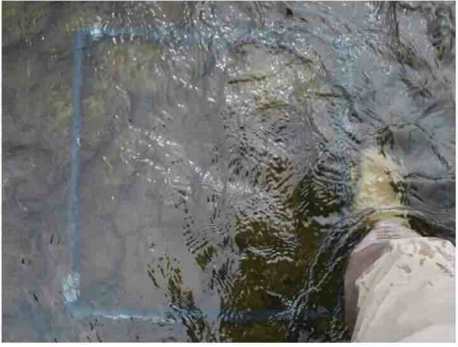
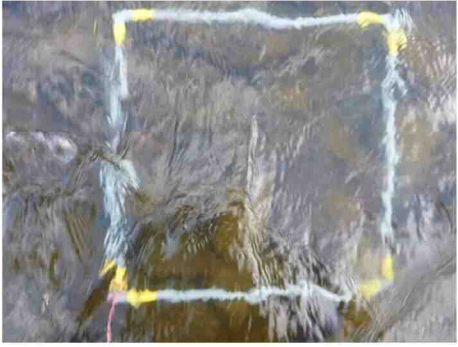
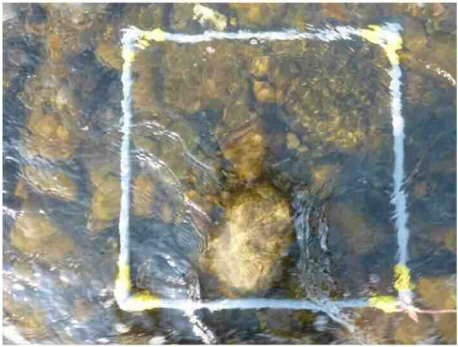
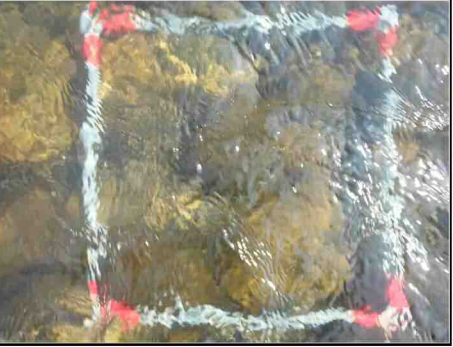
河床材料の変化（坂本橋）

・特徴的な変化はみられない。

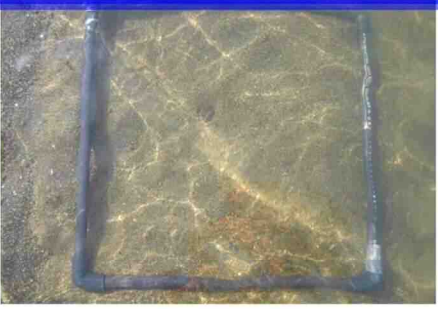
| No. | H24.4 | H26.3 | H27.3 | H28.3 | H29.3 | H30.3 |
|---|---|---|---|---|---|---|
| 2 | | | | | | |

- ・No.1 は、H25 年度～H26 年度で砂分が抜けて粗粒化した後、その状態が H29 年度まで継続している。
- ・No.2 は、H24 年度～H25 年度で砂分が抜けて粗粒化した後、その状態が H29 年度まで継続している。
- ・No.3～4 は、H26 年度～H27 年度で砂分が抜けて粗粒化した後、その状態が H28 年度～H29 年度も継続している。

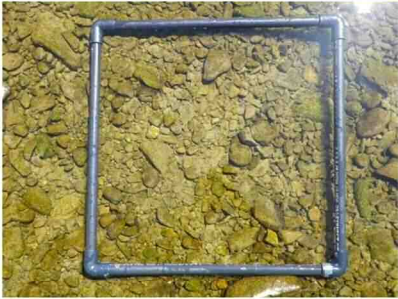
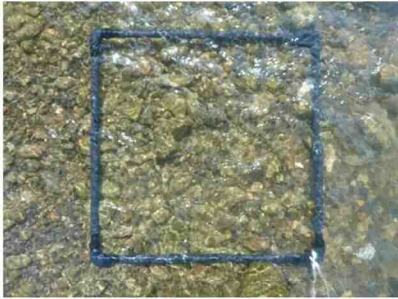
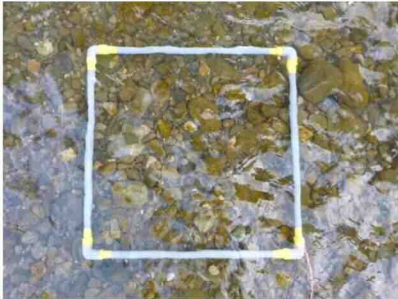
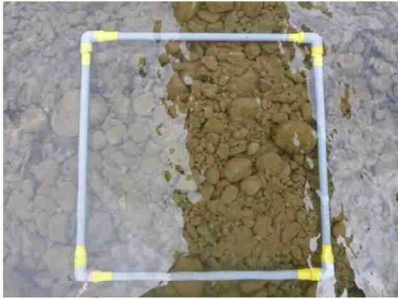
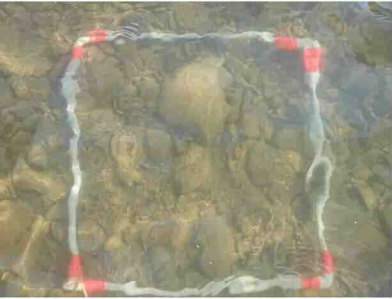
| No. | H25.9 | H26.3 | H27.3 | H28.3 | H29.3 | H30.3 |
|---|---|---|---|---|---|---|
| 6 | | | | | | |

・ 特徴的な変化はみられない。

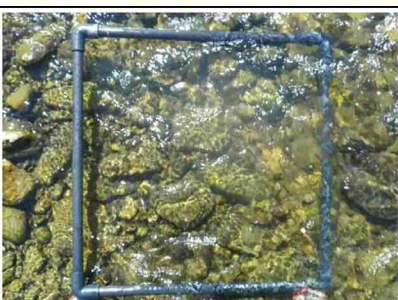
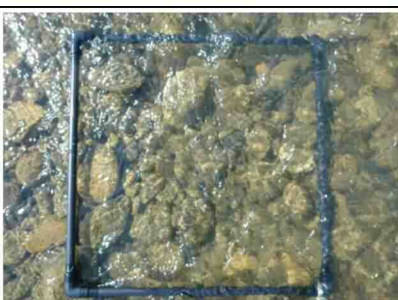
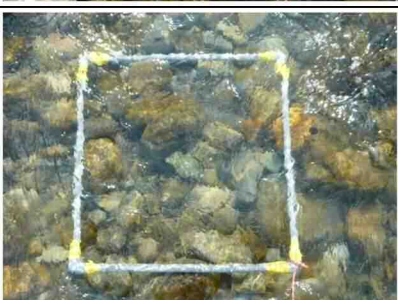
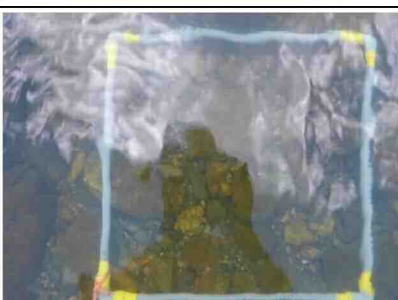
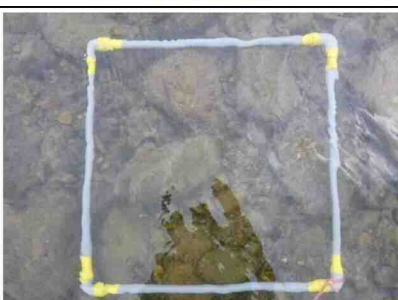
| No. | H25.9 | H26.3 | H27.3 | H28.3 | H29.3 | H30.3 |
|---|---|---|---|---|---|---|
| 10 | | | | | | 水深が深く流速が早い<br>ため測定不能 |

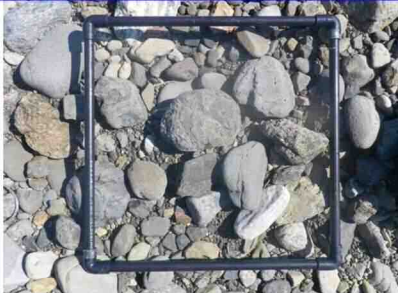
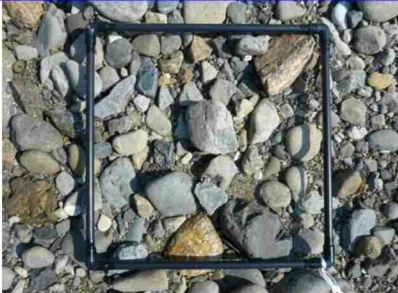
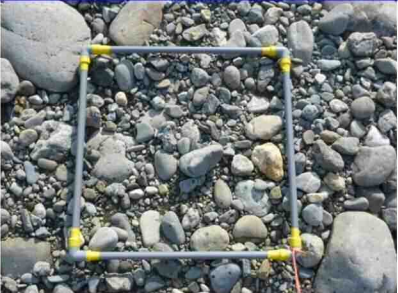
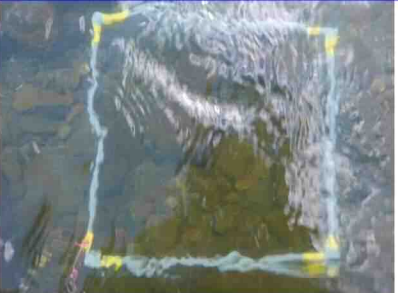
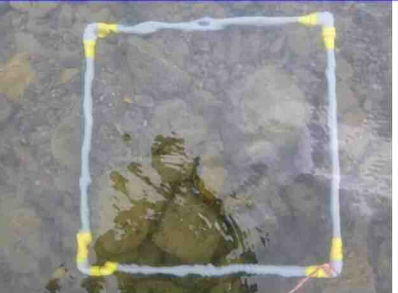
| No. | H25.9 | H26.3 | H27.3 | H28.3 | H29.3 | H30.3 |
|---|---|---|---|---|---|---|
| 11 | | | | | | 水深が深く流速が早いため<br>測定不能 |

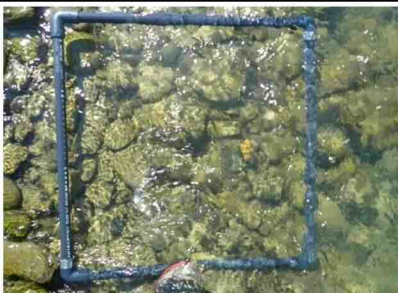
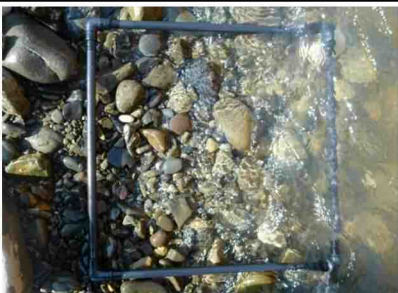
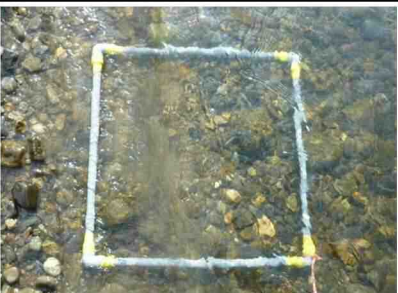
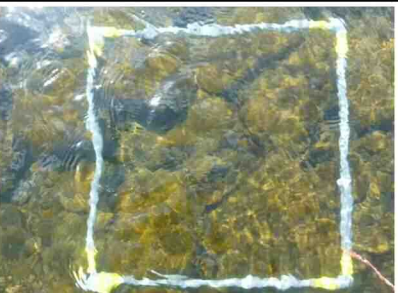
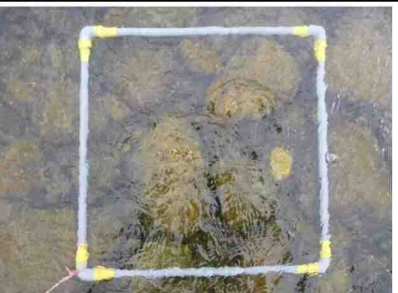
| No. | H25.9 | H26.3 | H27.3 | H28.3 | H29.3 | H30.3 |
|---|---|---|---|---|---|---|
| 12 | | | | | | 水深が深く流速が早いため<br>測定不能 |

・ No.11～15 は、工事区間であるため、冠水状態や河床材料が変動している。

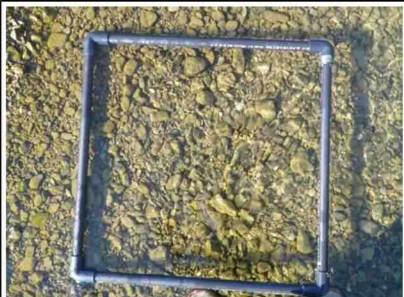
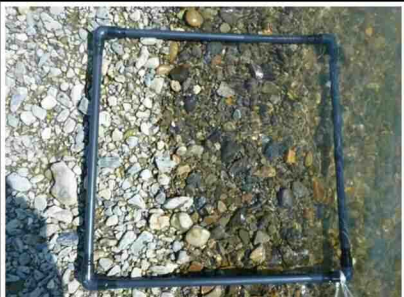
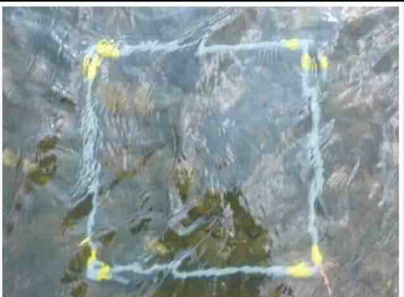
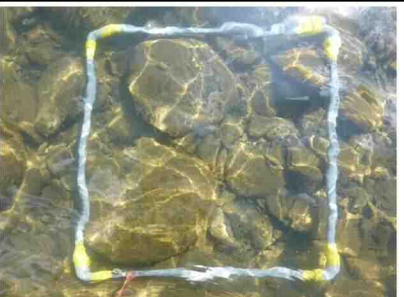
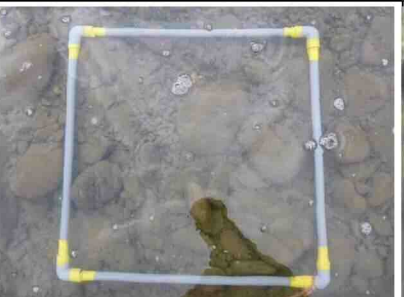
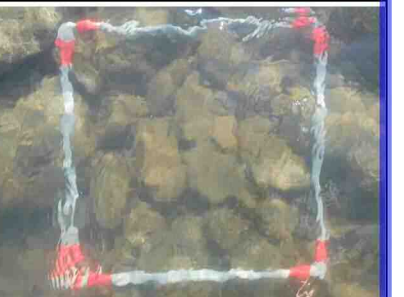
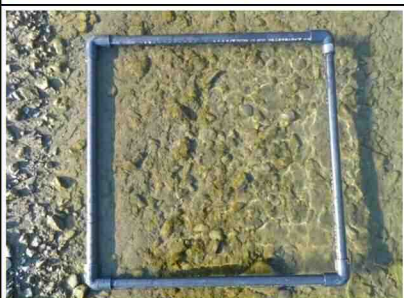
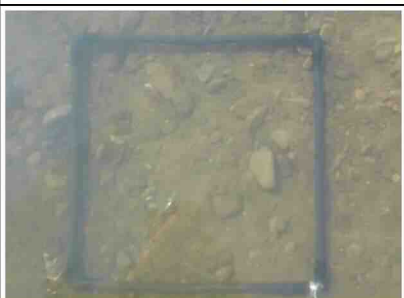
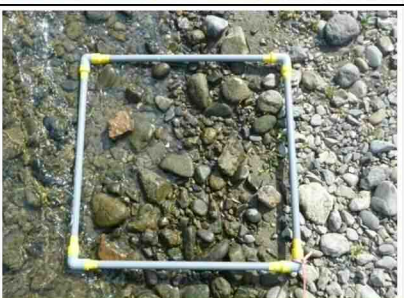
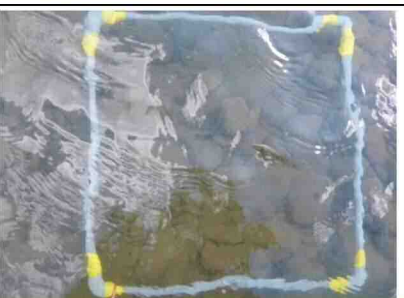
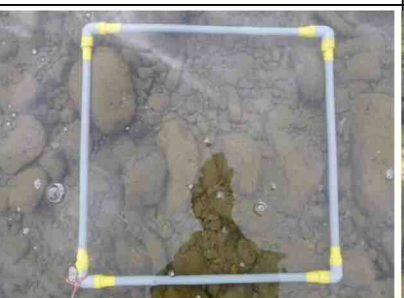
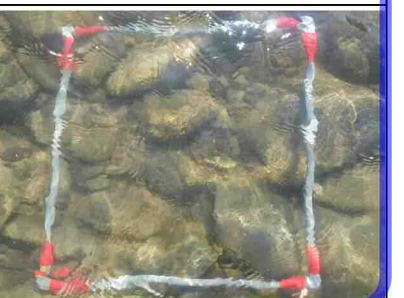
河床材料の変化（葉木 4）

・ No.16～20 は、工事区間であるため、冠水状態や河床材料が変動している。

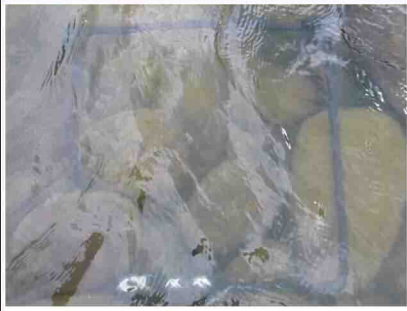
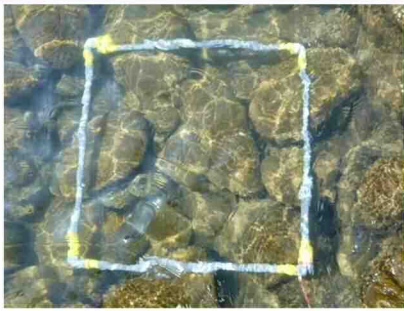
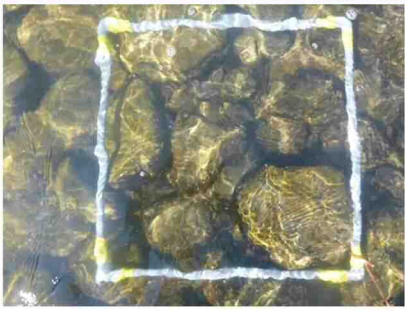
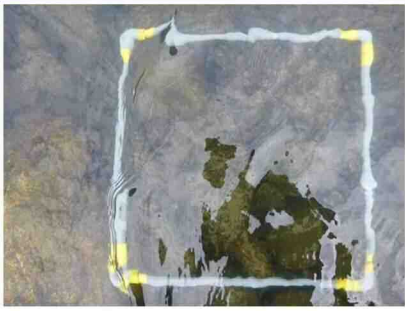
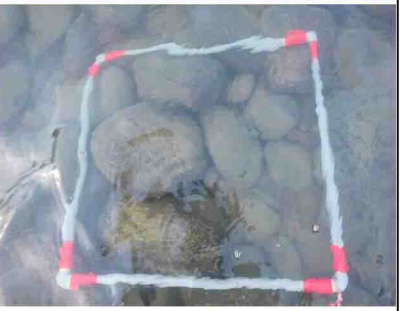
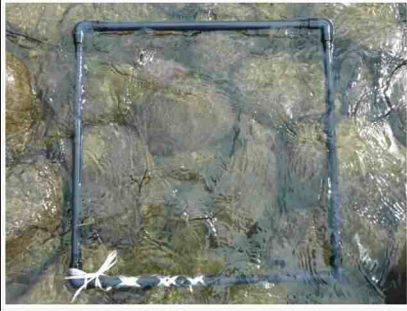
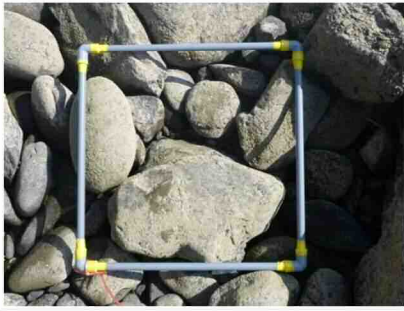
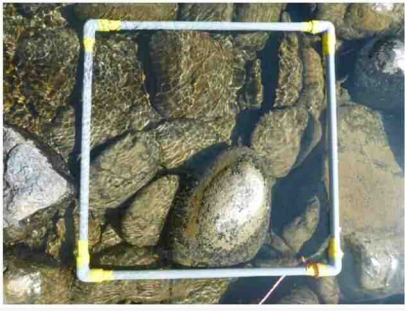
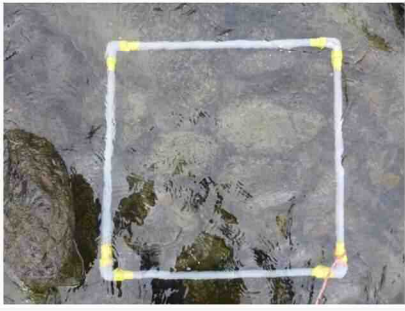
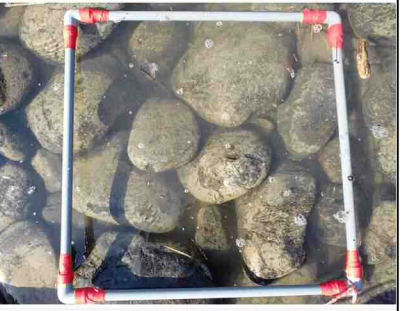
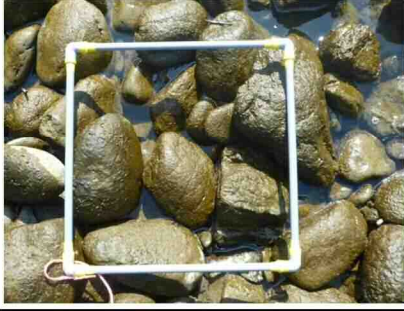
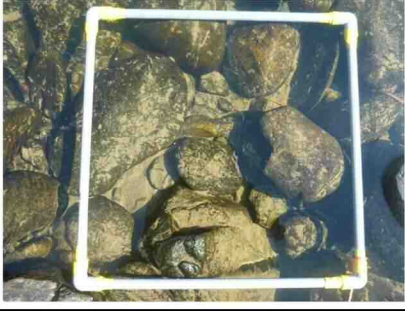
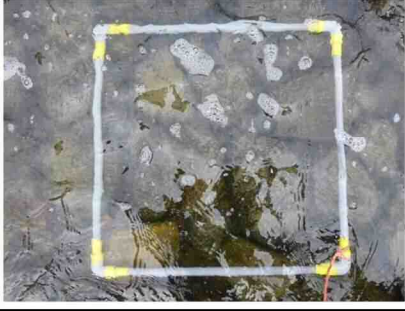
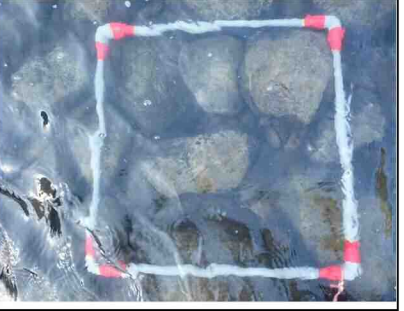
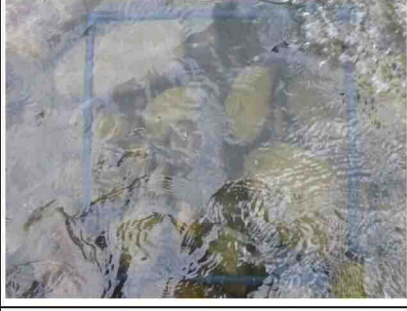
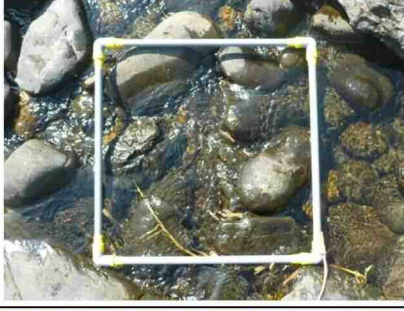
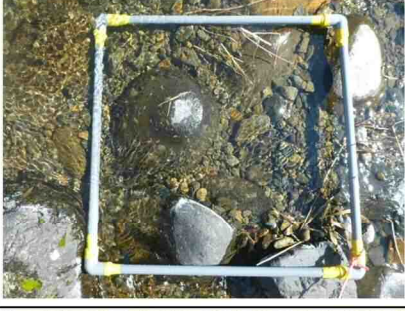
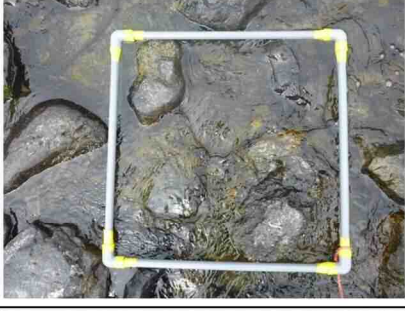
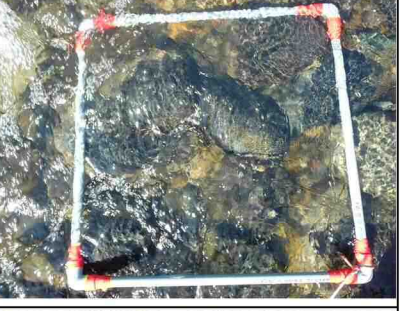
・特徴的な変化はみられない。
