2.3 ダム本体撤去の施工実績（第Ⅲ期）

2.3.1 工事概要

平成 26 年度に実施した工事は、以下のとおりである。

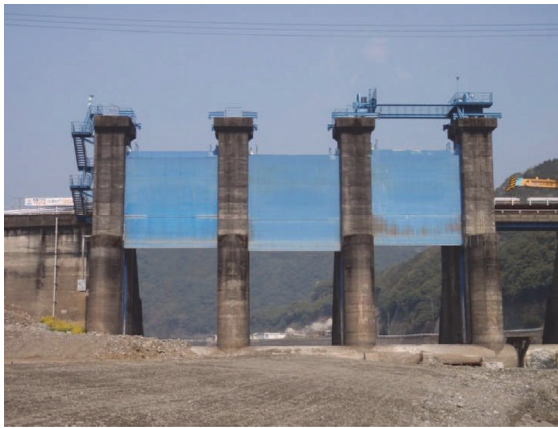
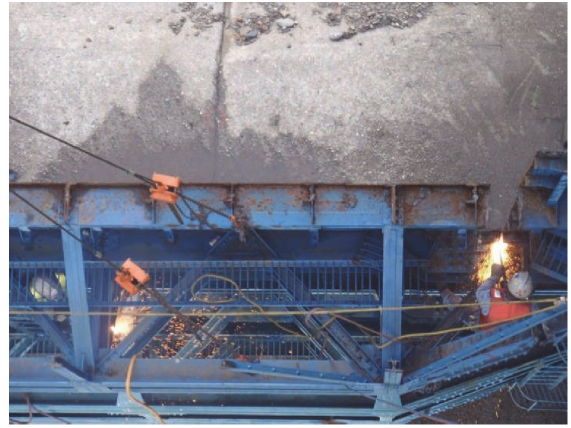
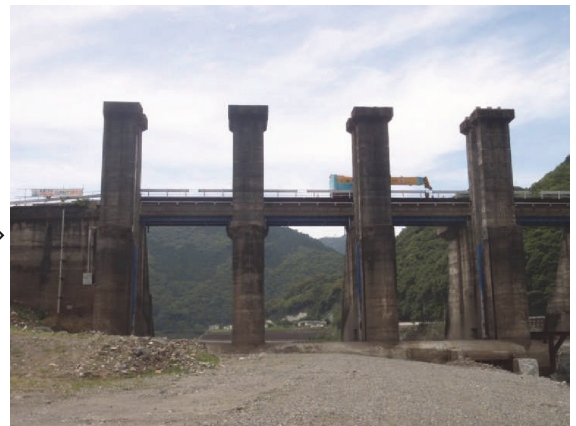
写真-2.93 1～3号ゲートの撤去状況

1～3号ゲートの撤去を行った。

撤去方法は前年度と同様、上部はゲートを吊上げた状態で、下部はクレスト上に下ろした状態で切断した。

写真-2.93 にゲートの撤去状況を示すが、これで全ての洪水吐ゲートの撤去が完了した。

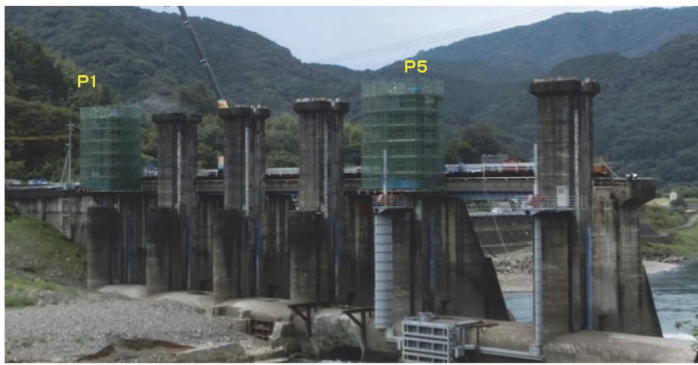
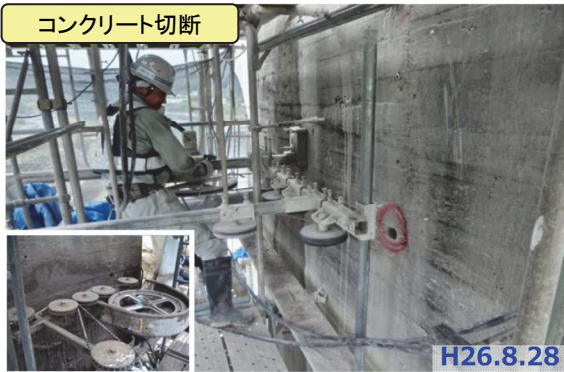
写真- 2.94 門柱上部の撤去状況

1,5号門柱上部の撤去を行った。

門柱上部は、前年度（第Ⅱ期）に実施した右岸門柱上部（P9）の試験施工において、出水期に施工可能と判断された「ワイヤーソー+油圧くさび工法」を採用し、管理橋上から撤去した。

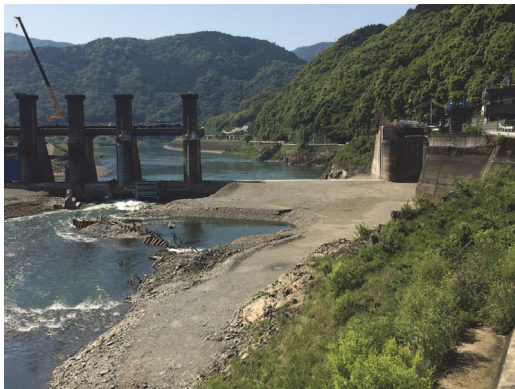
写真- 2.98 施工ヤードの造成状況

ここで、写真- 2.98 の着工前の状況を見ると、本年度は出水が少なかったこと及び建設当時の矢板等を存置させたことにより、前年度（平成 25 年度）の施工ヤードの大部分が再利用できたことが分かる。

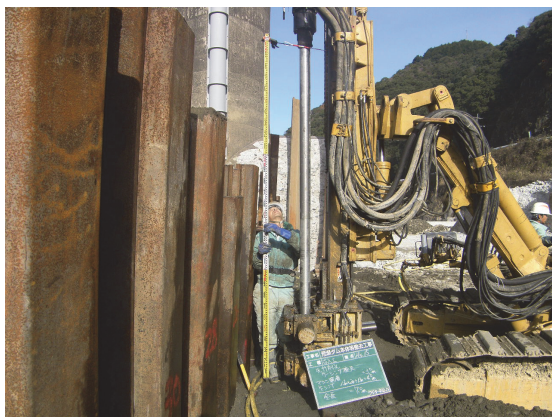
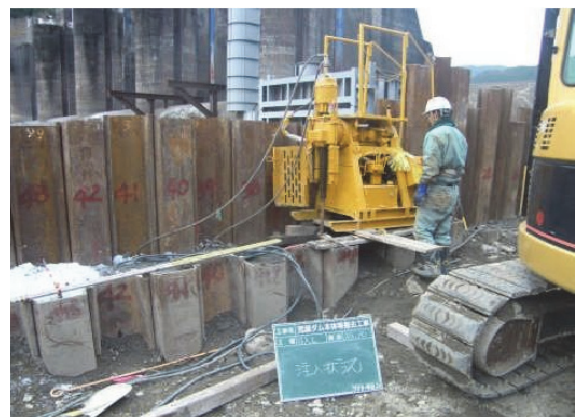
写真- 2.99 上流仮締切の施工状況

また、上流施工ヤードにおける出水時の土砂流出対策として、以下による上流仮締切を施工した。

鋼矢板設置＋薬液注入（水ガラス）*

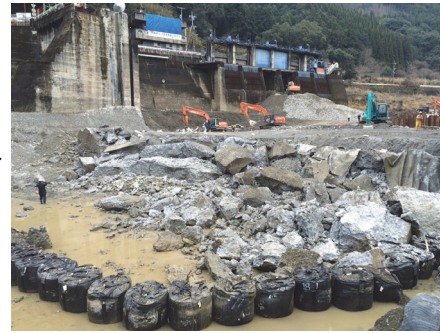
(発破実施後)

写真- 2.106 右岸みお筋部の撤去状況 (④堤体下部-1)

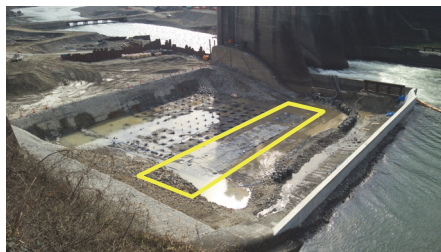
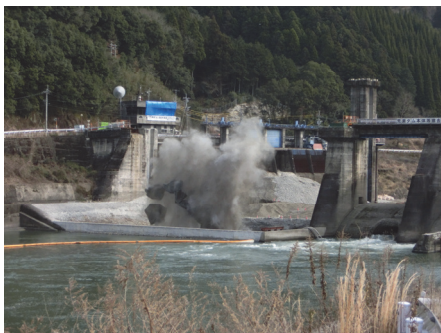
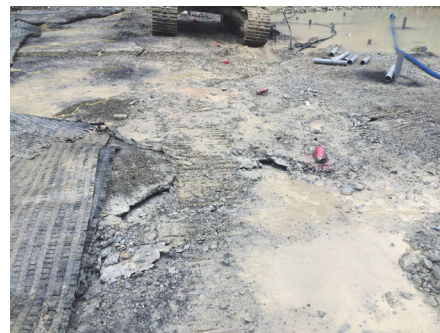
写真- 2.107 右岸みお筋部の撤去状況 (⑤堤体みお筋部-1)

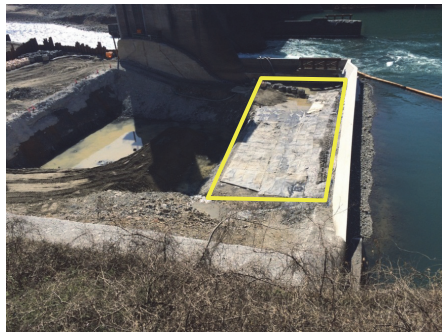
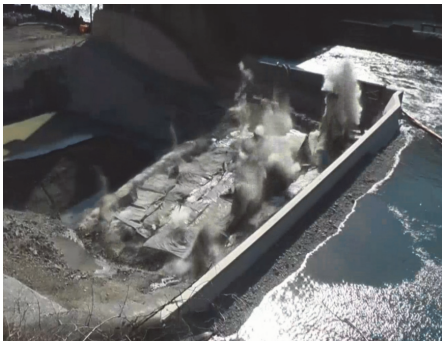
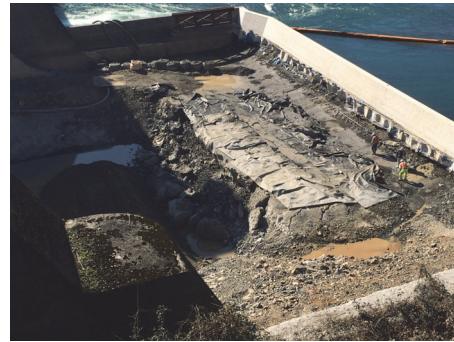
写真- 2.108 右岸みお筋部の撤去状況 (⑥水叩きみお筋部-2)

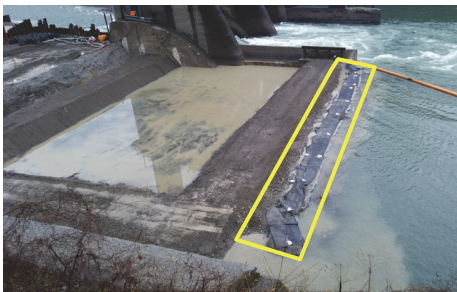
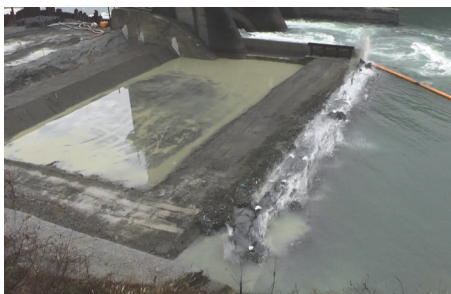
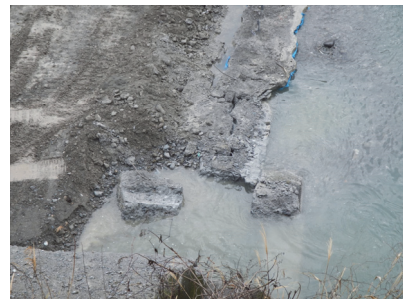
写真- 2.109 右岸みお筋部の撤去状況 (⑦水叩き最下流部)

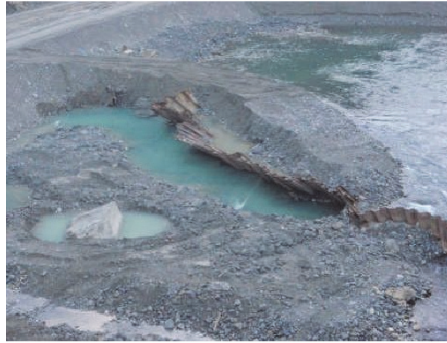
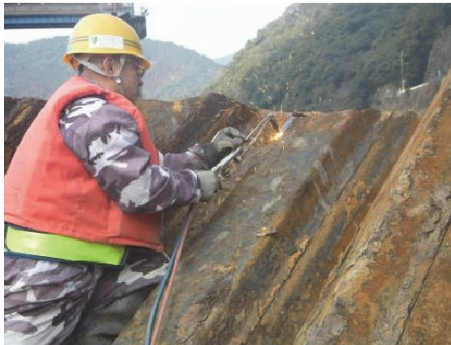
写真- 2.119 矢板の撤去状況

矢板の撤去は、変形部（建設工事中的出水による）を切断後、バックホウによる引き抜きにより行った。

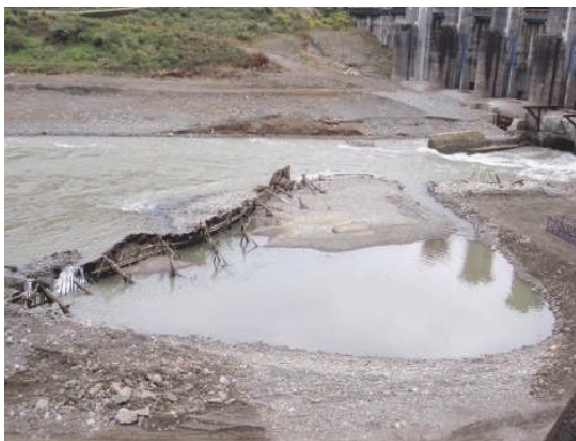
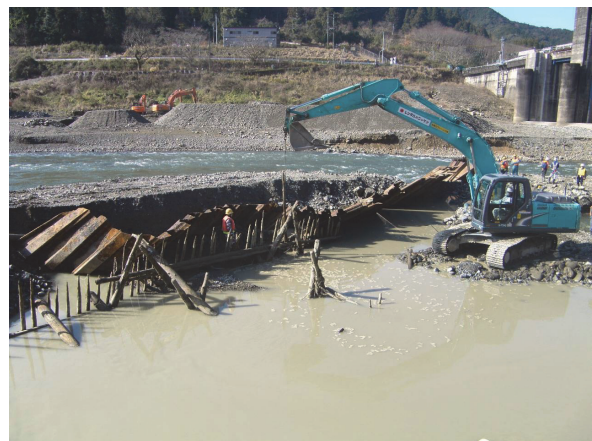
写真- 2.120 牛枠の撤去状況

牛枠の撤去は機械掘削（バックホウ）により行った。

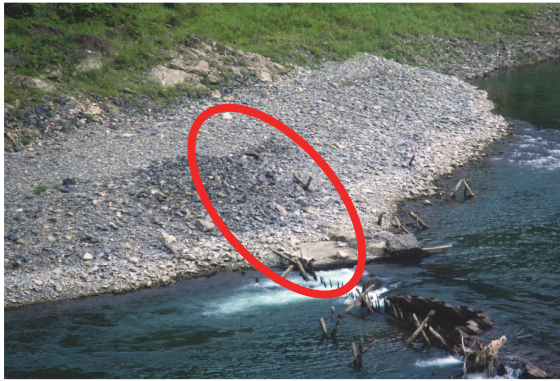
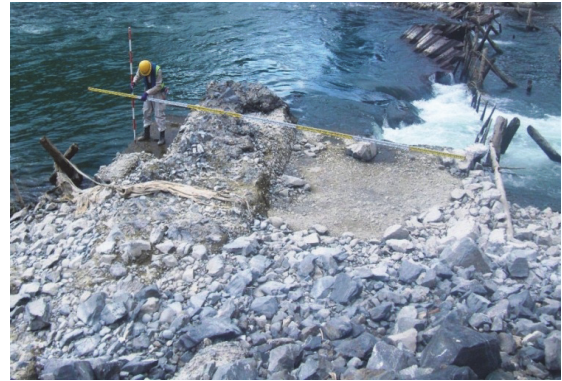
締切コンクリートの残存状況を写真- 2.121 に示すが、河床砂礫に埋まった状態であったため、その規模や深度が不明であった。

写真- 2.121 締切コンクリートの残存状況

そこで、試掘調査を行った結果、深度は比較的浅く 3.0m 程度であったため、完全に撤去することとした。

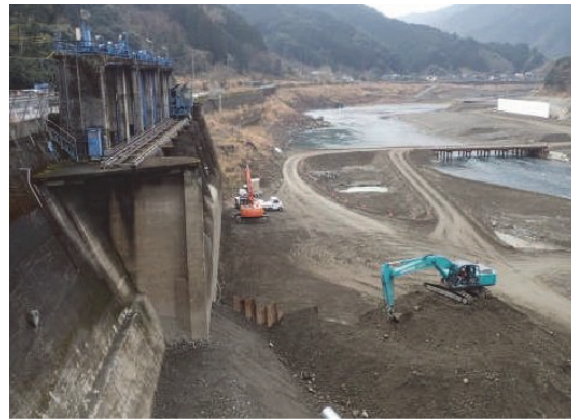
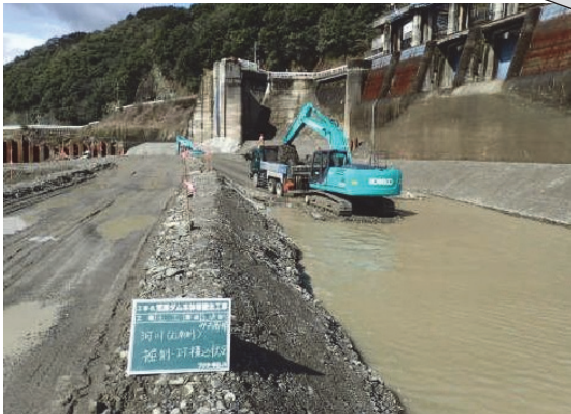
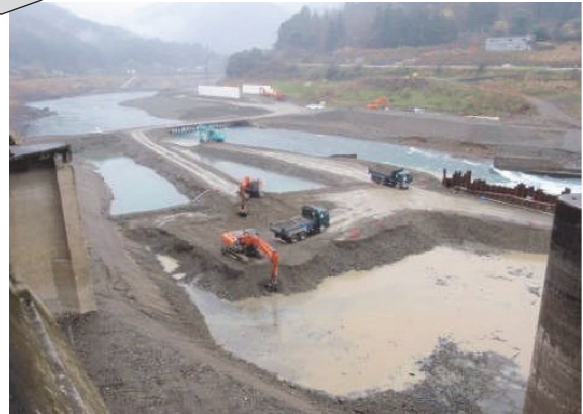
写真- 2.125 施工ヤードの撤去状況

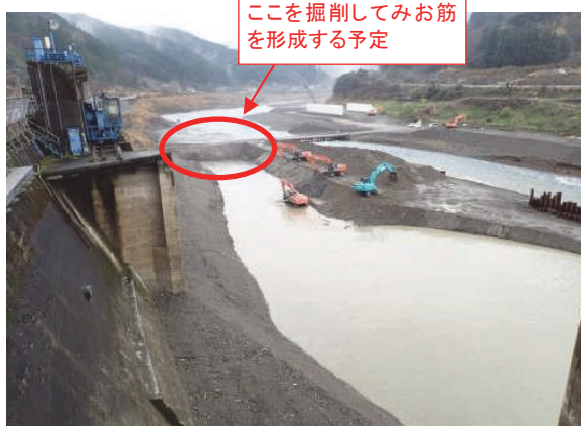
(みお筋形成準備 : H27.3.17)

ここで、みお筋形成前後の状況を写真- 2.126 に示すが、水路切替え（平成 27 年 3 月 23 日予定）までに、上流を土砂で堰止め、当日この箇所を掘削除去し、みお筋を形成・回復する予定であったが、平成 27 年 3 月 18 日からの出水により堰止めていた土砂が流出し、自然にみお筋が形成・回復された。

写真- 2.126 みお筋形成前後の状況

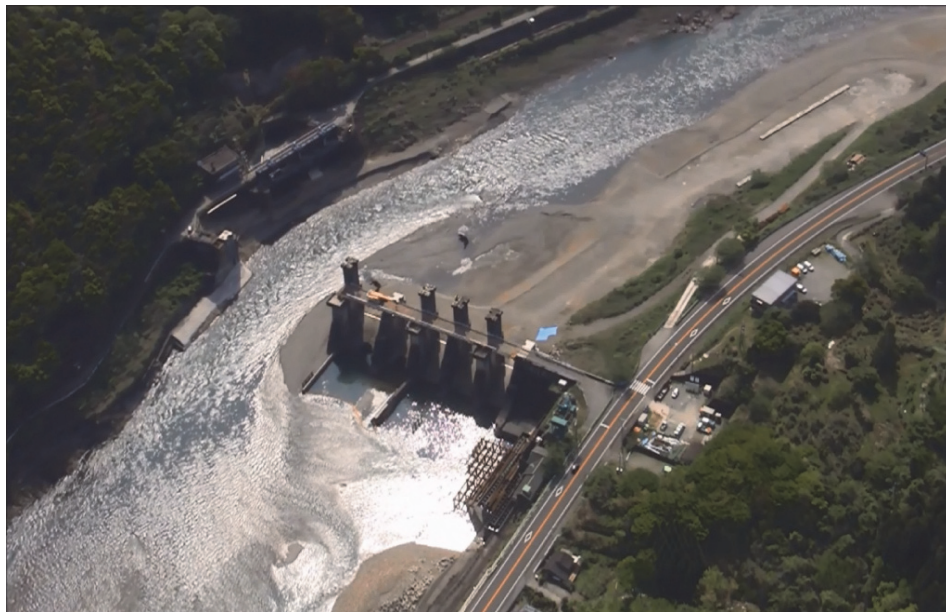
写真-2.127 みお筋の形成状況(上空より)

上空からのみお筋形成後の状況を写真-2.127に示す。
